CONSORCIO SG VIAL 25

INFORME TÉCNICO ACCIDENTALIDAD

CHOQUE

Vía Bucaramanga – Pamplona, PR7+0817, Ruta Nacional 6603

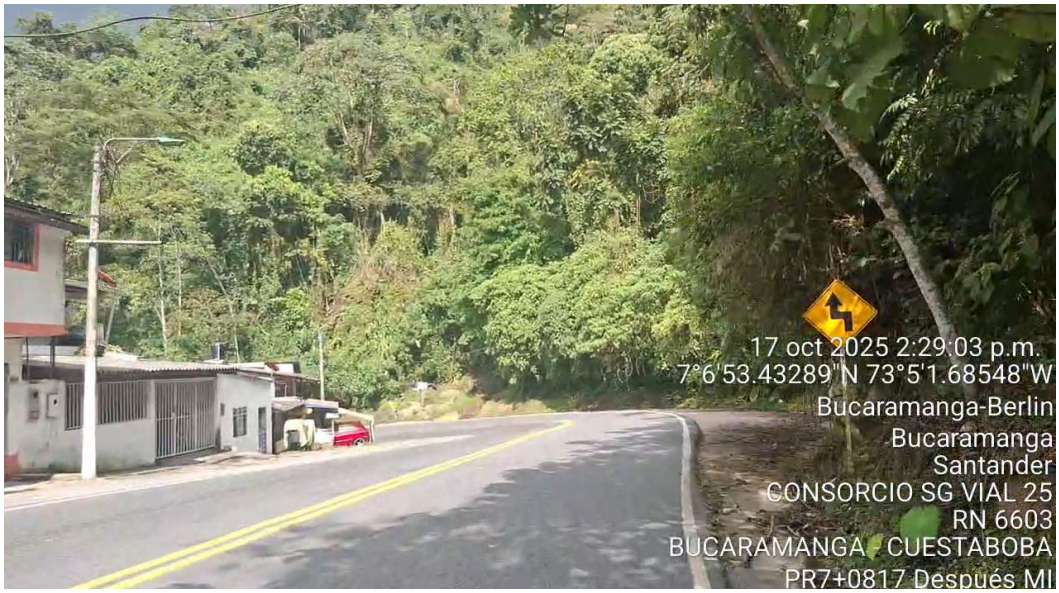
2.1. Geometría de la vía:

El accidente se registra en el PR7+0817, en la vía que conduce de Bucaramanga – Pamplona, Ruta Nacional 6603 sector rural del municipio de Floridablanca. El tramo está conformado por una calzada sencilla, dicho evento ocurre en una curva hacia la derecha, en terreno ondulado. La vía es en pavimento flexible que se encuentra en buenas condiciones, presenta buena visibilidad y dispone de señalización horizontal y vertical en perfecto estado.

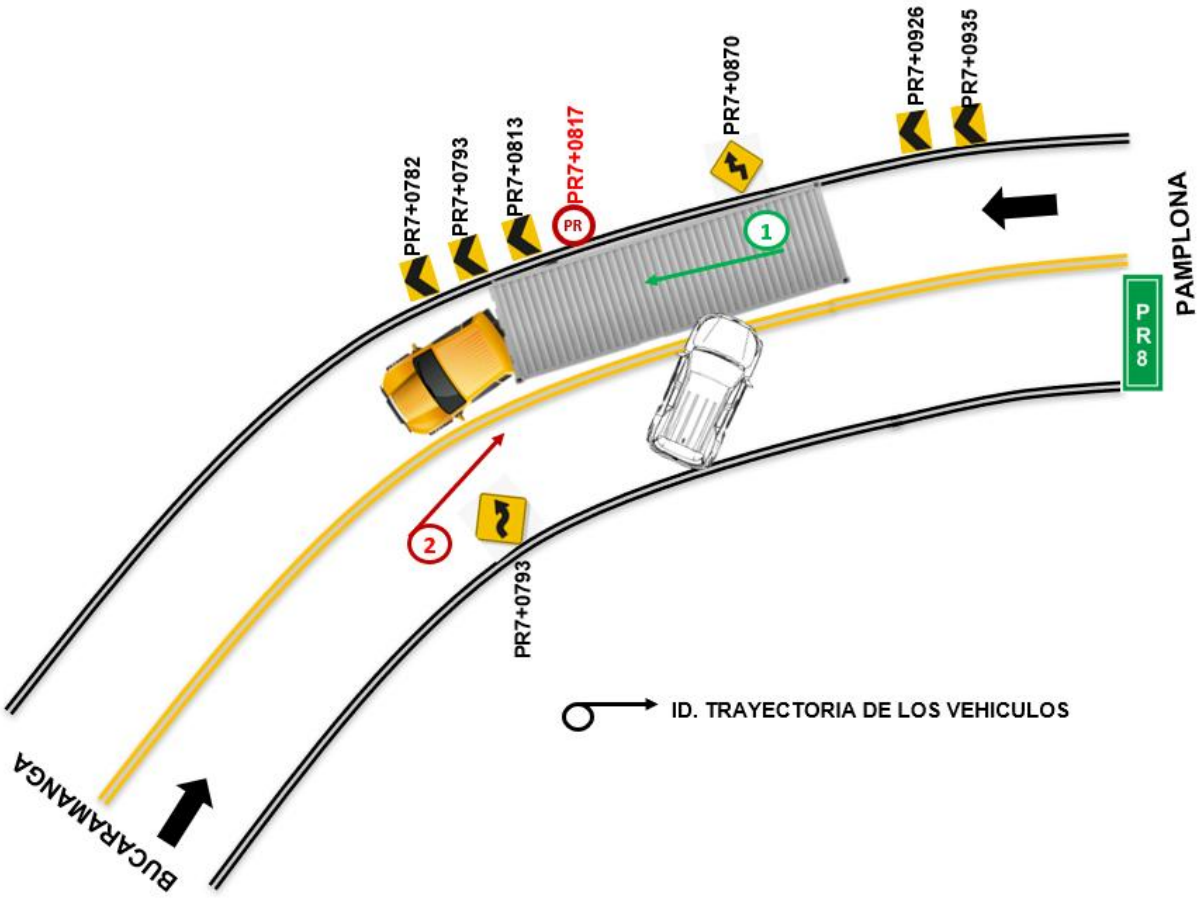
TRACTOCAMIÓN

- PLACA SPQ - 938
- MARCA No se tiene información
- LINEA No se tiene información
- COLOR Amarillo
