CONSORCIO SG VIAL 25

INFORME TÉCNICO ACCIDENTALIDAD

CHOQUE

Vía Bucaramanga – Pamplona, PR44+0000, Ruta Nacional 6603

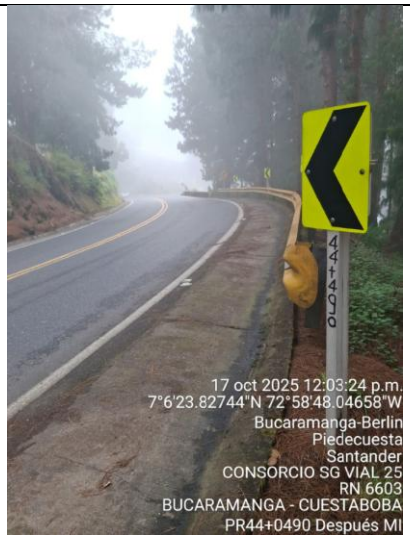
Fotografía, PR44+0000, Sentido Pamplona - Bucaramanga, Panorámica del sitio del accidente

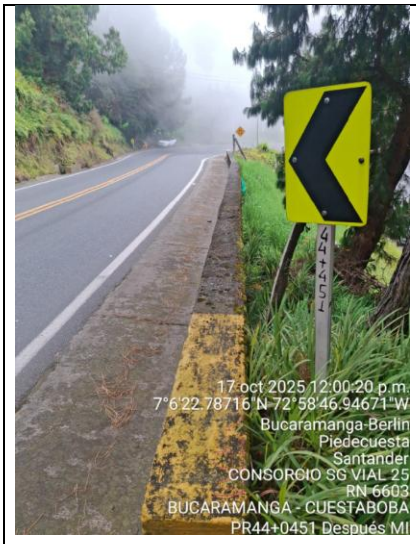
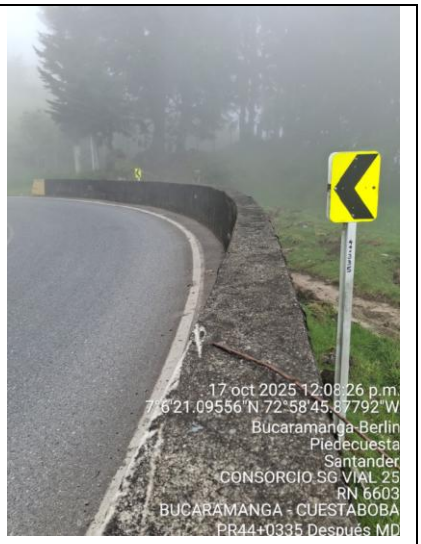
Fotografía. PR44+0000 Sentido Bucaramanga - Pamplona detalle del sitio del accidente

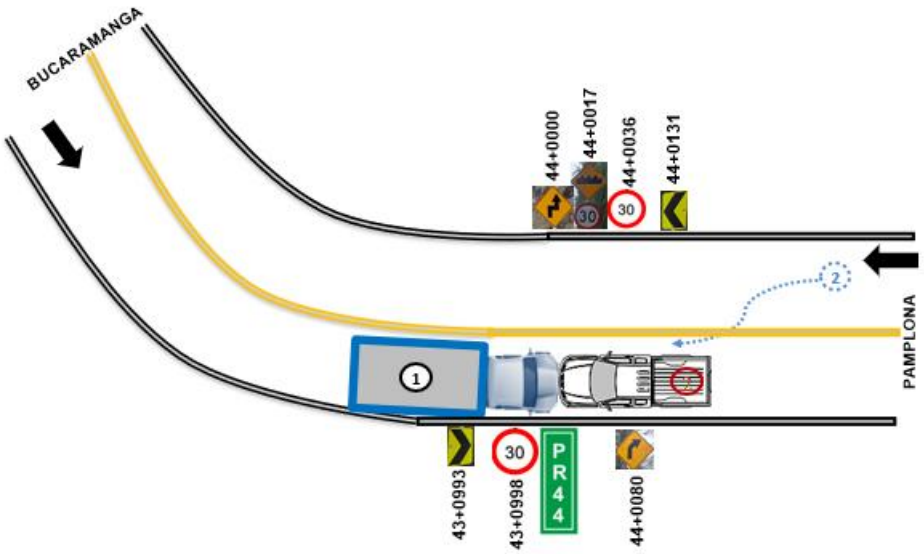
CAMIONETA AMAROK

- PLACA WMC-145
- MARCA Volkswagen Amarok
- LINEA No se tiene información
- COLOR Blanco
