LISTA DE CHEQUEO INFORMACIÓN ENTREGADA					
INFORME DE ACC SEPTIEMBRE 2025 AMV G4 - CONSORCIO SG VIAL 25					
ACCIDENTE MUNICIPIO DE FLORIDABLANCA, 26 SEPTIEMBRE DE 2025 PR51+0170 RUTA 6603					
ID	**DESCRIPCIÓN**	**SI**	**NO**	**No. de folios**	**OBSERVACIÓN**
1	Archivo 01 - Informe accidentalidad SIG	X			ARCHIVO EXCEL
2	Archivo 02-Complemento accidentalidad	X		9	MEDIO MAGNETICO
3	Copia escaneada informes policiales		X		MEDIO MAGNETICO
4	Copia escaneada otra documentación importante	X			MEDIO MAGNETICO
5	Registro fotográfico completo	X			MEDIO MAGNETICO
6	Documento word - Informe accidentalidad	X		14	MEDIO MAGNETICO
7	Formato Accidentes - SEI	X		1	MEDIO MAGNETICO
8	Lista de chequeo: Formato de las pruebas mínimas que son necesarias para la defensa de INVIAS y que el administrador vial debe tener en cuenta dentro de la ejecución del contrato.	X		4	MEDIO MAGNETICO
9	Información subida a sistema Hermes	X			LA AMV G4 AÚN NO CUENTA CON USUARIO Y CONTRASEÑA PARA EL HERMES

RESEÑA FOTOGRÁFICA DE ACCIDENTE PR 44+0000 RUTA 6603
DE 26 DE SEPTIEMBRE 2025

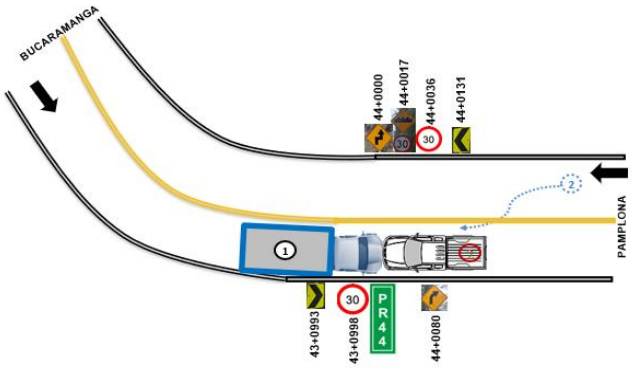
Observaciones: (Velocidad 30km/h)

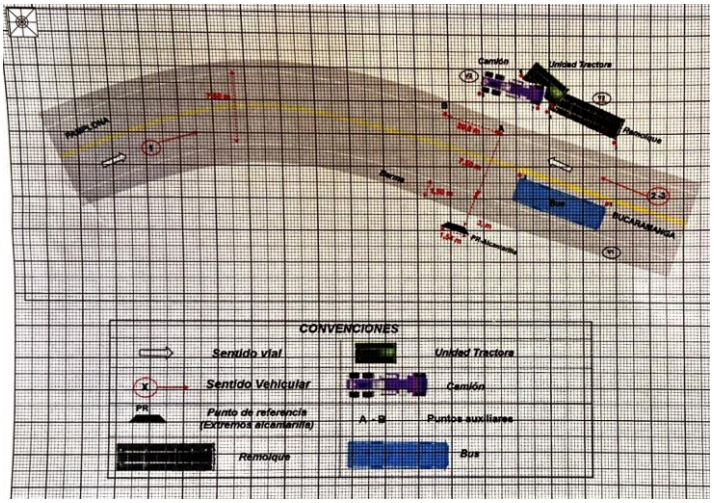
SEÑAL SP 06
PR44+0000 MARGEN IZQUIERDA
FECHA INST.

SEÑAL SP 75
PR43+0993 MARGEN DERECHA
FECHA INST.

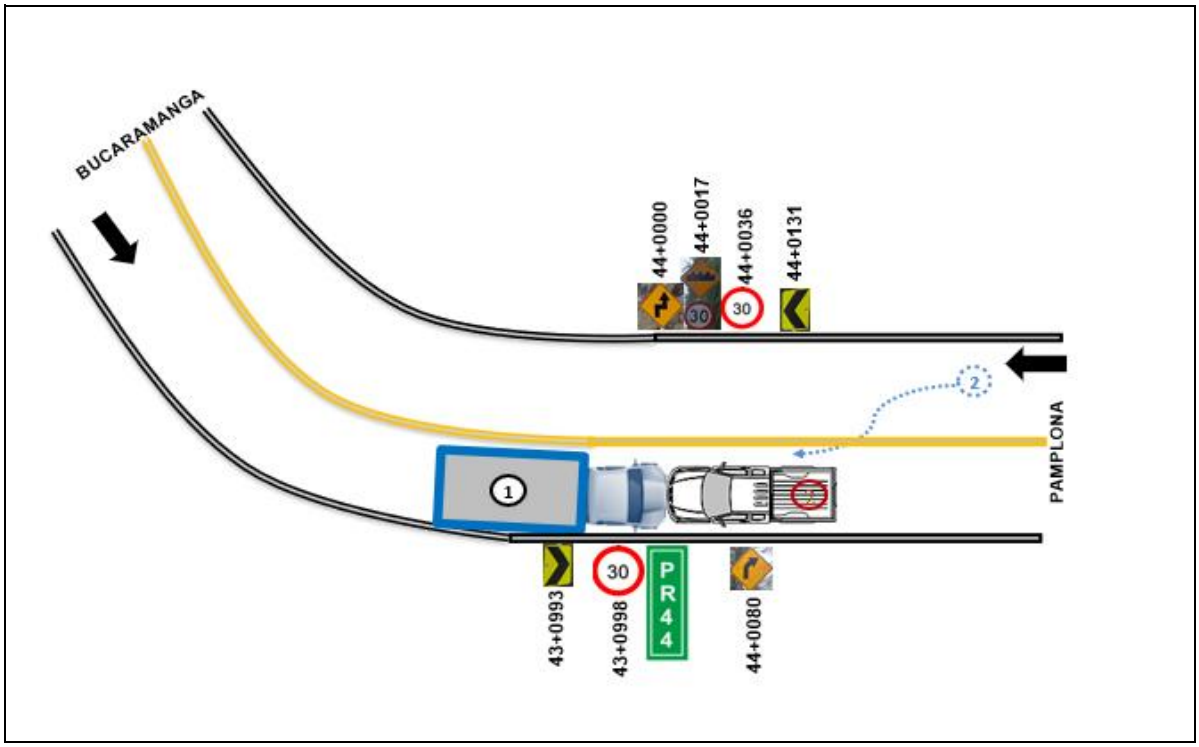
BOSQUEJO DE LA ESCENA DEL ACCIDENTE POR ADMINISTRACIÓN VIAL

RUTA 6603 BUCARAMANGA - PAMPLONA 44+0000
