LISTA DE CHEQUEO INFORMACIÓN ENTREGADA					
INFORME DE ACC OCTUBRE 2025 **AMV G4 - CONSORCIO SG VIAL 25**					
ACCIDENTE MUNICIPIO DE TONA, 28 OCTUBRE DE 2025 PR49+0543 RUTA 6603					
ID	**DESCRIPCIÓN**	**SI**	**NO**	**No. de folios**	**OBSERVACIÓN**
1	Archivo 01 - Informe accidentalidad SIG	X			ARCHIVO EXCEL
2	Archivo 02-Complemento accidentalidad	X		9	MEDIO MAGNETICO
3	Copia escaneada informes policiales		X		NO APORTADO
4	Copia escaneada otra documentación importante	X			MEDIO MAGNETICO
5	Registro fotográfico completo	X			MEDIO MAGNETICO
6	Documento word - Informe accidentalidad	X		14	MEDIO MAGNETICO
7	Formato Accidentes - SEI	X		1	MEDIO MAGNETICO
8	Lista de chequeo: Formato de las pruebas mínimas que son necesarias para la defensa de INVIAS y que el administrador vial debe tener en cuenta dentro de la ejecución del contrato.	X		4	MEDIO MAGNETICO
9	Información subida a sistema Hermes		X		LA AMV G4 AÚN NO CUENTA CON USUARIO Y CONTRASEÑA PARA EL HERMES

RESEÑA FOTOGRÁFICA DE ACCIDENTE PR 43+0952 RUTA 6603
DE 26 DE OCTUBRE 2025

RUTA 6603 BUCARAMANGA - PAMPLONA 43+0952

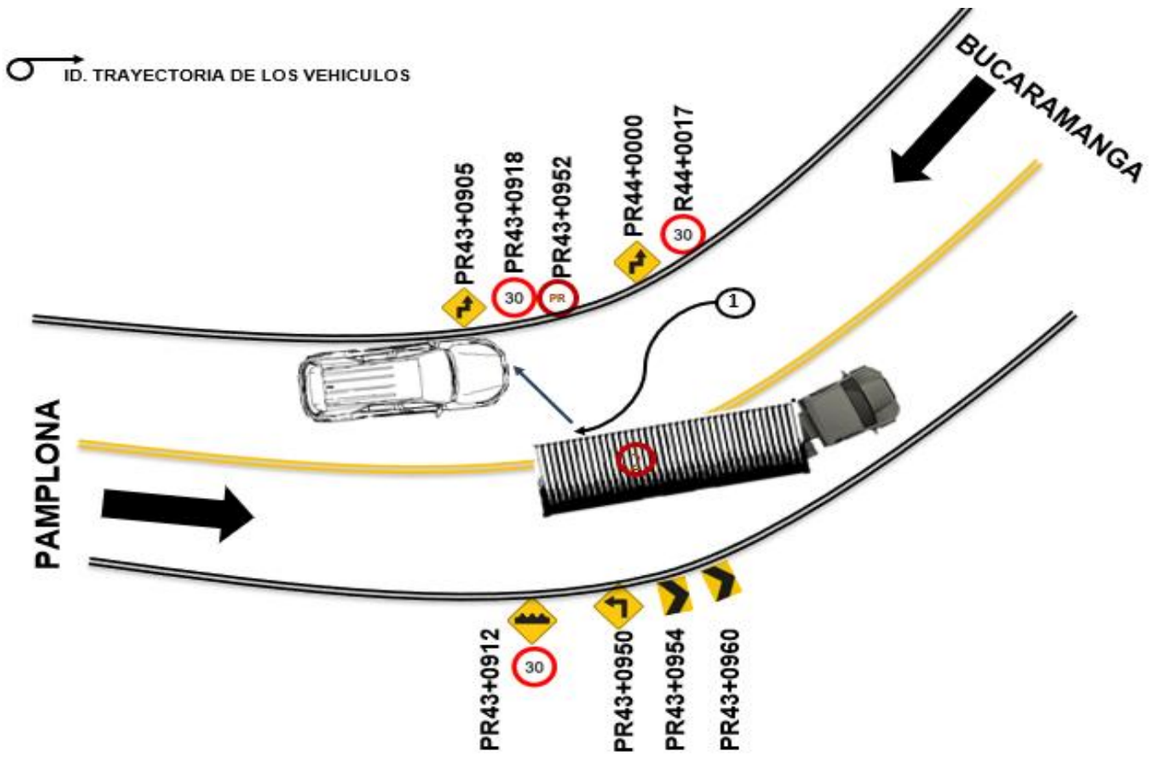
SEÑAL SR 30
PR44+0017 MARGEN IZQUIERDA
FECHA INST.

SEÑAL SP 06
PR44+0000 MARGEN IZQUIERDA
FECHA INST.

SEÑAL SR 30
PR44+0036 MARGEN IZQUIERDA
FECHA INST.

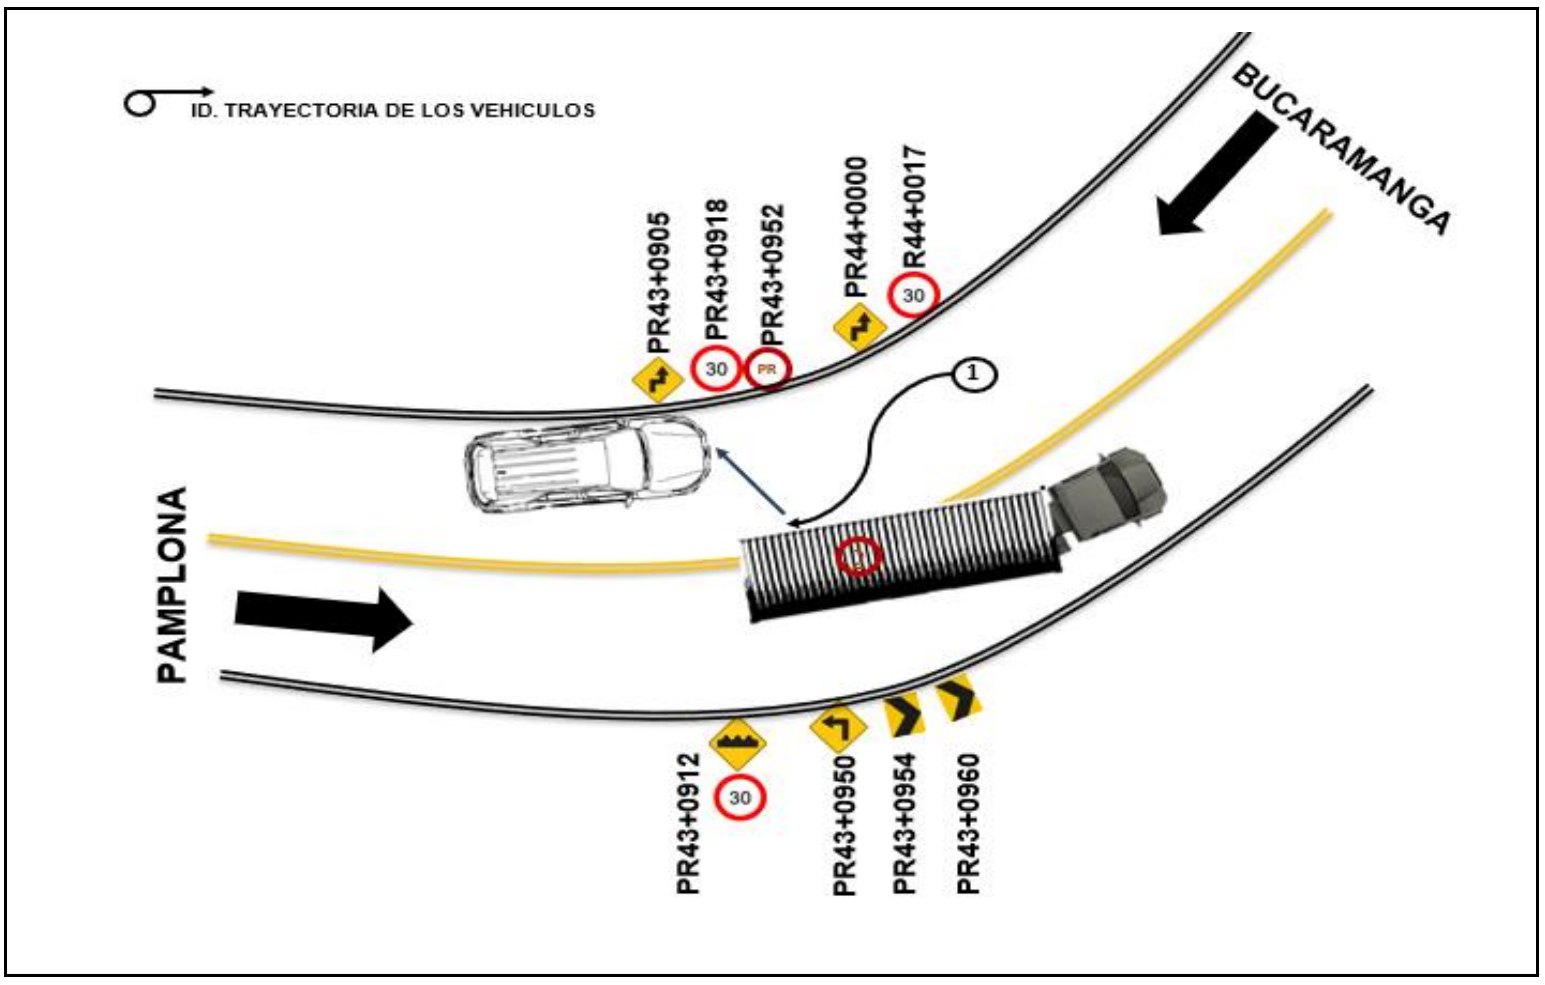
5. BOSQUEJO DE LA ESCENA DEL ACCIDENTE Y UBICACIÓN DE EVIDENCIAS

La vía está conformado por una calzada sencilla, sobre una curva hacia la izquierda, precedida de una recta, en terreno montañoso. La vía es en pavimento flexible en buenas condiciones, presenta buena visibilidad y dispone de señalización horizontal y vertical en buen estado.

La vía tiene un diseño geométrico que requiere una velocidad máxima de 30 km/h para garantizar la seguridad de todos los vehículos que a diario transitan por este corredor vial.

La zona experimenta lluvias frecuentes, lo que provoca que el pavimento permanezca húmedo y resbaloso, aumentando el riesgo de deslizamientos de vehículos.

A pesar de la existencia de señales informativas que indican la velocidad máxima permitida y las condiciones de la vía, muchos conductores hacen caso omiso a estas señales, lo que aumenta el riesgo de accidentes.

Fortalecer la inteligencia vial, priorizando la anticipación de riesgos en curvas, el control estricto de la trayectoria y la gestión de alertas tempranas para prevenir incidentes asociados a fallas humanas como los microsueños.
