LISTA DE CHEQUEO INFORMACIÓN ENTREGADA					
INFORME DE ACC OCTUBRE 2025 **AMV G4 - CONSORCIO SG VIAL 25**					
ACCIDENTE VÍA BUCARAMANGA – PAMPLONA, PR26+0653, RUTA NACIONAL 6603					
ID	**DESCRIPCIÓN**	**SI**	**NO**	**No. de folios**	**OBSERVACIÓN**
1	Archivo 01 - Informe accidentalidad SIG	X			ARCHIVO EXCEL
2	Archivo 02-Complemento accidentalidad	X		9	MEDIO MAGNETICO
3	Copia escaneada informes policiales		X		
4	Copia escaneada otra documentación importante	X			MEDIO MAGNETICO
5	Registro fotográfico completo	X			MEDIO MAGNETICO
6	Documento word - Informe accidentalidad	X		12	MEDIO MAGNETICO
7	Formato Accidentes - SEI	X		1	MEDIO MAGNETICO
8	Lista de chequeo: Formato de las pruebas mínimas que son necesarias para la defensa de INVIAS y que el administrador vial debe tener en cuenta dentro de la ejecución del contrato.	X		4	MEDIO MAGNETICO
9	Información subida a sistema Hermes		X		LA AMV G4 AÚN NO CUENTA CON USUARIO Y CONTRASEÑA PARA EL HERMES

RELACION DE OFICIOS REPORTE DE ACCIDENTALIDAD OCTUBRE 2025

RESEÑA FOTOGRÁFICA DE ACCIDENTE PR 26+0653 RUTA 6603
DE 10 DE OCTUBRE 2025

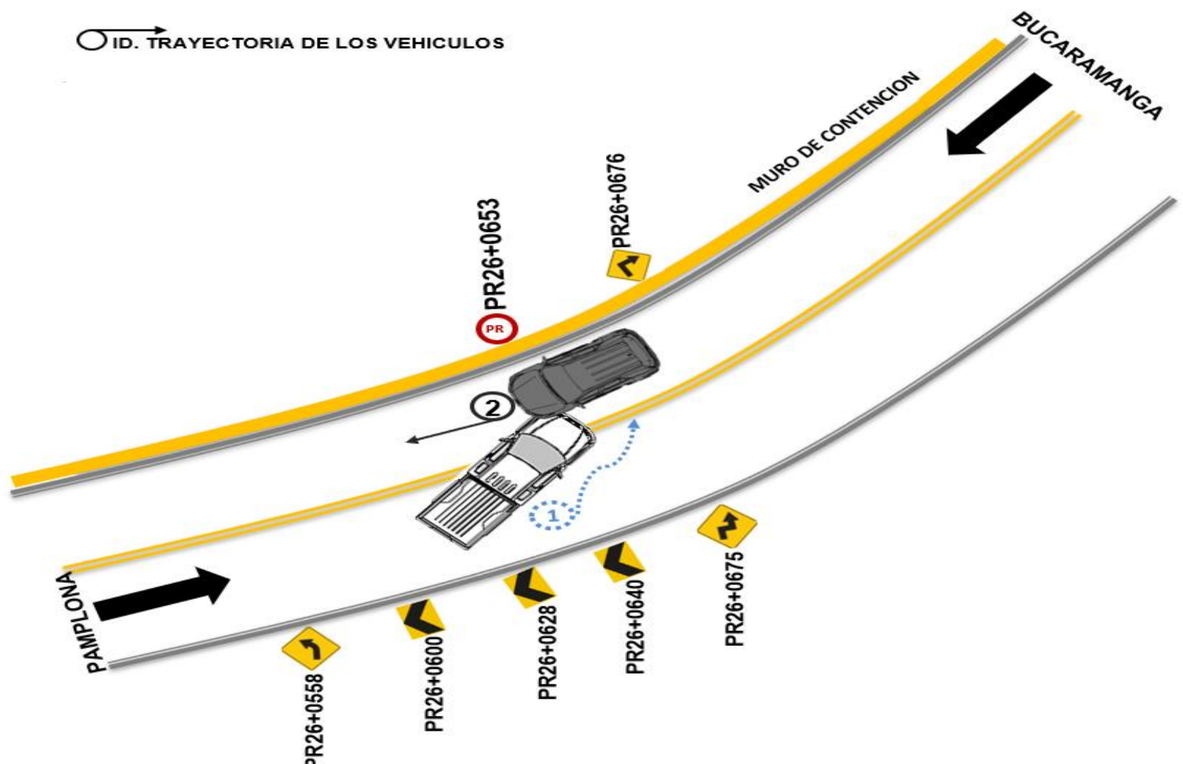
3. FOTOGRAFÍAS DE LA SEÑALIZACIÓN HORIZONTAL O VERTICAL (incluida la fecha de colocación)

SEÑAL SP 06
PR26+0675 MARGEN DERECHA
FECHA INST.

SEÑAL SP 75
PR26+0640 MARGEN DERECHA
FECHA INST.

SEÑAL SP 03
PR26+0558 MARGEN DERECHA
FECHA INST.

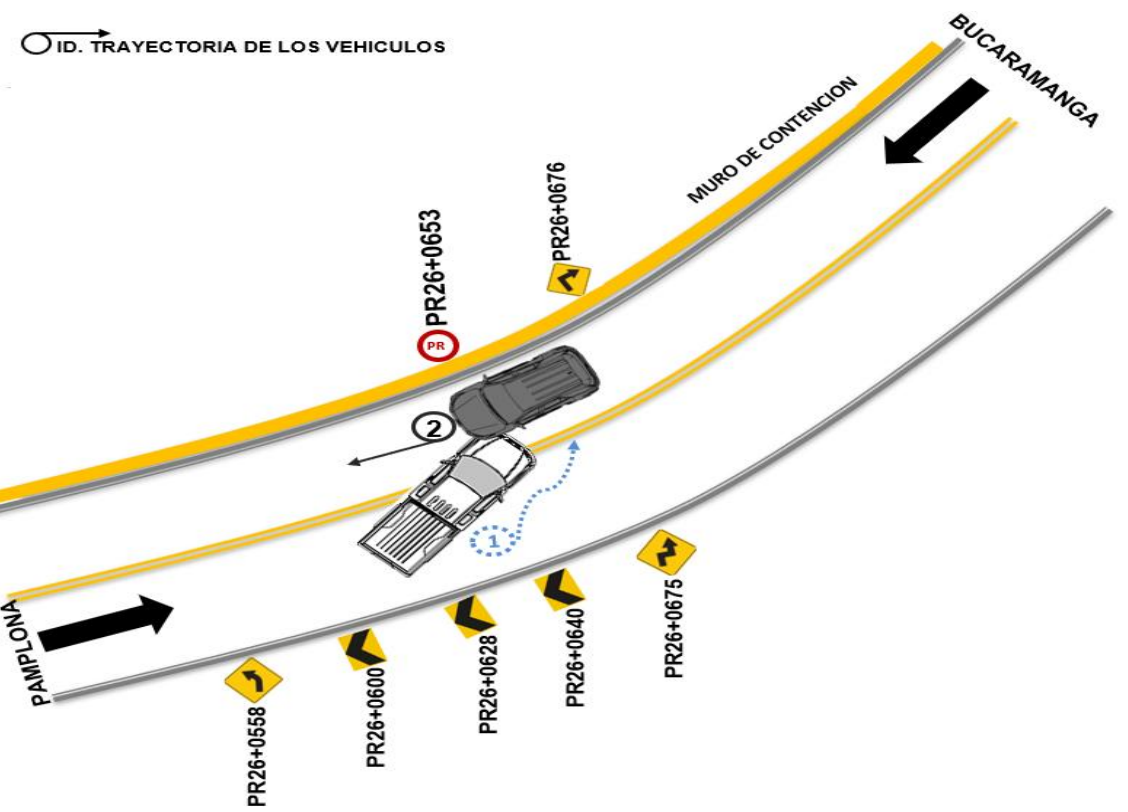
5. BOSQUEJO DE LA ESCENA DEL ACCIDENTE Y UBICACIÓN DE EVIDENCIAS

El tramo está conformado por una calzada sencilla, sobre una curva hacia la izquierda precedida de una recta, en terreno ondulado.

La vía es en pavimento flexible en muy buenas condiciones, presenta buena visibilidad y dispone de señalización horizontal y vertical en buen estado.

La zona experimenta lluvias frecuentes, lo que provoca que el pavimento permanezca húmedo, aumentando el riesgo de deslizamientos de vehículos.

La vía tiene un diseño geométrico que requiere una velocidad máxima de 30 km/h para garantizar la seguridad de todos los vehículos que a diario transitan por este corredor vial.
