INFORME DE SUPERVISIÓN

CONTRATO 2671 DE 2023

SUPERVISIÓN COMPONENTE TECNOLÓGICO Y DE COMUNICACIONES

MES INFORME: JULIO DE 2025

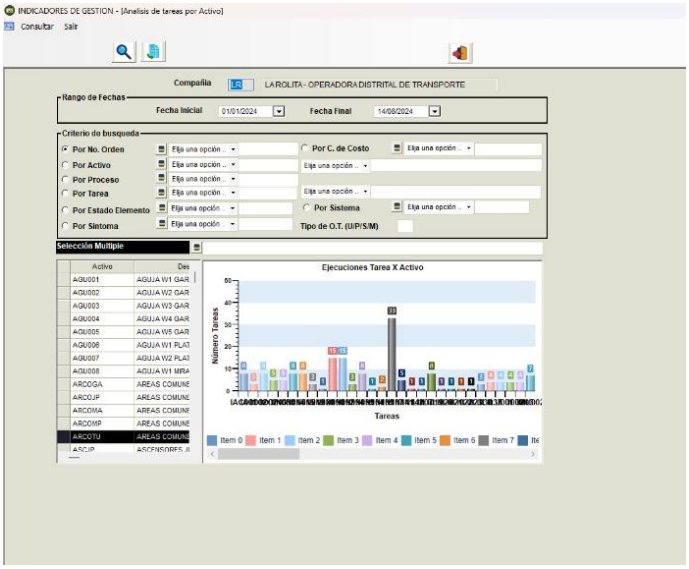
Fuente: TRANSMILENIO S.A - Imagen 4 Reportes GMAO (Gestión de mantenimiento asistido por ordenador)

- La Dirección de TIC realizó la validación funcional de la herramienta GMAO (Gestión de mantenimiento asistido por ordenador) y el correspondiente cargue de información del plan de mantenimiento cargado actual por parte equipo técnico ODT (La Rolita).
- La Dirección de TIC avanzó con la revisión operativa de los elementos listados en los Anexos 1, 3 y 4 en relación y bajo administración de la ODT (La Rolita) y que hacen parte de la supervisión y lineamientos de la Dirección TIC componente Tecnológico.

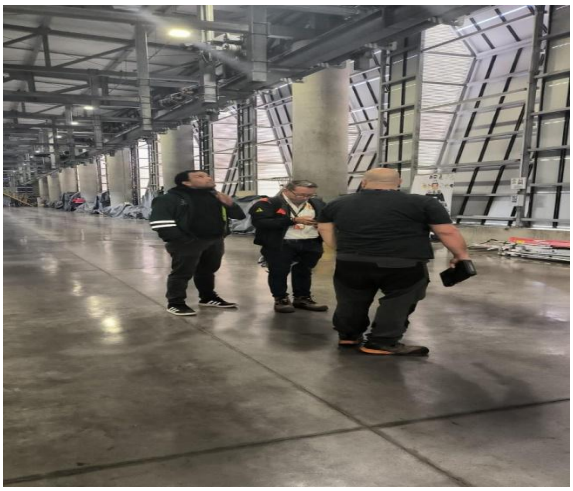
Fuente: TRANSMILENIO S.A - Imagen 5 Sistema CCTV y VMS (Sistema de administración de video)

La Dirección de TIC realizó la validación funcional del sistema VMS (Sistema de administración de video), conexión de cámaras CCTV (Circuito cerrado de televisión) el correcto almacenamiento de

Videos en los equipos de storage (Almacenamiento), al igual que el registro en base de datos tarjetas de acceso módulo lectoras dispuestos en el cuarto de datos del portal Tunal y la visualización en los equipos dispuestos por el área de seguridad de la Operadora Distrital.

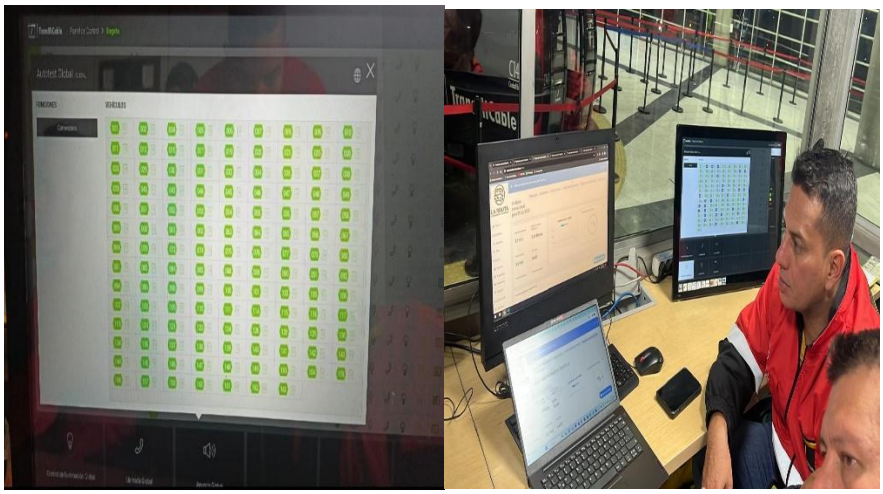
Fuente: TTRANSMILENIO S.A. - Imagen 7 Validación Operacional Cabinas-Loop21

✓ **<u>PLAZO DE CURA: (Revisión 37 Cabinas) Operadora Distrital</u>**

- Cabinas recibidas por la ODT 36 sin Novedad

- Cabina # 3 Modulo eléctrico de carga y baterías (En proceso fabricación llegada de equipos septiembre 2025)
- Cabinas # 73 Reinicio y Reconfiguración Tarjeta MCCU (Programada intervención julio 2025 bajo solicitud ODT-Ing. Jhon Reyes)
- Cabinas # 24,71,78,102,132,135 Remplazo de tarjeta MCCU (En proceso fabricación llegada de equipos septiembre 2025)
- La dirección de TIC realizó juntamente con la Dirección de BRT la validación operativa de Cabinas con el propósito de acompañar las actividades de mantenimiento y soporte del Doppelmayr

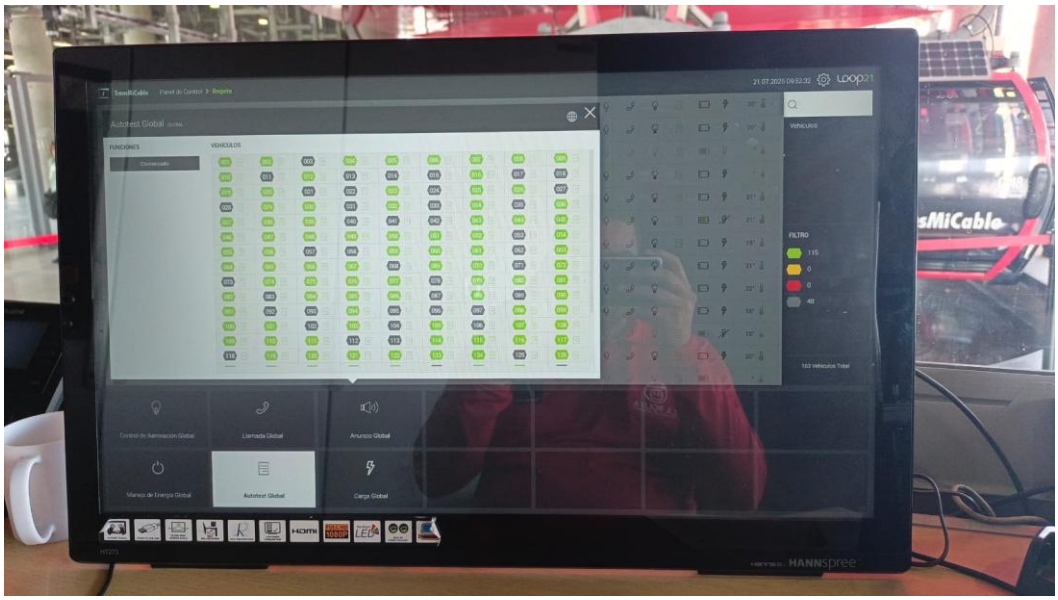
# Cabina	Estado	Iluminación	CCTV	Botón de Emergencia	Observación
1	encendida	ok	ok	ok	Cabina en operación completa con módulo disponibles
2	encendida	ok	ok	ok	Cabina en operación completa con módulo disponibles

3	apagada	ok	ok	ok	pendiente de intervención para reparación de componente eléctrico
4	encendida	ok	ok	ok	Cabina en operación completa con módulo disponibles
5	encendida	ok	ok	ok	Cabina en operación completa con módulo disponibles
6	encendida	ok	ok	ok	Cabina en operación completa con módulo disponibles
7	encendida	ok	ok	ok	Cabina en operación completa con módulo disponibles
8	encendida	ok	ok	ok	Cabina en operación completa con módulo disponibles
9	encendida	ok	ok	ok	Cabina en operación completa con módulo disponibles
10	apagada	ok	ok	ok	Cabina proceso de evaluación posible cambio tarjeta MCCU
11	apagada	ok	ok	ok	Cabina proceso de evaluación posible cambio tarjeta MCCU
12	encendida	ok	ok	ok	Cabina en operación completa con módulo disponibles
13	apagada	ok	ok	ok	Cabina proceso de evaluación posible cambio tarjeta MCCU
14	apagada	ok	ok	ok	Cabina proceso de evaluación posible cambio tarjeta MCCU
15	encendida	ok	ok	ok	Cabina en operación completa con módulo disponibles

24	apagada	ok	ok	ok	Cabina proceso de evaluación posible cambio tarjeta MCCU
25	encendida	ok	ok	ok	Cabina en operación completa con módulo disponibles
26	encendida	ok	ok	ok	Cabina en operación completa con módulo disponibles
27	apagada	ok	ok	ok	Cabina proceso de evaluación posible cambio tarjeta MCCU
28	encendida	ok	ok	ok	Cabina en operación completa con módulo disponibles
29	apagada	ok	ok	ok	Cabina proceso de evaluación posible cambio tarjeta MCCU
30	encendida	ok	ok	ok	Cabina en operación completa con módulo disponibles
31	encendida	ok	ok	ok	Cabina en operación completa con módulo disponibles
32	encendida	ok	ok	ok	Cabina en operación completa con módulo disponibles
33	apagada	ok	ok	ok	Cabina proceso de evaluación posible cambio tarjeta MCCU
34	encendida	ok	ok	ok	Cabina en operación completa con módulo disponibles
35	apagada	ok	ok	ok	Cabina proceso de evaluación posible cambio tarjeta MCCU
36	encendida	ok	ok	ok	Cabina en operación completa con módulo disponibles

67	apagada	ok	ok	ok	pendiente de intervención para reparación de componente eléctrico
68	apagada	ok	ok	ok	Cabina proceso de evaluación posible cambio tarjeta MCCU
69	encendida	ok	ok	ok	Cabina en operación completa con módulo disponibles
70	encendida	ok	ok	ok	Cabina en operación completa con módulo disponibles
71	apagada	ok	ok	ok	Cabina proceso de evaluación posible cambio tarjeta MCCU
72	encendida	ok	ok	ok	Cabina en operación completa con módulo disponibles
73	apagada	ok	ok	ok	Cabina proceso de evaluación posible cambio tarjeta MCCU
74	encendida	ok	ok	ok	Cabina en operación completa con módulo disponibles
75	encendida	ok	ok	ok	Cabina en operación completa con módulo disponibles
76	encendida	ok	ok	ok	Cabina en operación completa con módulo disponibles
77	encendida	ok	ok	ok	Cabina en operación completa con módulo disponibles
78	apagada	ok	ok	ok	Cabina proceso de evaluación posible cambio tarjeta MCCU
79	encendida	ok	ok	ok	Cabina en operación completa con módulo disponibles

101	encendida	ok	ok	ok	Cabina en operación completa con módulo disponibles
102	apagada	ok	ok	ok	Cabina proceso de evaluación posible cambio tarjeta MCCU
103	encendida	ok	ok	ok	Cabina en operación completa con módulo disponibles
104	apagada	ok	ok	ok	Cabina proceso de evaluación posible cambio tarjeta MCCU
105	encendida	ok	ok	ok	Cabina en operación completa con módulo disponibles
106	apagada	ok	ok	ok	pendiente de intervención para reparación de componente eléctrico
107	encendida	ok	ok	ok	Cabina en operación completa con módulo disponibles
108	encendida	ok	ok	ok	Cabina en operación completa con módulo disponibles

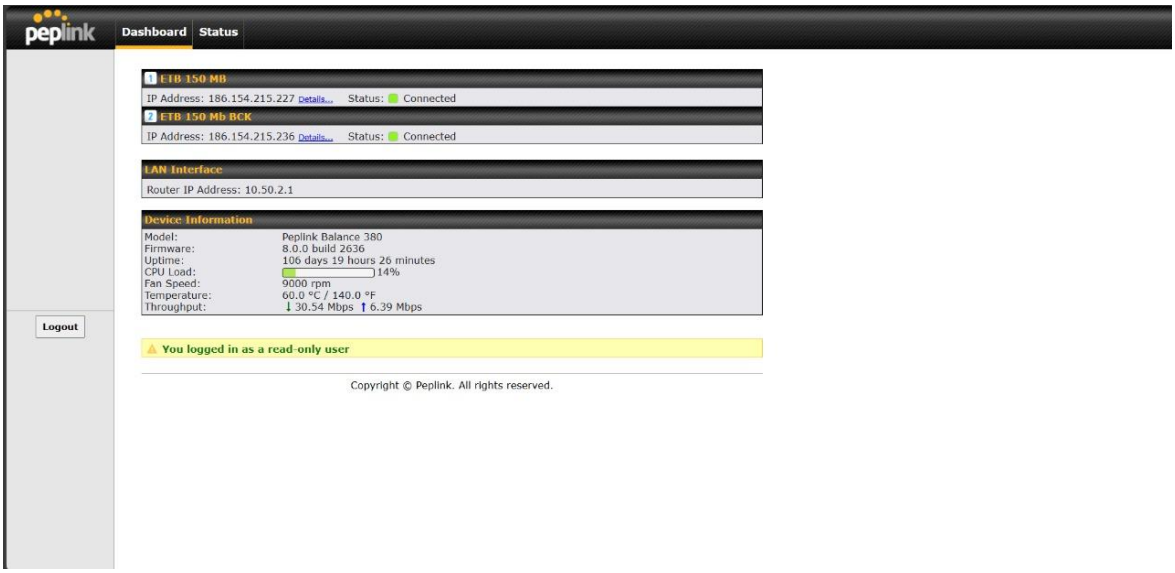
Fuente: TRANSMILENIO S.A - Imagen 17 Validación sistema de telefonía servidor comunicaciones

La validación de los contratos de servicios suscritos entre la ODT y sus aliados tecnólogos se encuentran vigentes. Además, se confirmó que cuentan con servicios de soporte, disponibilidad y líneas de comunicación para atención al cliente.

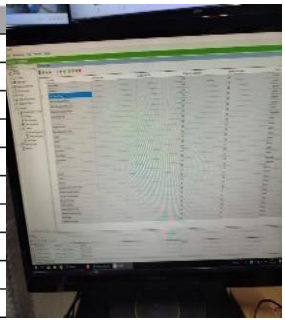
Fuente: TRANSMILENIO S.A. - Imagen 19 Base de datos sistema de control tarjetas de acceso

Biometricos de Acceso	Ubicación
Centro de control	Tunal
Cuarto de Operaciones Estacion	Tunal
Cuarto de rack de comunicaciones	Paraiso
Control de Asistencia	Tunal
Control de Asistencia	Juan Pablo
Control de Asistencia	Manitas
Control de Asistencia	Paraiso
Video Portero	Tunal
Cuarto de Operaciones Estacion	Juan Pablo
Cuarto de Operaciones Estacion	Manitas

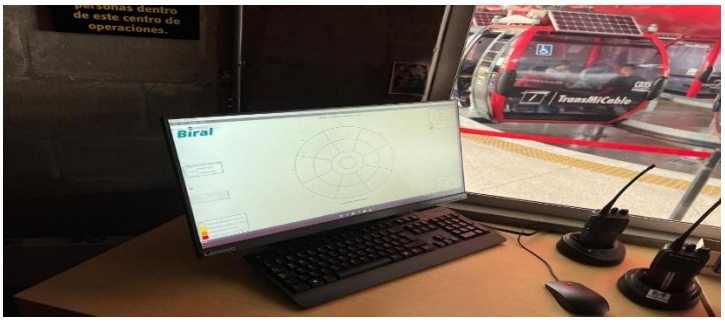
Fuente: TRANSMILENIO S.A - Imagen 21 Sistema de detección de tormentas Eléctricas BIRAL

La Operadora Distrital tiene disponible el sistema de detección BIRAL para la detención de tormentas eléctrica que apoyan la operación del sistema.
