ACTA DE REUNIÓN Y/O COMITÉ		
Asunto o tema: Verificación de condiciones en áreas de primeros auxilios y equipos DEA – TransMiCable		
Reunión: Interna ☐ Externa ☒	**Fecha:** 18 de julio del 2025	**Hora inicio:** 09:00 a.m. **Fin:** 12:00 p.m.
Lugar: Sistema TransMiCable – Estaciones Tunal Juan Pablo II, Manitas y Paraíso

Objeto: Verificación de áreas de primeros auxilios y equipos médicos.

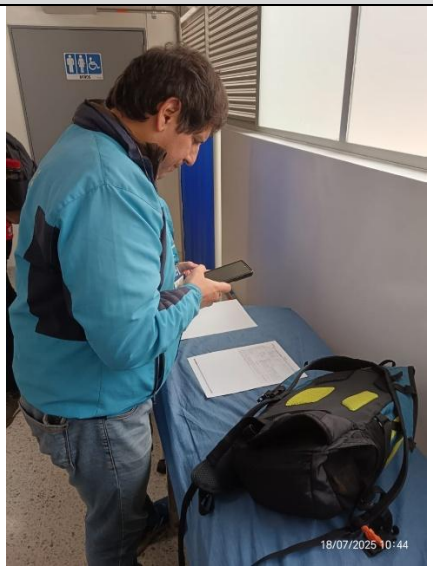
- Verificar con el fabricante que los DEA cuenten con suficiente capacidad de almacenamiento de datos (memoria).
- El cilindro de oxígeno debe estar asegurado sobre un soporte adecuado y no directamente sobre el suelo, para evitar el riesgo de despresurización ante una caída.
- Durante la visita, la Secretaría Distrital de Salud recomendó fortalecer la señalización que permita identificar la ubicación de los Desfibriladores Externos Automáticos (DEA) desde las zonas de tránsito de personal y usuarios. Aunque los equipos se encuentran instalados en las áreas de primeros auxilios, no se cuenta con señalética visible desde los pasillos, zonas comunes u otras áreas de circulación que oriente adecuadamente hacia su ubicación.
