CONTRATO DE INTERVENTORÍA No. ICCU 231 DE 2025

INTERVENTORÍA TÉCNICA, ADMINISTRATIVA, FINANCIERA, AMBIENTAL Y LEGAL AL PROYECTO "MEJORAMIENTO Y MANTENIMIENTO DEL CORREDOR VIAL QUE COMUNICA LOS MUNICIPIOS DE PULÍ HACIA LA INSPECCIÓN DE SAN NICOLÁS DEL MUNICIPIO DE SAN JUAN DE RIOSECO, DEPARTAMENTO DE CUNDINAMARCA".

INFORME MENSUAL No.04 Vo 2

Del 01 al 31 de agosto del 2025

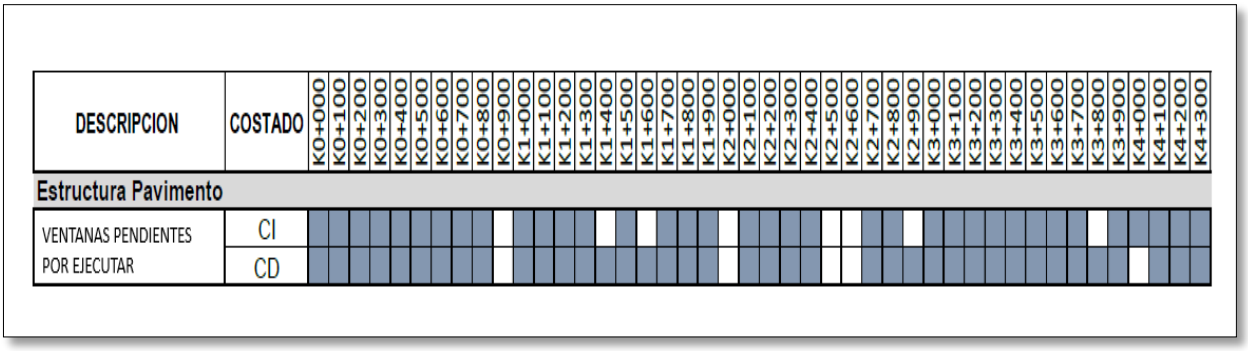
Este corredor vial según su funcionalidad corresponde a una vía secundaria, conformado por una calzada de un ancho de vía promedio de 6 metros, sin cunetas, bermas, ni sobre anchos, está compuesta por una estructura de pavimento flexible, sobre la cual predominan los daños de tipo fisuras en bloque, baches y desintegración de los bordes del pavimento, ausencia en unos sectores de obras de drenaje y otras que requieren su cambio.

El estado actual de la vía genera un nivel de servicio bajo, lo cual se refleja en bajas velocidades de recorrido aumentando el tiempo de viaje, costos de operación, mantenimiento vial y de vehículos.

Sin embargo, hay tramos que necesitan terminarse para cerrar unos sitios pendientes de ejecución y así garantizar la transitabilidad del corredor.

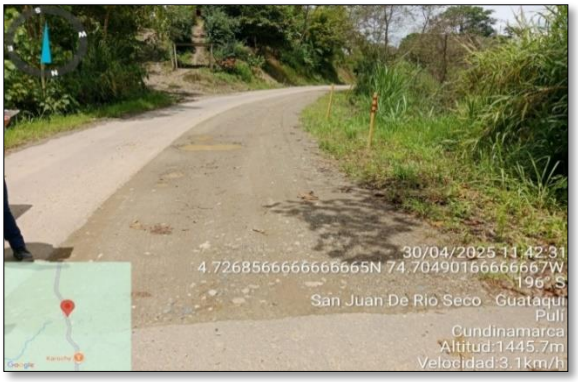
Fuente: Interventoría Consorcio ID Cundinamarca 043
Foto 7. K2+840 estado inicial punto crítico No 6 Costado Izquierdo

Sitio K2+840 (costado izquierdo): Este sector no cuenta con diseños previos que puedan ser revisados o ajustados. Se requiere la elaboración de un diseño nuevo para una estructura de contención de banca, ubicada cerca de la corona del sitio inestable.

Específicamente en el carril izquierdo, a la fecha (mayo de 2025), la zona permanece sin intervención. La estructura de la vía se mantiene al nivel del terreno natural original, en espera de la definición técnica del tipo de muro a construir, de acuerdo con las condiciones geotécnicas actualmente identificadas en el sitio.

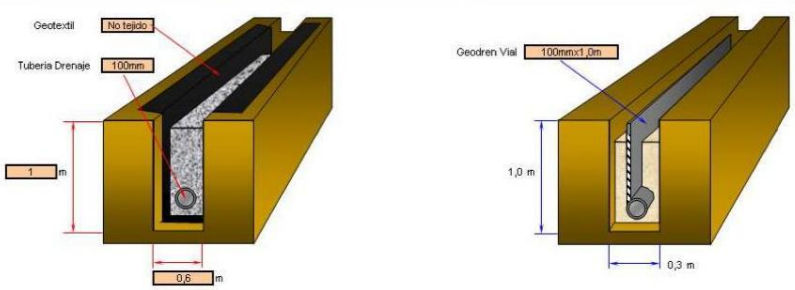
Imagen 1 Comparativos filtros

"Así mismo, teniendo en cuenta experiencias anteriores y especificaciones técnicas comparadas entre el dren francés con tubería (como está planteado en el diseño contractual) y el filtro longitudinal geodrén vial altura de 50 cm y diámetro 4" resulta claramente conveniente desde el punto de vista hidráulico y económico el uso del drenaje de acuerdo al siguiente esquema. De hecho, implica menor volumen de excavaciones, evidente economía intrínseca, y rapidez en la construcción."

Por lo expuesto , el documento denominado INFORME MENSUAL 2 en lo referente al ÁREA HIDRÁULICA allegado por el Contratista CONSORCIO 4R8 mediante el comunicado del asunto se AVALA con la condición de que el Contratista proponga una alternativa para poder contar en el proyecto con un profesional idóneo en hidráulica sin el cual no puede garantizarse que a futuro la vía no se deteriore por el manejo inadecuado de las aguas de escorrentía y/o de las que afloran a lo largo del corredor en construcción y de esta manera poder dar cumplimiento con lo establecido en el Manual de Drenaje para Carreteras INVIAS
