AMVCD-559-2024

Referencia: Contrato N° 1987 de 2024. Administración Vial de las carreteras nacionales a cargo de la Dirección Territorial Santander, grupo AMV 1 lote 1.

Asunto: Informe de visita técnica radicado N° **2025E-VUVR-111742 de 2025-10-06**, del señor **Ramiro Parra Morales**.

ANEXO REGISTRO FOTOGRÁFICO OFICIO AMVCD-559-2024 DE FECHA OCTUBRE 27 DE 2025

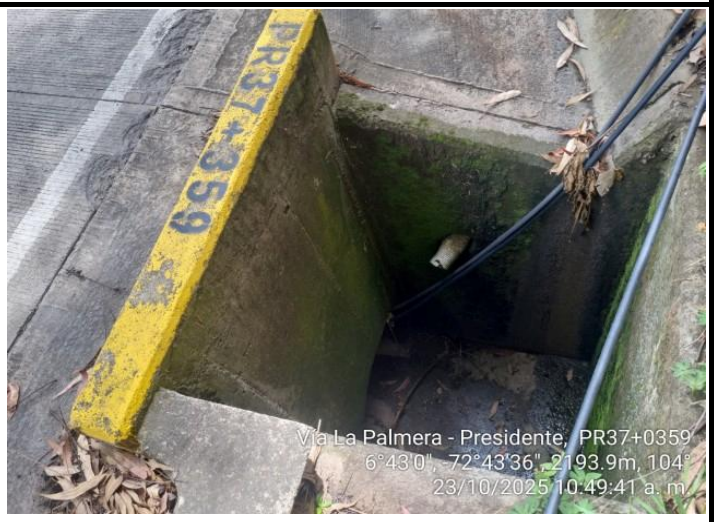
VISITA ATENCIÓN SOLICITUD SR. RAMIRO PARRA MORALES, PR37+0359 MARGEN DERECHA VIA LA PALMERA - PRESIDENTE, RUTA 5504

PR37+0359 Vía La Palmera - Presidente, ruta 5504, caja de entrada a alcantarilla, que el señor Parra solicita cerrar, reubicar o modificar; fotografia derecha canal que drena hacie el descole de la obra hidráulica.

PR37+0359 Vía La Palmera - Presidente, ruta 5504, caja de entrada a alcantarilla, tubería en concreto de 900 mm de diámetro; se encuentra en buen estado,
