ML-CABA-324-2025

Ref**.: CONTRATO DE OBRA No. 181-SG-2024 CUYO OBJETO ES "REALIZAR LAS REPARACIONES LOCATIVAS DE LA SEDE CENTRAL DEL INSTITUTO NACIONAL DE MEDICINA LEGAL Y CIENCIAS FORENSES".**

Asunto: LLAMADO DE ATENCION INCUMPLIMENTO NORMAS TRABAJO SEGURO EN ALTURAS- Incumplimiento de Protocolos y Normativa de Seguridad para Trabajo en Alturas (Resolución 4272 de 2021) y Gestión de Equipos.

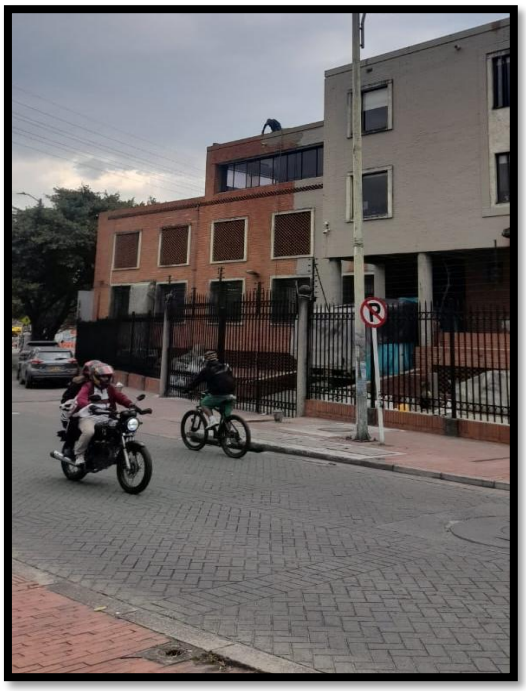
El día **lunes 29 de septiembre**, durante la inspección rutinaria de seguridad y salud en el trabajo por parte de la interventoría, se encontró en la cubierta del **Bloque D** de las instalaciones de Medicina Legal, se verificó la ejecución de actividades de **Trabajo en Alturas (TA)** por parte de un operario bajo su responsabilidad, y en el bloque C en el área de la palomera dos trabajadores mas.

Se documentaron las siguientes faltas graves e inmediatas:

4. **Re-inducción y Evidencia:** Presentar a la Interventoría un **acta de re-inducción obligatoria e inmediata** dirigida al personal de TA, firmada por cada trabajador, enfocada en la **"conexión 100%"** y el **"uso exclusivo de equipos certificados y avalados"**.

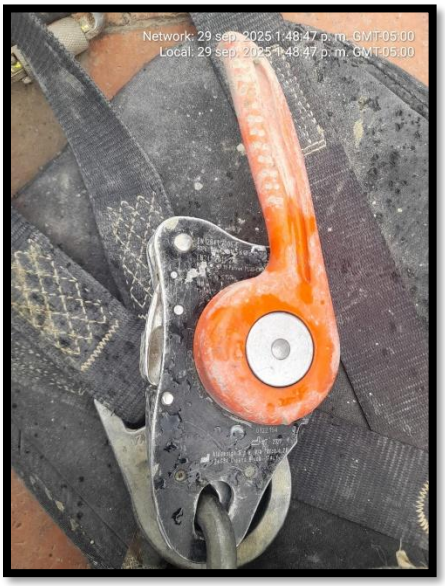
2. **En el bloque C ,Omisión del Uso Adecuado del Sistema de Anclaje:** Se encontró a 2 trabajadores subidos en el área de la palomera sin ningún tipo de protección contra caídas y tampoco **se encontraba conectado a ningún punto de anclaje certificado**, infringiendo directamente el principio de protección activa contra caídas.(se adjunta registro fotográfico)

BLOQUE C TRABAJADORES SIN SISTEMA DE PROTECCION CONTRA CAIDAS AREA DE LA PALOMERA

1. **Suspensión Inmediata de la Actividad:** La actividad de trabajo en alturas debe ser **suspendida** hasta que se garantice el cumplimiento total de los protocolos de seguridad.

2. **Ajuste y Conexión:** Garantizar que el 100% del personal que ejecute TA esté **permanentemente conectado** a los puntos de anclaje certificados mientras se encuentren en el plano de trabajo.
