ML-CABA-326-2025

Ref**.: CONTRATO DE OBRA No. 181-SG-2024 CUYO OBJETO ES "REALIZAR LAS REPARACIONES LOCATIVAS DE LA SEDE CENTRAL DEL INSTITUTO NACIONAL DE MEDICINA LEGAL Y CIENCIAS FORENSES".**

Asunto: SOLICITUD DE ENTREGA DE ESQUEMA DE PLATAFORMA EN MADERA PLAOMERA PARA REVISION DE LA INTERVENTORIA

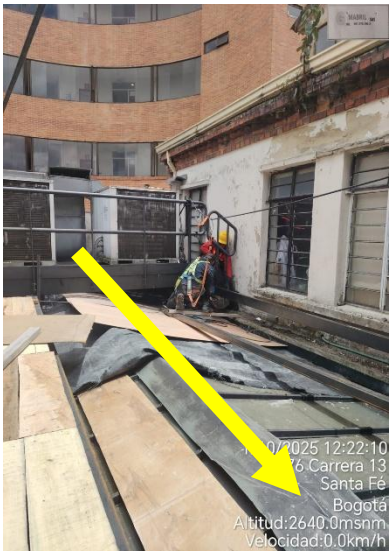
Imagen 1

- Observaciones instalación de plataforma en madera (PALOMERA)

- En la imagen se puede observar que el contratista instalo dos perfiles en sentido paralelo a la cumbrera existente de la marquesina, información la cual no es de conocimiento de la interventoría.
- Los elementos usados (madera) no cubren de manera uniforme la zona a intervenir lo que coloca en riesgo al personal que esta ejecutando la actividad como el personal que se encuentra en atención al publico y sala de espera en el nivel 1
- En la imagen 2 se puede ver como el trabajador queda expuesto y en riesgo de caída ante la marquesina existente por que la interventoría solicita de manera urgente al contratista que termine de manera uniforme la plataforma para mitigar estos riesgos
- Como interventoría se solicito al contratista de obra que se entregue un esquema explicando el proceso a implementar en esta zona para revisión y aprobación debido a que detectamos riesgos en esta actividad
-

De acuerdo a estas solicitudes y recomendaciones como CABA INTERVENTORIA SAS solicitado que se nos entrega la información solicitada de manera inmediata
