INFORME DE AVANCE Y EJECUCIÓN
Noviembre / 25 / 2025

CONTRATO:	CI – 014 – 2025
FECHA DEL CONTRATO:	3 octubre de 2025
CLASE DE CONTRATO:	Convenio interadministrativo
CONTRATANTE:	Alcaldía de Ginebra
NIT:	800.100.520-1
CONTRATISTA:	Fundación Instituto Mayor Campesino – IMCA
CEDULA:	891.300.587-1
SUPERVISOR:	María Camila Arias Navarro
DEPENDENCIA:	Secretaria de Obras Públicas
FECHA DE INICIO:	3 octubre de 2025
FECHA DE TERMINACION:	31 diciembre de 2025
PLAZO:	3 meses
DIRECCIÓN:	Carrera 3 N° 4 – 17 (Ginebra)
OBJETO:	Aunar esfuerzos técnicos, administrativos y económicos entre el Municipio de Ginebra – Valle del Cauca y la Fundación Instituto Mayor Campesino, para el suministro de materiales de acueductos veredales y el fortalecimiento de capacidades locales de los acueductos comunitarios priorizados en el Municipio de Ginebra
VALOR DEL CONTRATO:	$129.673.720

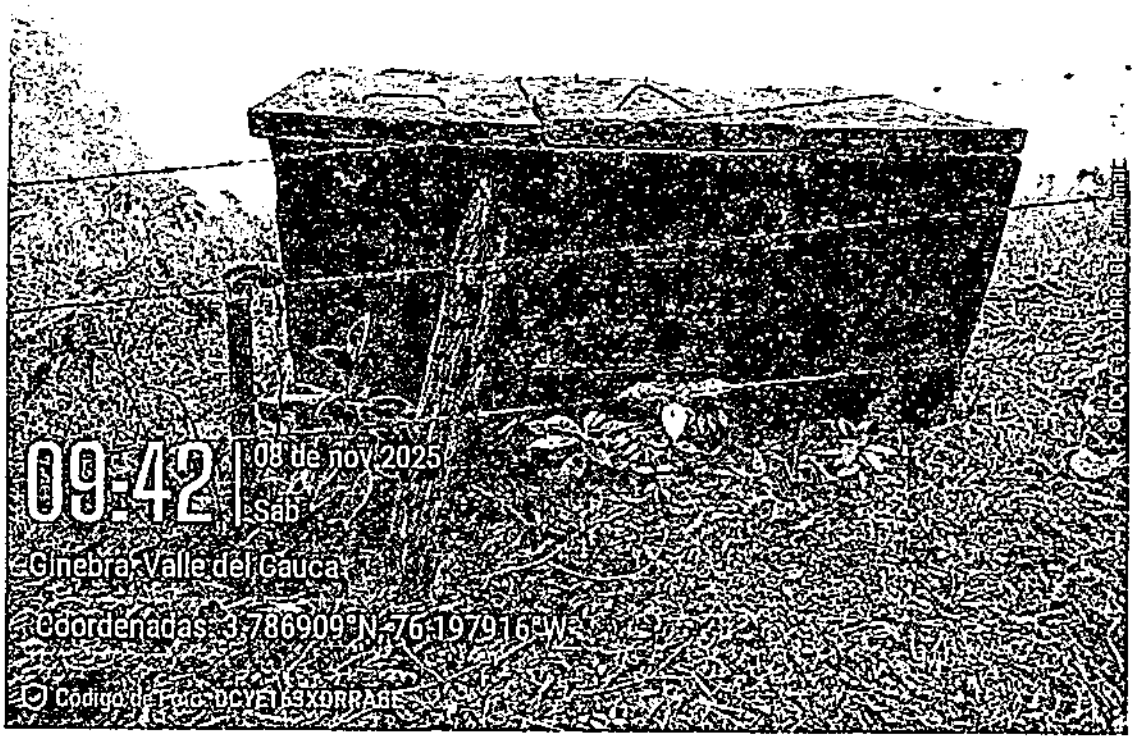
Figura 3. Recorrido de campo Acueducto Moravia

La necesidad del acueducto comprende tubería en PVC de 2", 1" y 1/2" y dos llaves de cierre 2". Esto se usará para realizar cambios de tubería que se encuentra en mal estado de 2" y 1" en la instalación general, y la tubería de 1/2" para ser usada en cambio de algunas instalaciones domiciliarias que presentan deterioro. Se verificó los sitios de utilización en el tramo de la tubería del acueducto, y las viviendas donde se realizará el cambio y mejora de las instalaciones domiciliarias.

Por tanto, se concluye de acuerdo con los sitios verificados, que se hace necesario y está justificado suministrar la tubería en cuanto al material, cantidades y longitudes de 2" (10 tubos), 1" (10 tubos) y 1/2"(10 tubos), y demás materiales que fueron previamente concertados.

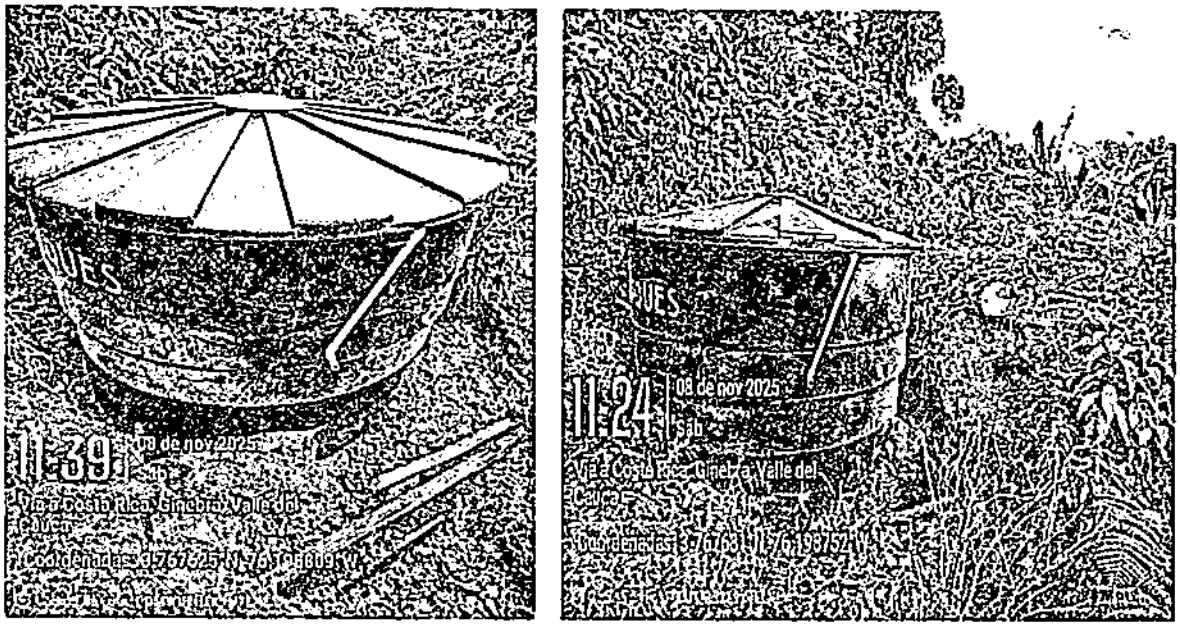
Figura 4 y 5. Recorrido de campo Acueducto Cocuyos

La necesidad del acueducto comprende 1 tanque plástico de 10.000 litros con fin de almacenar y distribuir el agua a unas 5 familias beneficiarias. Se conoció el sitio de instalación del tanque a suministrar, el cual corresponde al sitio donde se encuentra un tanque actualmente; sin embargo, este se encuentra roto, provocando desperdicio de una gran cantidad del agua colectada, dicha rotura, tal vez se deba a que se encuentra mal nivelado en una zanja del drenaje natural del predio, y por el sobrepeso en los lados, lo que ha generado su rotura.

Con el fin de optimizar el sistema de almacenamiento y que se cumpla con el propósito de ayudar a mejorar el acceso a agua en el acueducto comunitario de Cocuyos, se concluye y está justificado suministrar, dos (2) tanques de 5.000 litros, ya que un (1) tanque de 10.000 litros dificultaría su transporte y mantenimiento posterior, cuya limpieza generalmente es realizada por una sola persona; asimismo, la instalación de un tanque de 10.000 litros implicaría un riesgo de rotura por el gran volumen almacenado y el peso del mismos (10 toneladas).

Por el contrario, sí se instala dos tanques de 5.000 litros, será fácil su transporte hasta el sitio de instalación y su posterior mantenimiento, incluso alternadamente, con la ventaja de mantener el servicio. Además, se recomienda técnicamente realizar una losa en concreto que permita nivelar los dos tanques de 5000 o elegir un sitio donde el suelo sea más estable.

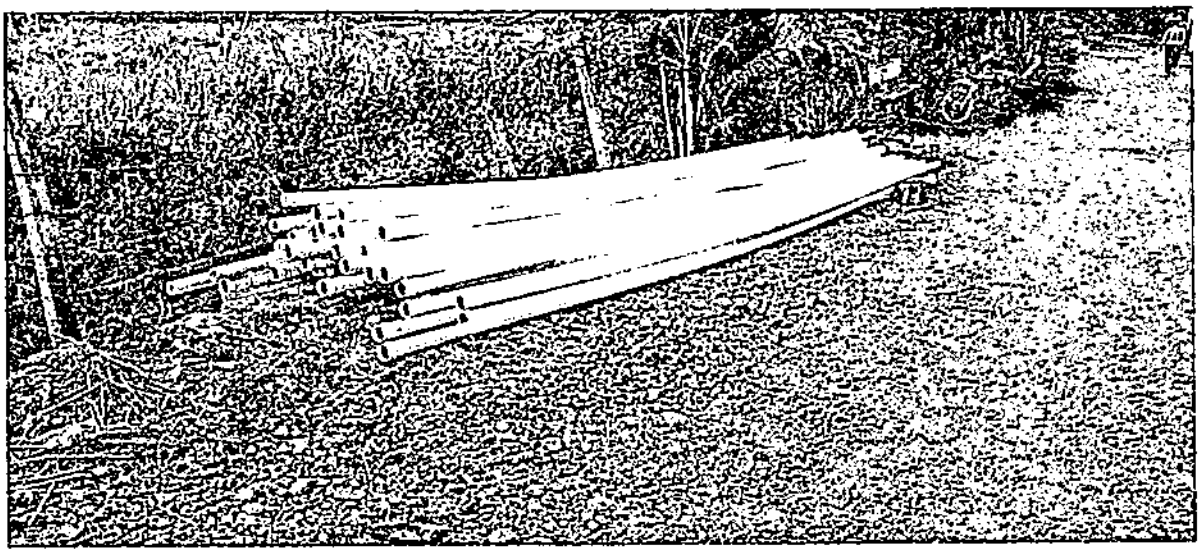
Figura 13. Tubería PVC 2" RDI 21 para Acueducto Rural El Guabito

En el caso particular del acueducto rural de la vereda El Guabito, no se programó la visita de validación técnica, dado que este proceso fue realizado previamente por personal técnico de la empresa ACUAVALLE, quienes determinaron la necesidad y la solución respectiva. En ese sentido, dicha validación incluyó un diagnóstico detallado del estado de la red de conducción y la evaluación de materiales adecuados para instalación. Como resultado de este ejercicio, se estipuló la necesidad de adquirir 400 metros de tubería de 2 pulgadas de alta presión RDI 21

(67 tubos de 6 metros de longitud), especificación que responde a las condiciones de transporte de agua por su resistencia mecánica, durabilidad y facilidad de instalación.

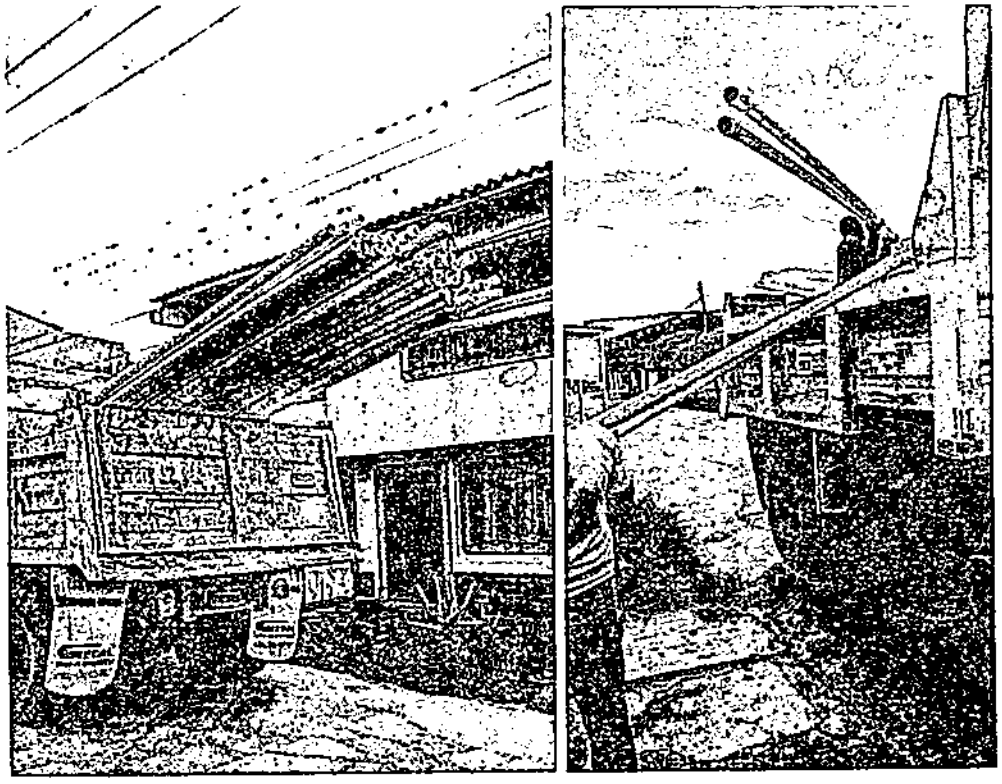
Figura 14 y 15. Tubería PVC 2" RDI 21 para Acueducto Rural El Guabito

La tubería RDI 21 de 2 pulgadas es ampliamente utilizada en sistemas de acueducto rural por su capacidad para soportar altas presiones, su bajo peso que facilita el transporte en zonas de difícil acceso, y su compatibilidad con una amplia gama de accesorios hidráulicos. Además, su instalación no requiere maquinaria ni personal especializado, lo que permite que las propias comunidades, con el acompañamiento técnico adecuado, puedan participar activamente en las labores de montaje, fortaleciendo así los procesos de autogestión y apropiación de la infraestructura.

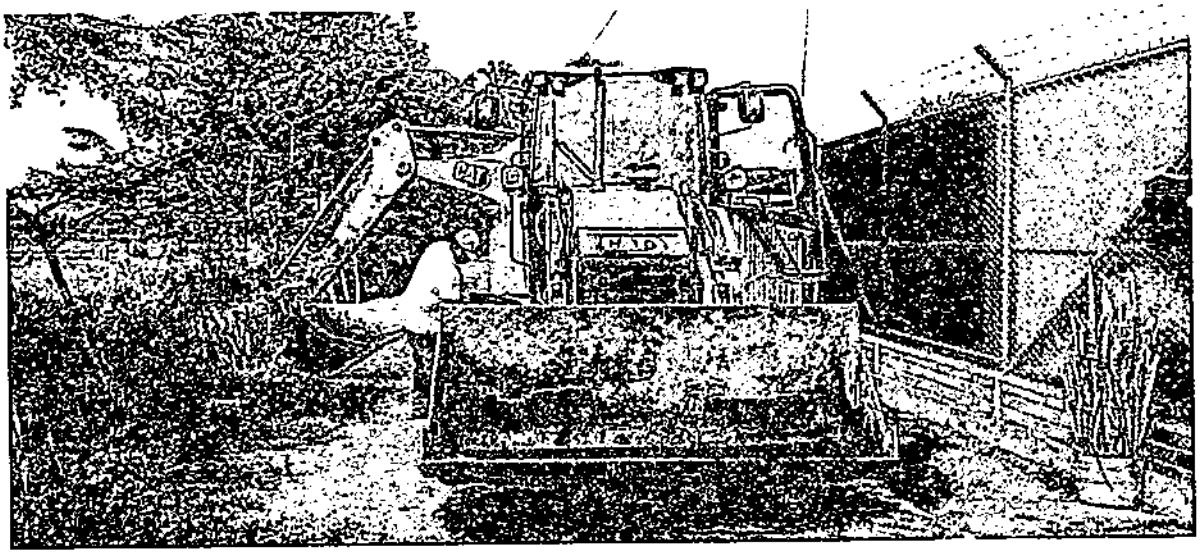
Figura 16. Maquinara para Instalación de Tubería PVC 2" - Acueducto El Guabito

Esta intervención se enmarcó en el compromiso conjunto por mejorar la calidad del servicio de agua, reducir pérdidas en la red de distribución y garantizar condiciones seguras y sostenibles para las familias usuarias. El proceso de instalación se desarrolló en dos jornadas de trabajo intensivo, gracias al apoyo técnico y operativo de la empresa ACUAVALLE, que dispuso de personal capacitado y maquinaria especializada para agilizar las respectivas labores. En total, se utilizaron 67 tubos de 6 metros cada uno, los cuales fueron transportados y distribuidos a lo largo del trazado previamente definido, considerando la topografía y condiciones del terreno.

Durante este periodo y reporte de avance, se llevó a cabo la acción de fortalecimiento de la infraestructura del acueducto comunitario de El Guabito. En ese sentido, se realizó la instalación de 400 metros lineales de tubería de 2 pulgadas RDI 21, adquirida previamente en respuesta a las necesidades identificadas por la comunidad y validadas por el equipo técnico de ACUAVALLE.

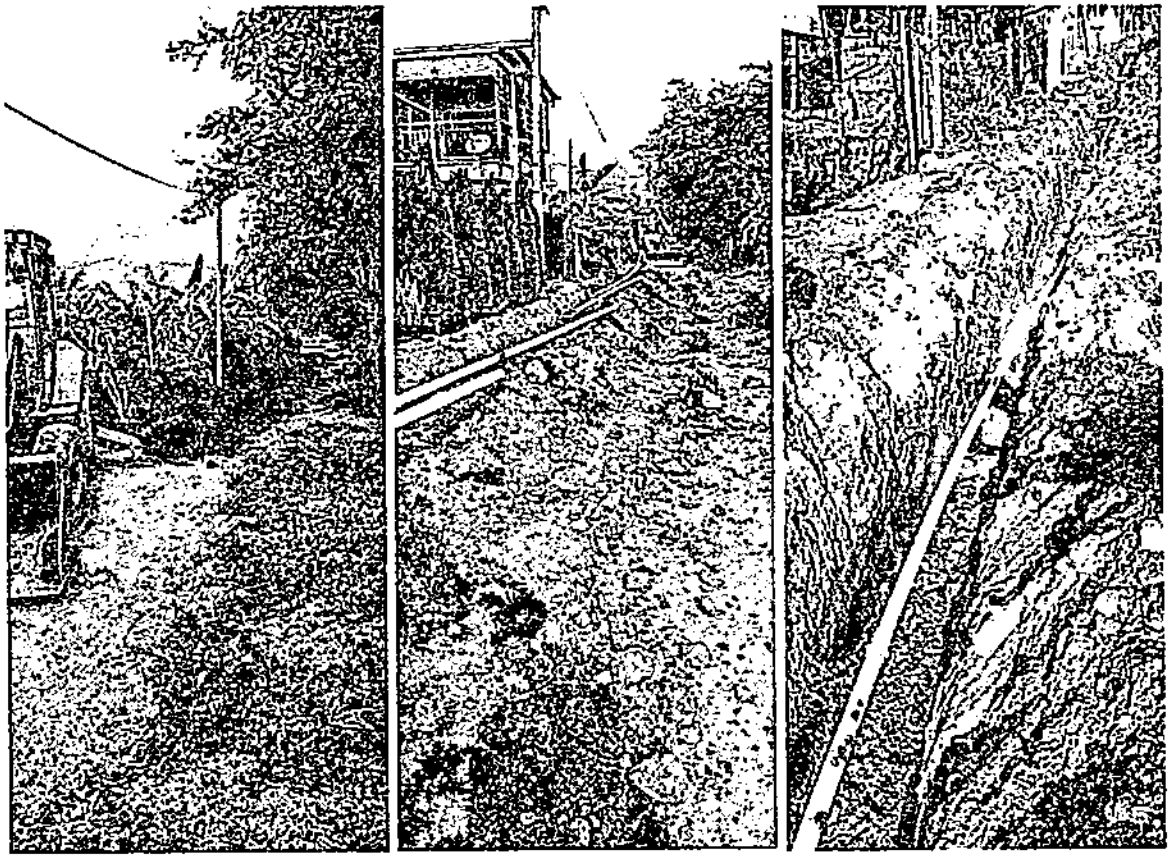
Figura 17, 18 y 19. Instalación de Tubería PVC 2" RDI 21 Acueducto El Guabito

Una vez abiertas las zanjas, se procedió a la instalación de los tubos, cuidando la alineación, el correcto acople entre piezas y la disposición de los accesorios hidráulicos necesarios para garantizar la continuidad del flujo y la resistencia del sistema. El personal técnico supervisó cada tramo instalado, verificando que se cumplieran las especificaciones técnicas y que no quedaran puntos de tensión o riesgo de fuga.

De manera inmediata, y como medida preventiva, cada segmento de tubería instalado fue cubierto con el mismo material extraído, asegurando que no quedaran zanjas abiertas al finalizar la jornada. Esta práctica fue fundamental para evitar

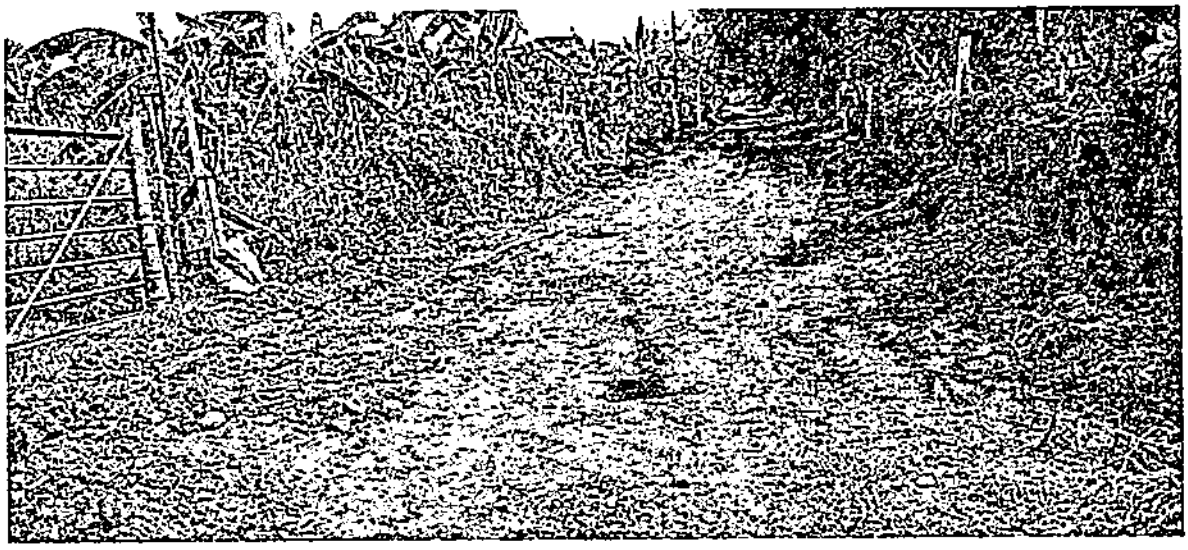
Figura 20 y 21. Proceso Final de Instalación de Tubería PVC - Acueducto El Guabito

accidentes, proteger la integridad de la población —especialmente niños, niñas y personas mayores— y preservar la tubería de posibles daños por exposición prolongada.

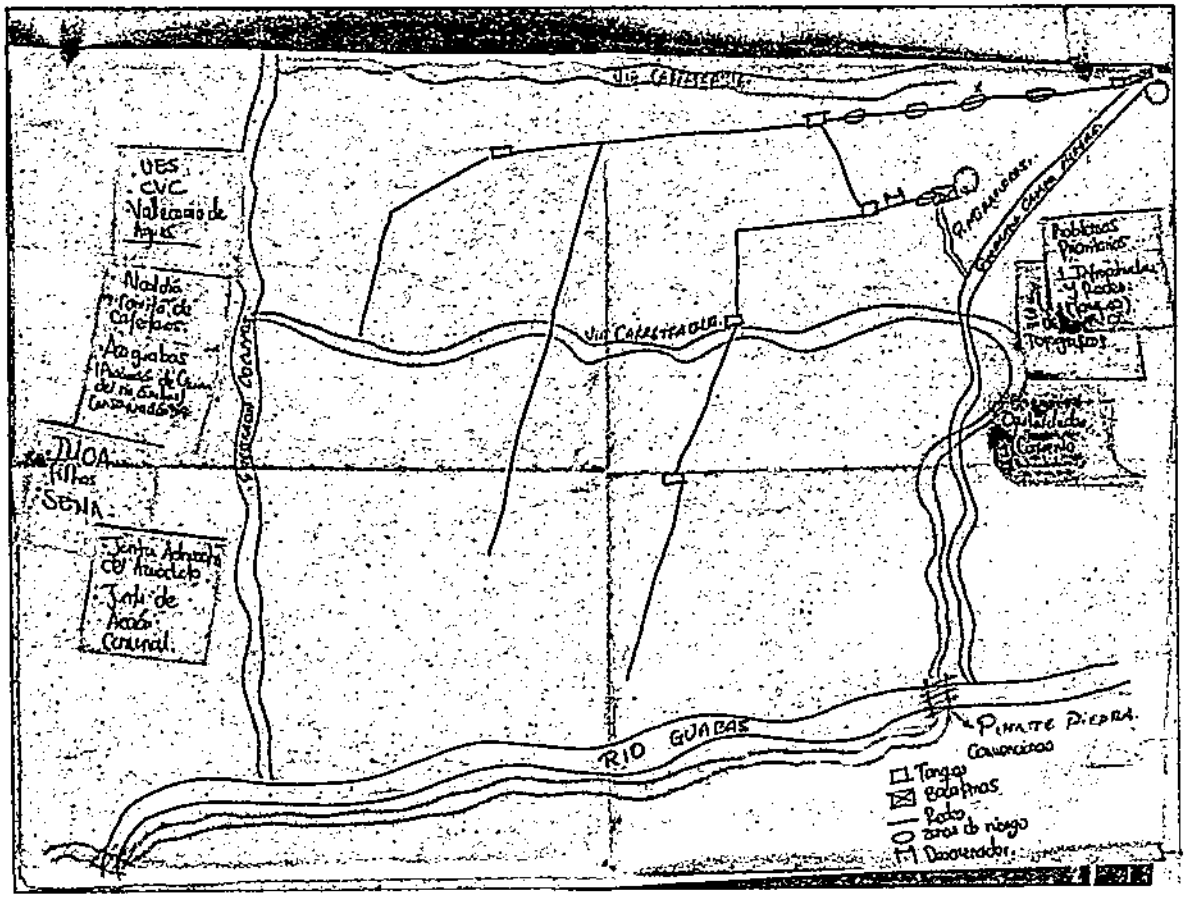
La red del acueducto aparece dibujada en líneas negras que conectan distintos sectores, con simbología diferenciada para tanques, captaciones (puntos amarillos), puntos de riesgo, abastecimientos y posibles fallas en la infraestructura. Existen tramos señalados con círculos rojos, que representan puntos críticos o zonas de riesgo del sistema; relacionadas con la contaminación que genera la fauna animal

(ganado, murciélagos u otro tipo de animal silvestre); también hay cuadrados morados que corresponden a puntos de distribución del acueducto en las diferentes veredas.

Figura 23. Representación de Cartografía Social del Acueducto de Cocuyos

- El primero corresponde al estado actual de la infraestructura, incluidos los tanques y las redes de distribución, los cuales presentan deterioro asociado al tiempo de operación y requieren intervenciones para mejorar la calidad y continuidad del servicio.

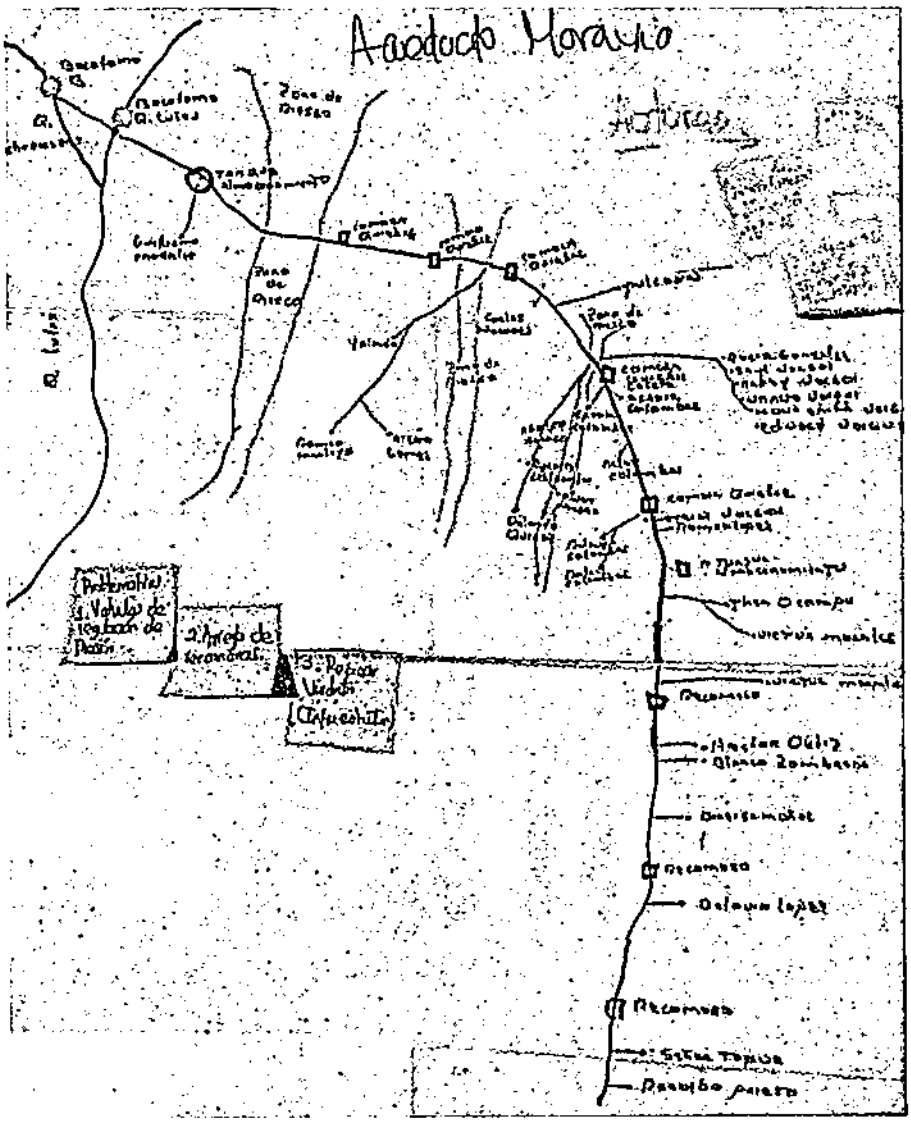
Figura 25. Representación de Cartografía Social del Acueducto La Moravia

En el ejercicio de cartografía social del Acueducto Comunitario de La Moravia, se evidencia una comprensión comunitaria detallada del sistema hídrico y de las dinámicas sociales que lo sostienen. El dibujo muestra un trazado lineal del acueducto, marcado en color azul, que recorre longitudinalmente el territorio desde la zona de captación en la parte alta del mapa hasta llegar a las viviendas y puntos de distribución. A lo largo del trayecto se identifican infraestructuras clave, como tanques, bocatomas, cámaras de inspección y derivaciones hacia usuarios, representados por nombres escritos que señalan la localización espacial de las familias beneficiarias.

- La necesidad de aumentar las válvulas de regulación de presión, debido a que la topografía del territorio y la longitud de la red generan variaciones que afectan tanto la estabilidad del sistema como la distribución equitativa del agua entre las personas usuarias.

- El arreglo y mantenimiento de las recámaras se identifica como una acción urgente, ya que estas estructuras cumplen un papel fundamental en la protección, ventilación y control del fluido, y su deterioro incrementa el riesgo de filtraciones, obstrucciones y daños mayores en la red.

- Finalmente, el refuerzo de los viaductos y pasos elevados constituye una prioridad estratégica, especialmente en zonas expuestas a deslizamientos, crecientes o erosión, donde la infraestructura se encuentra más vulnerable.

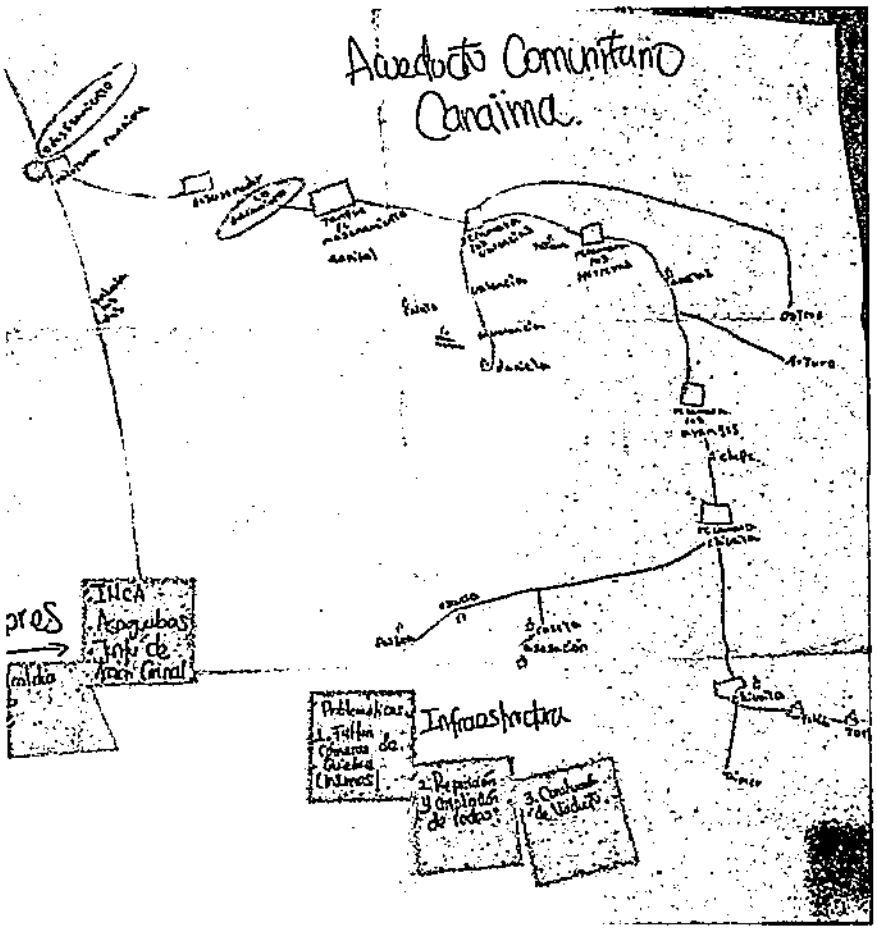
La cartografía elaborada por la comunidad del Acueducto Comunitario Canaima muestra una lectura territorial centrada en la infraestructura hídrica, los actores vinculados al sistema y los principales puntos críticos que afectan su funcionamiento con zonas de riesgo como deslizamientos. El mapa identifica claramente el trayecto del acueducto, desde la fuente de abastecimiento ubicada en la parte alta del territorio, pasando por puntos de distribución, tanques de almacenamiento y cámaras de inspección, hasta llegar a las diferentes viviendas o usuarios señalados con nombres propios. Esta representación permite observar un acueducto de carácter lineal y extenso, lo que puede implicar desafíos en mantenimiento técnico y operativo por las fuertes presiones que ejerce el agua sobre la red de distribución.

Figura 28. Representación de Cartografía Social del Acueducto Canaima

El diagnóstico participativo evidencia que el acueducto enfrenta problemas estructurales que comprometen su eficiencia y sostenibilidad, entre ellos se priorizaron principalmente tres; la ausencia de cámaras de quiebre, el deterioro y la capacidad limitada de algunos tramos de la red, así como la necesidad de construir un viaducto para garantizar la estabilidad del sistema en zonas de difícil acceso. Estas situaciones problemáticas revelan que, si bien el acueducto mantiene su operatividad, existen riesgos técnicos latentes que podrían afectar la continuidad y calidad del servicio en el mediano y/o largo plazo.

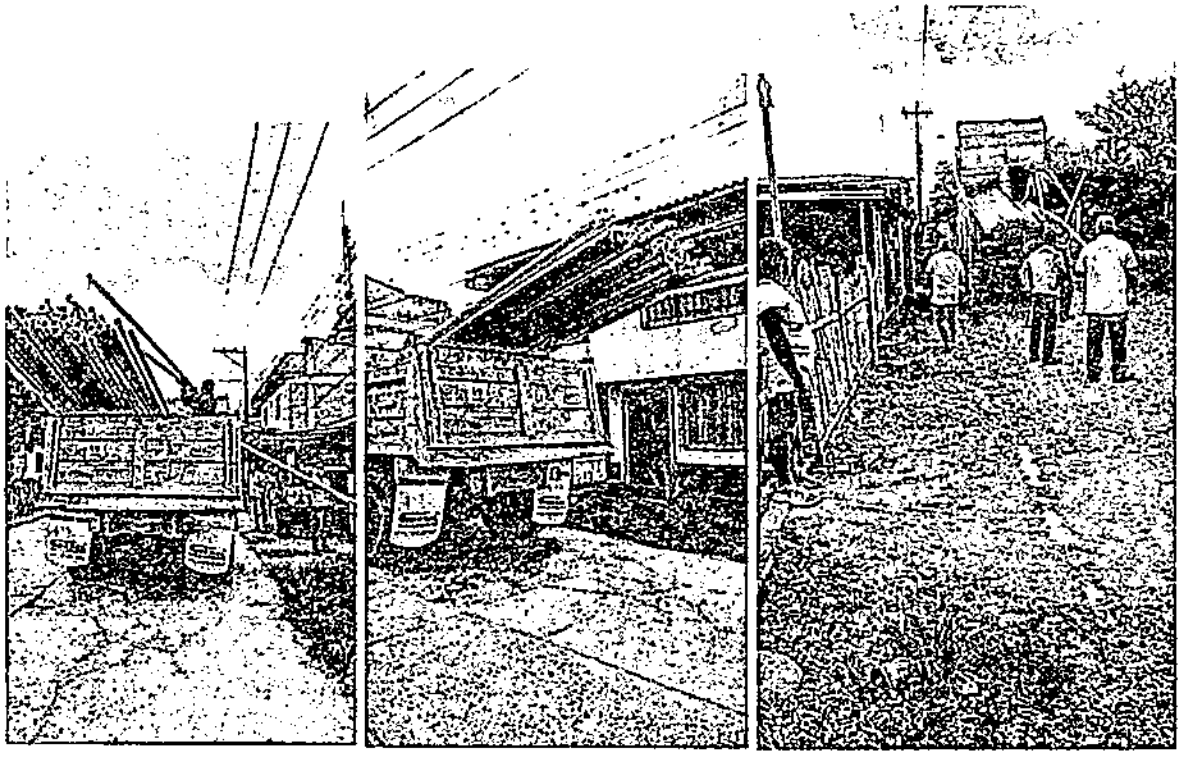
Como parte del proceso de fortalecimiento de la infraestructura del acueducto rural de El Guabito, se realizó el transporte de los 67 tubos de 2 pulgadas RDI 21, cada uno de 6 metros de longitud, desde la cabecera municipal de Ginebra —lugar donde se encuentra ubicada la ferretería proveedora— hasta la vereda El Guabito. Esta actividad logística fue fundamental para garantizar la disponibilidad oportuna del material en el sitio de instalación y se desarrolló con el apoyo articulado de la administración municipal y la comunidad local.

El traslado se efectuó en un vehículo tipo volqueta, adecuado para el volumen y peso de la carga. La elección de este medio de transporte respondió tanto a la necesidad de proteger la integridad de los tubos como a las condiciones de acceso de la vía rural, que presenta un largo tramo de superficie irregular (no pavimentada). La coordinación previa entre el IMCA, la ferretería proveedora y la alcaldía de Ginebra permitió asegurar que el vehículo contara con las condiciones técnicas y de seguridad necesarias para el trayecto.

Figura 22 y 23. Transporte de Tubería PVC 2" para Acueducto El Guabito
