COP. 740/2024

OBJETO: "CONTRATAR A PRECIO UNITARIOS FIJOS, A MONTO AGOTABLE, EL DIAGNÓSTICO, MEJORAMIENTO Y/O DOTACIÓN DE LAS PARADAS DE TRANSMILENIO DE LA LOCALIDAD DE USAQUÉN EN BOGOTÁ D.C."

CONTRATISTA: CONSORCIO USAQUÉN 005 2024

FRENTE DE OBRA: PARQUE SAN PATRICIO

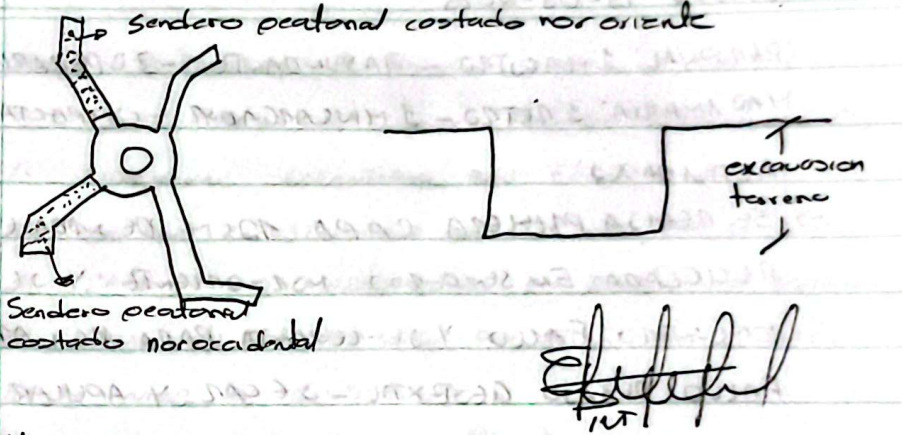
En horas de la mañana siendo las 11:00 Am mientras se realizaban actividades de excavacion del sendero peatonal ubicado en el costado Noroccidente se ha afectado una tuberia del gas natural, la cual no estaba debidamente identificada (cinta peligro) y esta fue cortada accidentalmente. Una vez sucedido esto, se procede a llamar al personal del gas natural de emergencias (Vanti) para reportar el caso, Numero de radicado No. 102172525. Por recomendaciones del personal de emergencia fue necesario suspender actividades (Apagar maquinas y retirar personal de la obra a un sitio seguro) suspencion de actividad de hora inicio 11:00 Am hasta las 3:00 Pm cuando llego personal de Vanti, horas mas tarde se restablece el servicio (Informe No. 2344129)

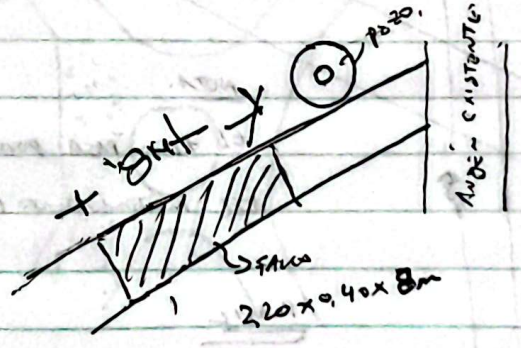
→ SE REVISA PRIMERA CAPA 12CM DE SUBBASE RECICLADA EN SENTIDO NOR-ORIENTE Y SE ENCUENTRA FALLO Y SE LEVANTA PARA REVISAR FALLO DEBAJO GEOTEXTIL - SECAR Y APLICAR CEMENTO Y CONFORMAR NUEVAMENTE ESTRUCTURA. SENTIDO - NOR-OCCIDENTE OK.

- SE LEVANTÓ, SECÓ, SE VERTIÓ EN SUBBASE HASTA NIVEL DE GEOTEXTIL, SE COMPACTÓ Y SE REINSTALÓ GEOTEXTIL TEJIDO.
- LA EXCAVACIÓN EN EL SENTIDO SUR ORIENTE SE DETIENE MOMENTÁNEAMENTE POR LA PRESENCIA DE UN FALLO CAUSADO POR LA SATURACIÓN DEL TERRENO. SE DECIDE EXCAVAR 40cm ADICIONALES PARA

PODER ESTABILIZAR EL TERRENO. DICHO A ORILLA EN ESTA ZONA HAY UNA CUNETA FORMADA NATURALMENTE, SE RECOMIENDA GARANTIZAR QUE ESTE EMPEDRADO NO DAÑARÁ LA ESTRUCTURA DEL TERRENO, POR LO QUE SE PROPONE UN MEJORAMIENTO EN RAZÓN O MATERIAL DE DEMOLICIÓN EN CONCRETO CON ACERO EN SUBBASE HASTA NIVEL DE GEOTEXTIL.

SE DEJA A CONSIDERACIÓN DE ENTIDAD E INTERVENTORÍA LA CONSTRUCCIÓN DE UN FILTRO PARA DRENAR EL AGUA DE ESTE SECTOR HACIA EL POZO EXISTENTE. ESQUEMA EN LA SIGUIENTE PÁGINA.

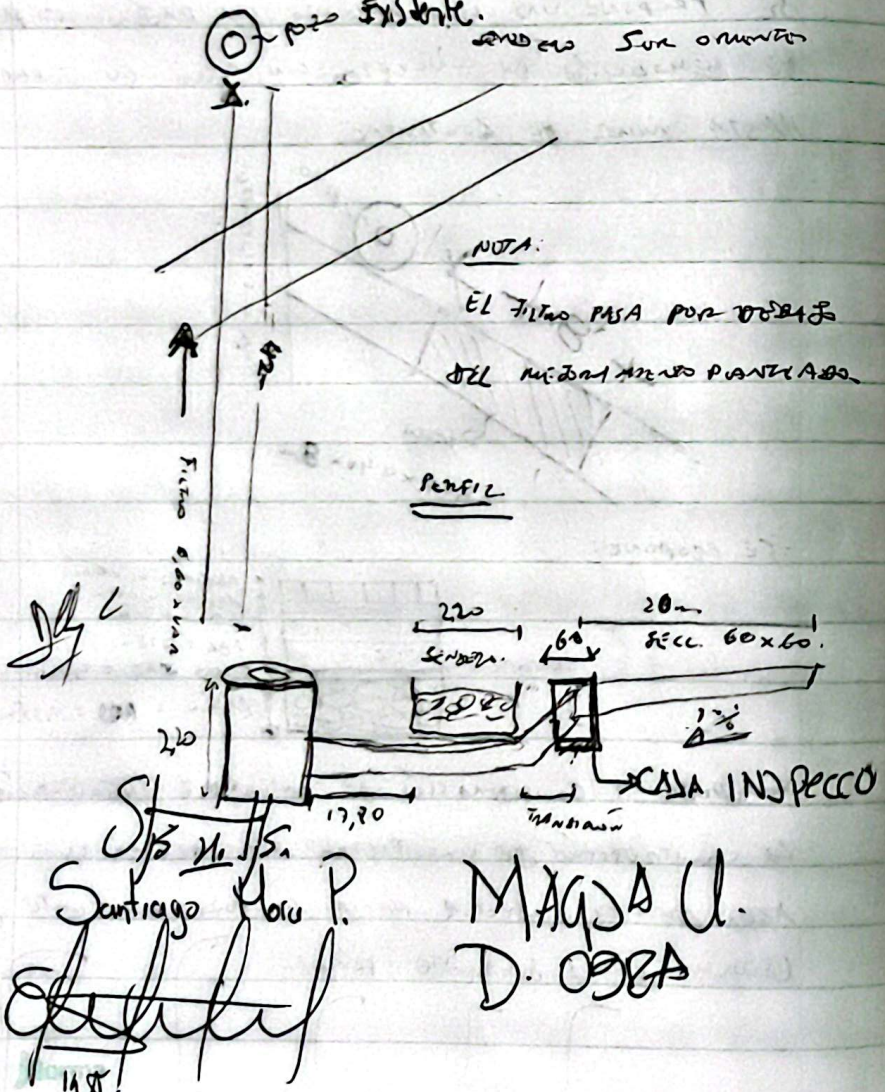
PERFIL

PENDIENTE 1%.

LONGITUD DEL FILTRO: 20m

EL FILTRO PASA POR DEBAJO DEL SENDERO ANCHO PLANTEADO.

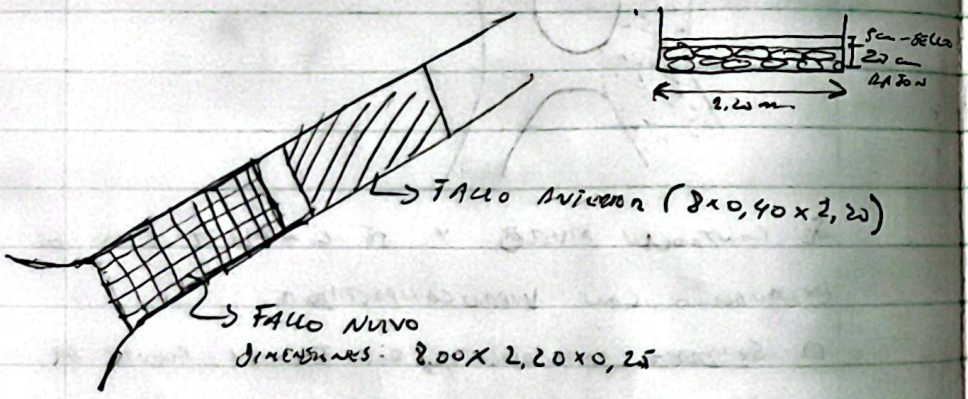
ACTIVIDADES: - LA JORNADA SE AFECTÓ POR LOS CONTINUOS LLUVIAS DEL FIN DE SEMANA.

- POR LO TANTO APARECIÓ UN NUEVO FALLO EN EL SENDERO SUR ORIENTAL.

SE HIZO EL MISMO TRATAMIENTO DEL FALLO ANTERIOR, HACIENDO EL MEJORAMIENTO CON MATERIAL DE DEMOLICIÓN PROVENIENTE DEL PARADERO ESTRELLA NORTE, DE ALLÍ HAN LLEGADO 3 VIAJES DE 7 M3. SE HAN UTILIZADO PARA LOS FALLOS MENCIONADOS Y PARA NIVELAR LA ENTRADA DE LA OBRA.

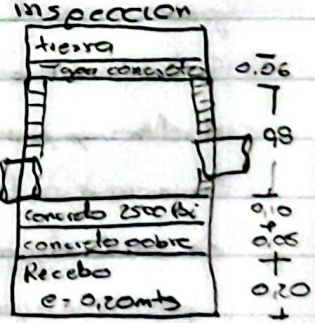
• Detalle caja de inspeccion

Se inicia excavacion para filtro tipo frances el cual tiene las siguientes medidas 0,60 x 0,80, ubicado al costado sur oriente del parque, en adicional se hacen 2 cajas de inspeccion
