PARQUES NACIONALES DE COLOMBIA

CONTRATO No. NC-CO-378-2024

OBJETO:
NC12-P3299011-040 Realizar las obras de adecuación en la Sede Administrativa Villa Amparo del Santuario de Fauna y Flora Otún Quimbaya

INFORME DE EJECUCIÓN No. 5

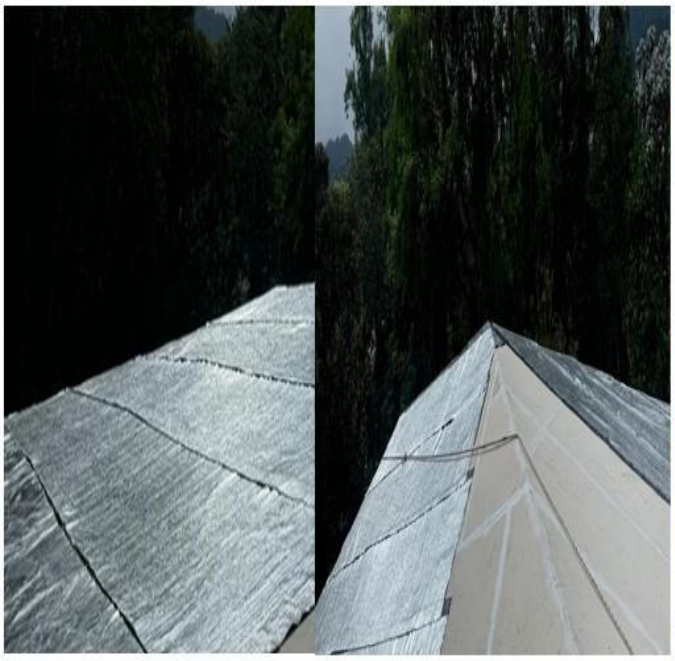
1.1	CUBIERTA
1.1.3	Suministro e instalación de impermeabilización de cubierta, incluye manto asfaltico, cemento plástico, boquilla y pintura impermeabilizante bituminosa de aluminio.
