DIAGNOSTICO TÉCNICO

"MANTENIMIENTO Y/O ADECUACIÓN DE LAS SEDES EDUCATIVAS URBANAS DEL MUNICIPIO DE ACACÍAS, DEPARTAMENTO DEL META"

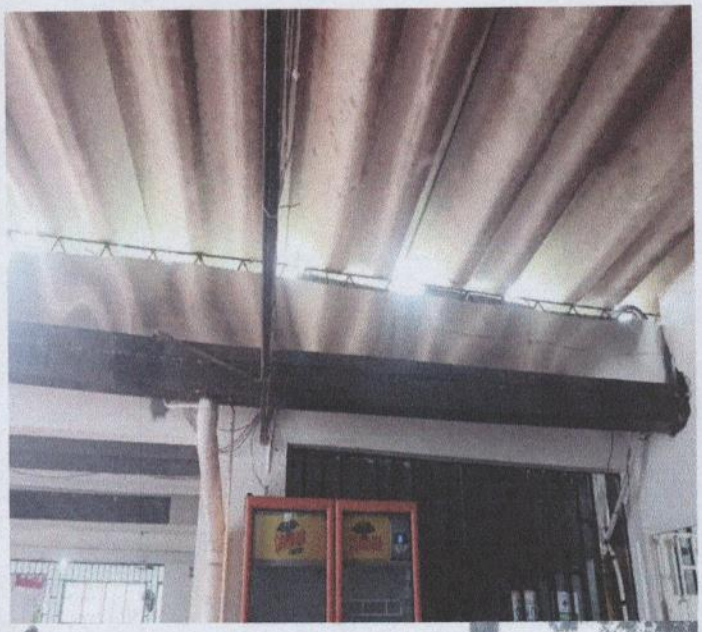
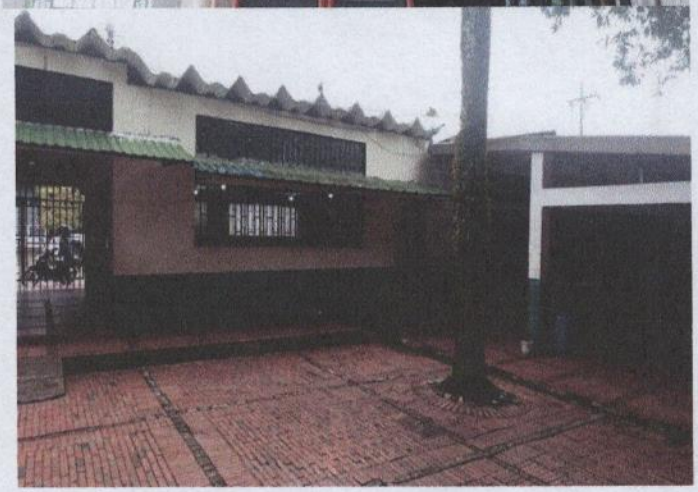
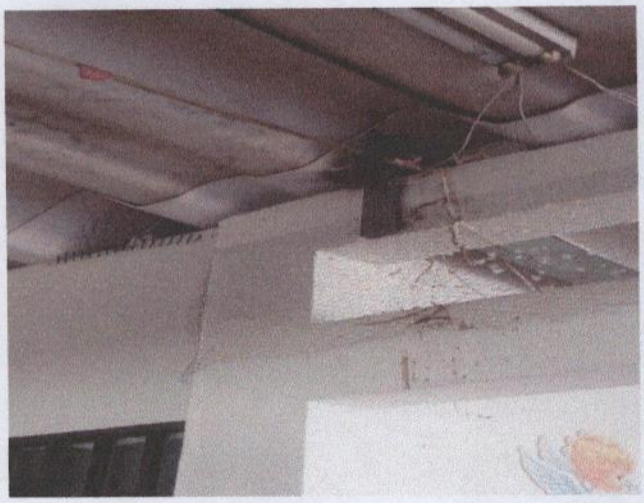
3. Se evidencia en el registro fotográfico que se adjunta, humedad en las paredes, perforaciones por oxido en las puertas de salones y baños, La cubierta de la tariama ubicado en el polideportivo se desprendio totalmente, aunado a ello la estructura de la cubierta de la cancha se encuentra deteriorada a tal punto que poco a poco se desprende generando un riesgo de lesión en algún estudiante de la institución.
   Las unidades sanitarias se encuentran deterioradas y/o dañadas pues se encuentran con fisuras en su estructura toda vez que ya se cumplió su ciclo de utilidad, situación que no permite que los estudiantes gocen de un espacio seguro para su utilización.
   El adoquín o piso de la institución educativa se encuentra en mal estado, con fisuras, faltantes de adoquín, situación que propicia en reiteradas ocasiones que los estudiantes de la institución al transitar por allí puedan sufrir alguna caída.

El cielo raso de los salones escolares se encuentran en muy mal estado, con faltantes, una estructura inestable, la institución educativa en su totalidad requiere pintura.
