INFORME MENSUAL DE INTERVENTORÍA No. 2

PERIODO COMPRENDIDO ENTRE 12 DE OCTUBRE DE 2025 A 11 DE NOVIEMBRE DE 2025

CONTRATO DE OBRA No. LP-SEGD-002-2025 DE 13 DE AGOSTO DE 2025

INTERVENTORÍA INTEGRAL AL PROYECTO: RECONSTRUCCIÓN Y MEJORAMIENTO DE PARQUES Y ESPACIOS PÚBLICOS EN EL DISTRITO DE CARTAGENA DE INDIAS

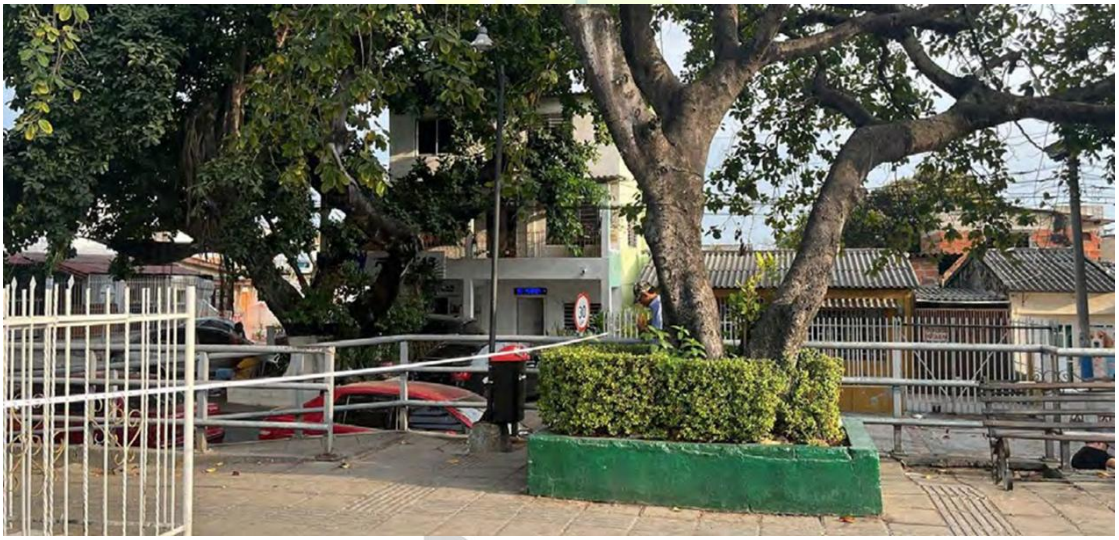
No existen luminarias operativas, y los registros eléctricos han sido vandalizados, representando un riesgo para la integridad física de los usuarios.

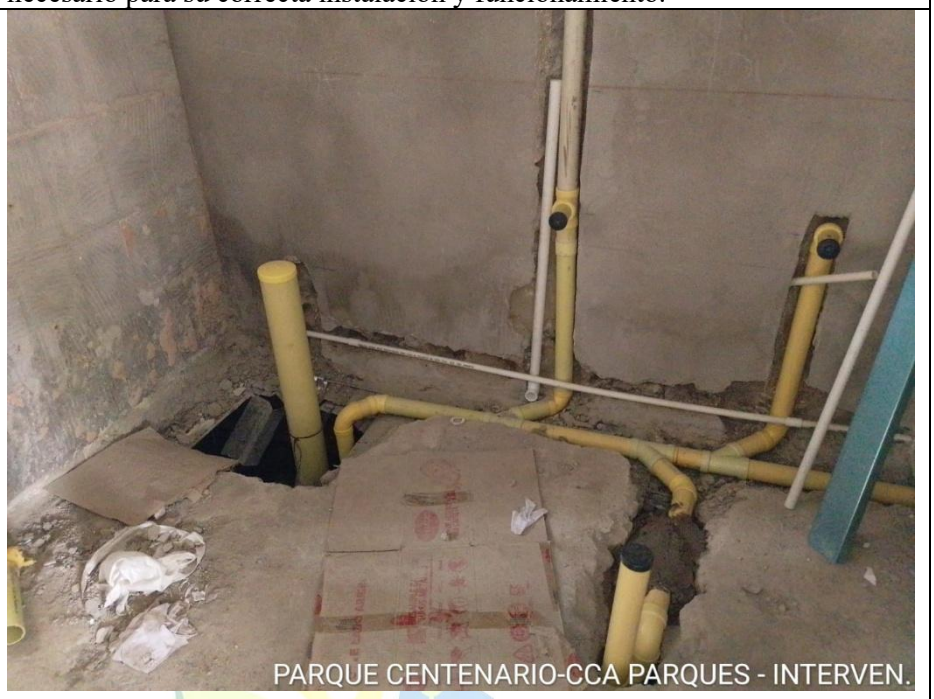
PARQUE CENTENARIO	Construccion de regata para instalacion de tuberia de 6" a 1/2" en muros y pisos. Incluye disposicion final de residuos.
REDES HIDRO-SANITARIAS	
14.18

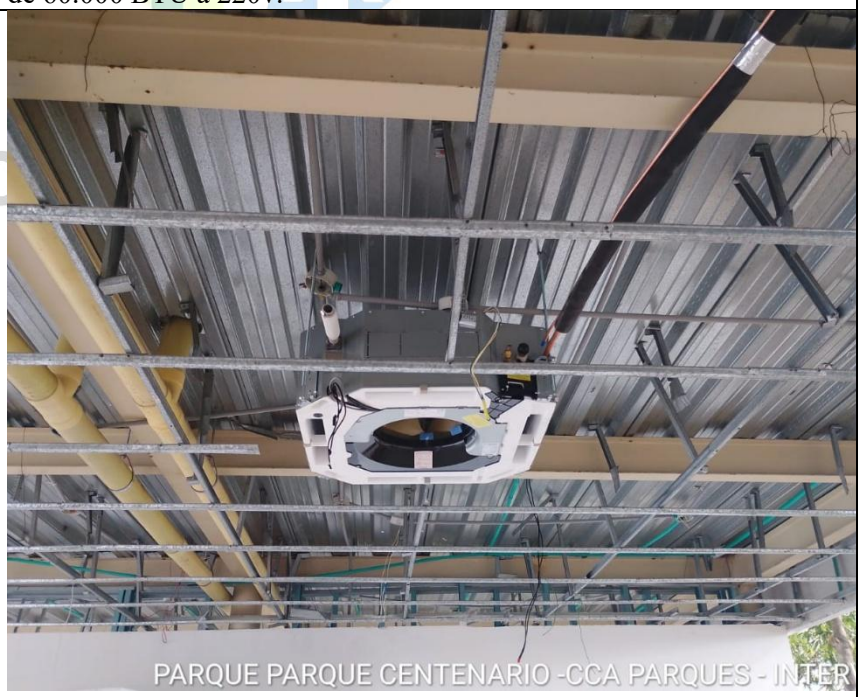
PARQUE CENTENARIO	Punto de desagüe A.A. en 3/4"
ITEMS COMPLEMENTARIOS Y NO PREVISTOS	
18.15

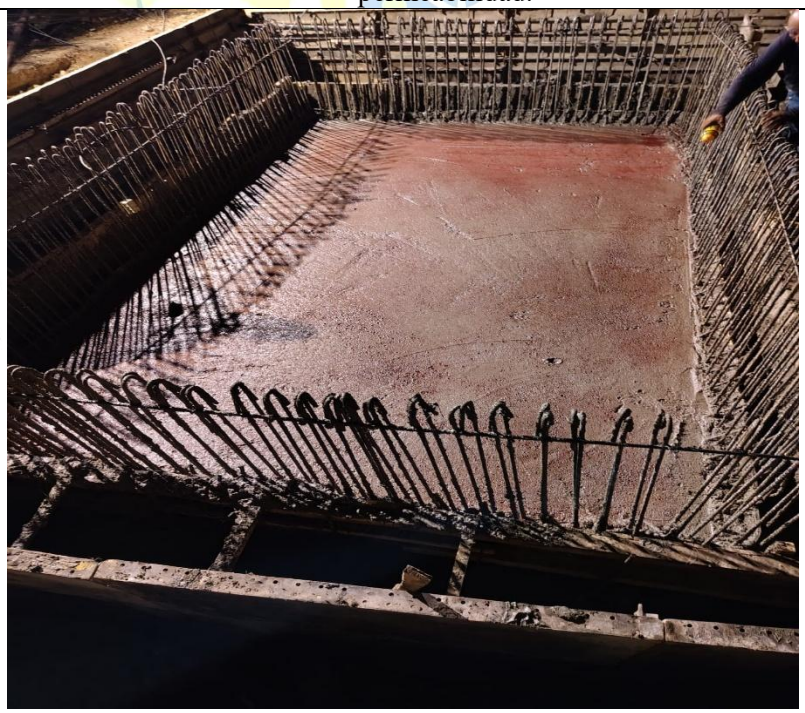
PARQUE APOLO	Acero de refuerzo PDR-60; f'y=420 Mpa.
Estructuras	
3.2

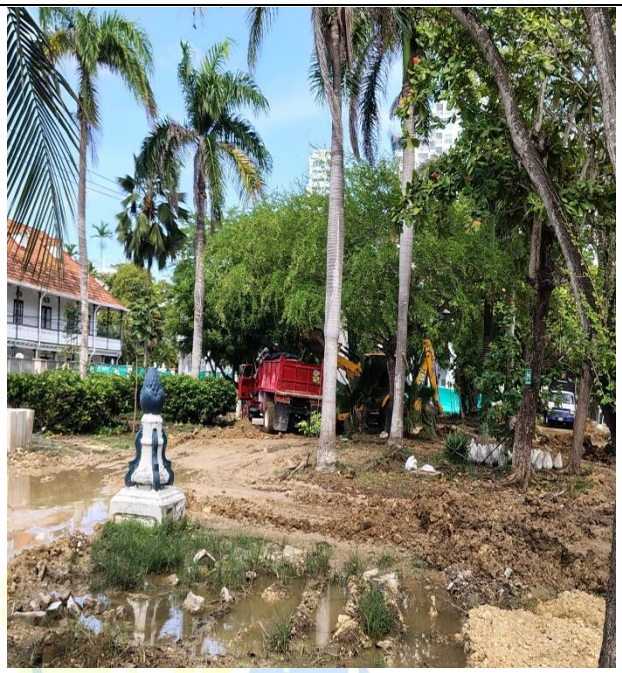
PARQUE APOLO	Cerramiento en Polisombra Verde 80% H=2,5mts. Incluye listones en madera distanciados c. 3mts empotrados con mortero 1 : 4.
Items complementarios y no previstos	
11.1
