DESCRIPCIÓN: CONTRATO DE SUMINISTRO CD 141-2025 "MODERNIZACIÓN, AMPLIACIÓN, SUMINISTRO, INSTALACIÓN Y MANTENIMIENTO DEL SISTEMA CCTV DEL MUNICIPIO DE GUATAPÉ"

PRESTACIÓN DE SERVICIOS Y/O ORDEN DE COMPRA No	CD 141-2025	FECHA DE ELABORACIÓN: 30/12/2025		
NOMBRE CONTRATISTA	SRB SOLUCIONES DE SEGURIDAD SAS			
NIT:	901676254-3	DIRECCIÓN:	DIAGONAL 50C#46-08 INT 301	
OBJETO CONTRATO	"MODERNIZACIÓN, AMPLIACION, SUMINISTRO, INSTALACIÓN Y MANTENIMIENTO DEL SISTEMA CCTV DEL MUNICIPIO DE GUATAPÉ			
CORREO ELECTRÓNICO	rendonboterostiven@gmail.com gerencia@srbsolucionesdeseguridad.com	TELÉFONOS	FIJO	614-66 65
			CELULAR	3216878222 - 3174398655
NOMBRE DEL SUPERVISOR	JUAN DIEGO MARTINEZ QUINTERO			
PERÍODO DE COBRO	DEL 25 DE NOVIEMBRE AL 30 DICIEMBRE DEL 2025

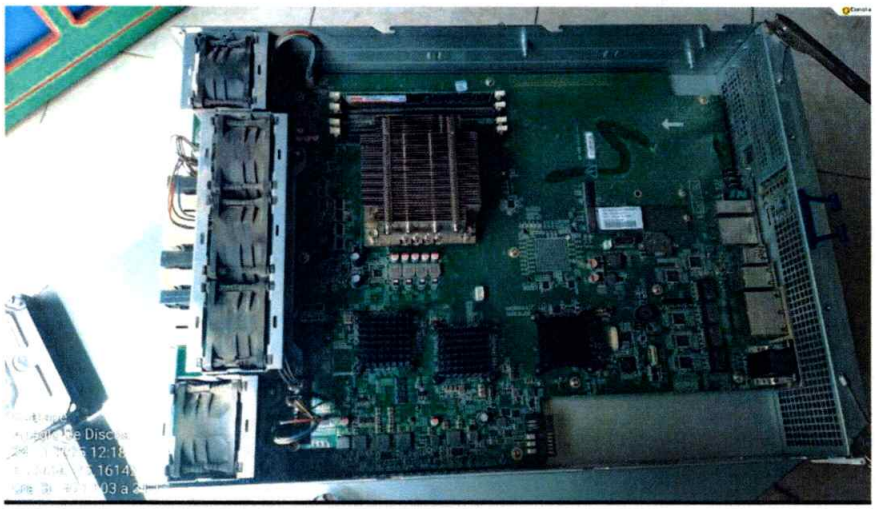
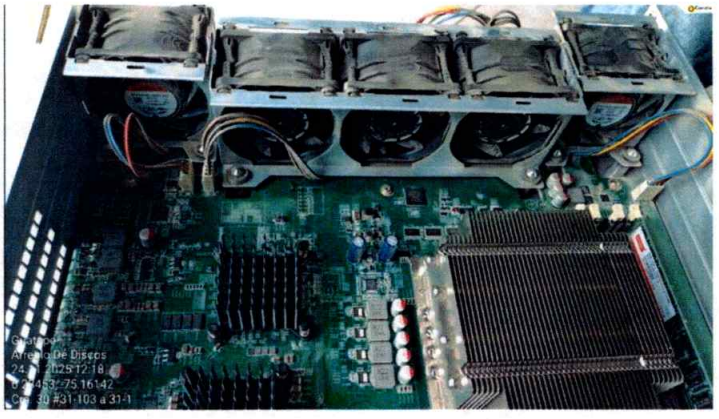
Polvo interno arreglo de discos- tarjeta1

Retiro y marcación de discos duros

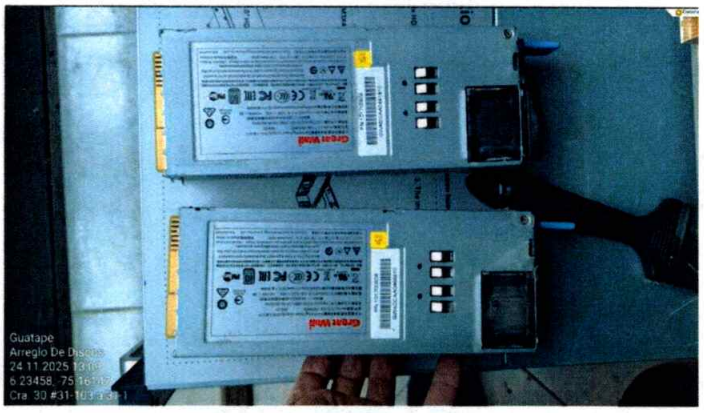
Polvo fuentes de Poder

Polvo fuente 1

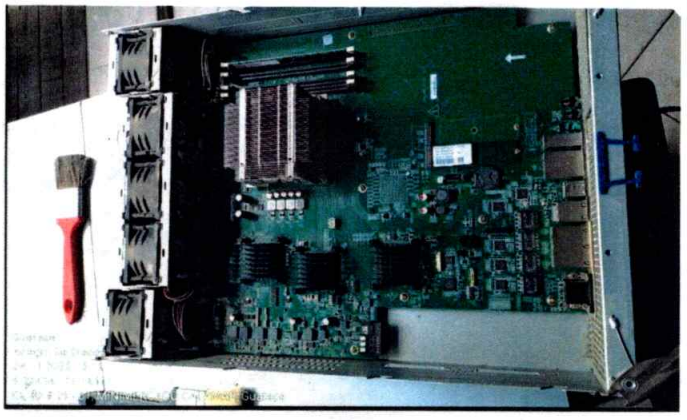
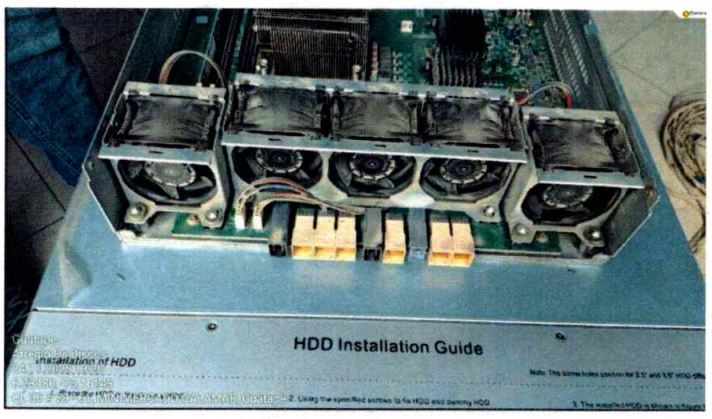
Polvo en tarjeta2

Polvo en ventiladores – tarjeta2

Crema disipadora seca- tarjeta2

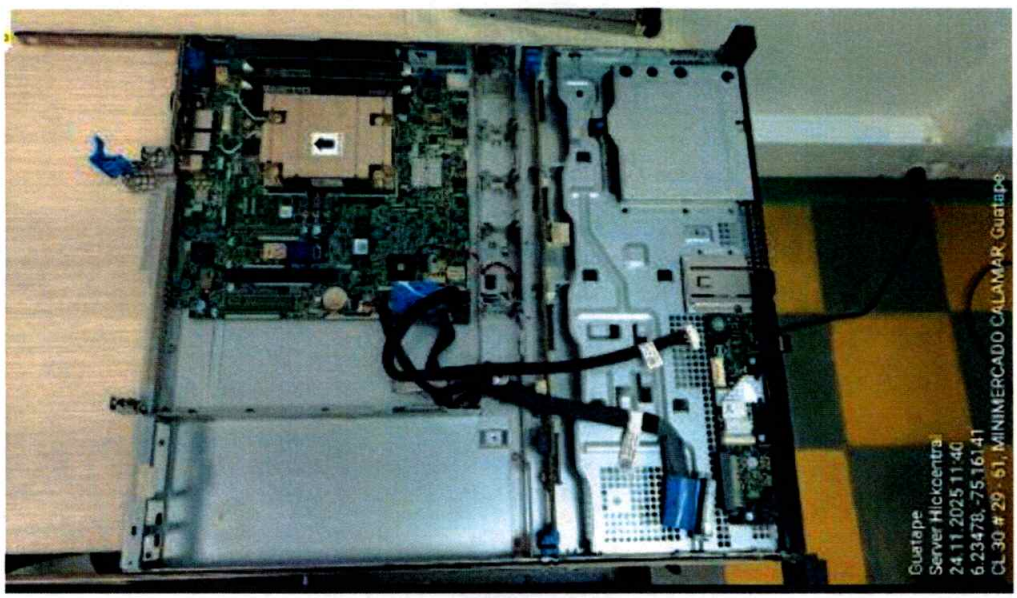
Crema disipadora seca

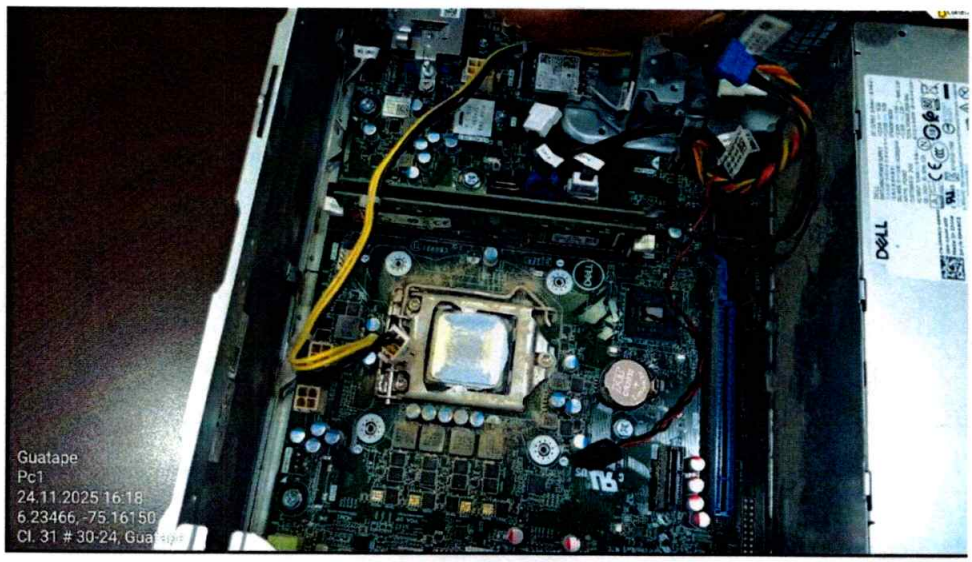
Polvo Interno

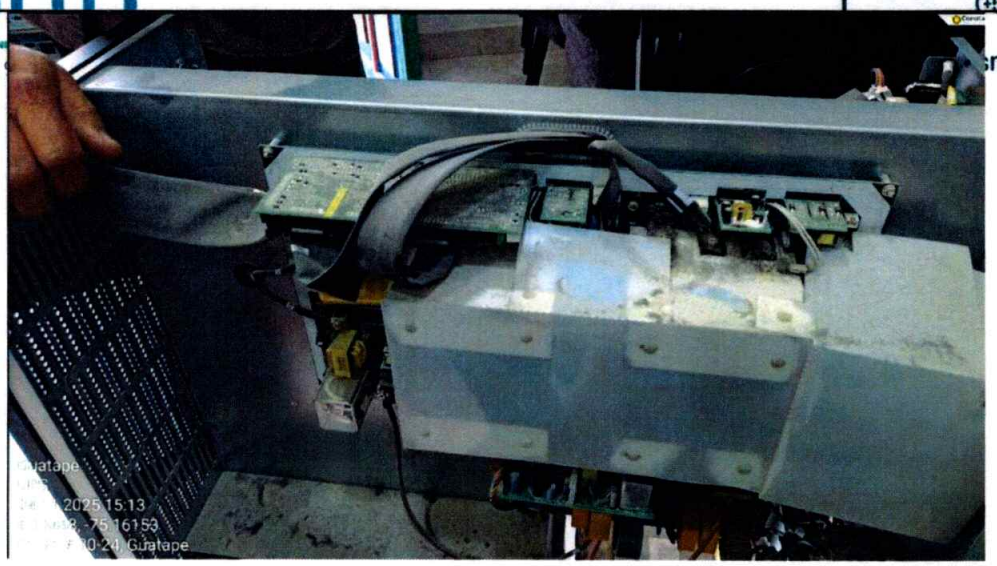
Polvo Interno Ups

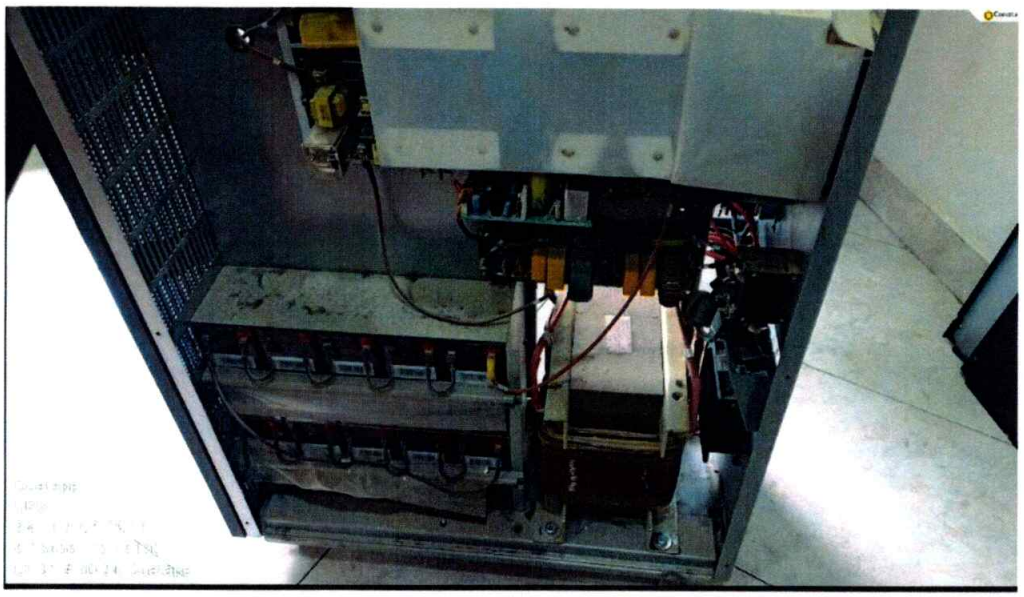
Polvo Interno Ups

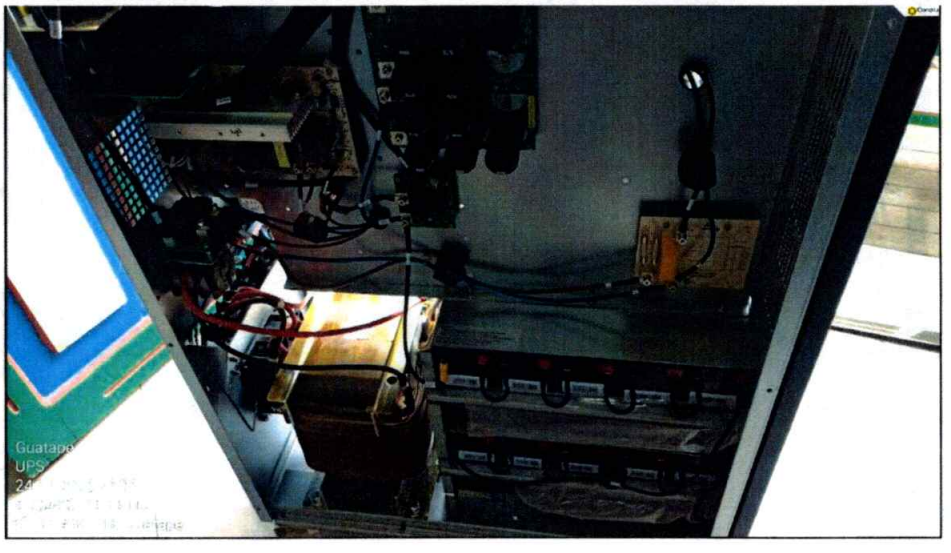
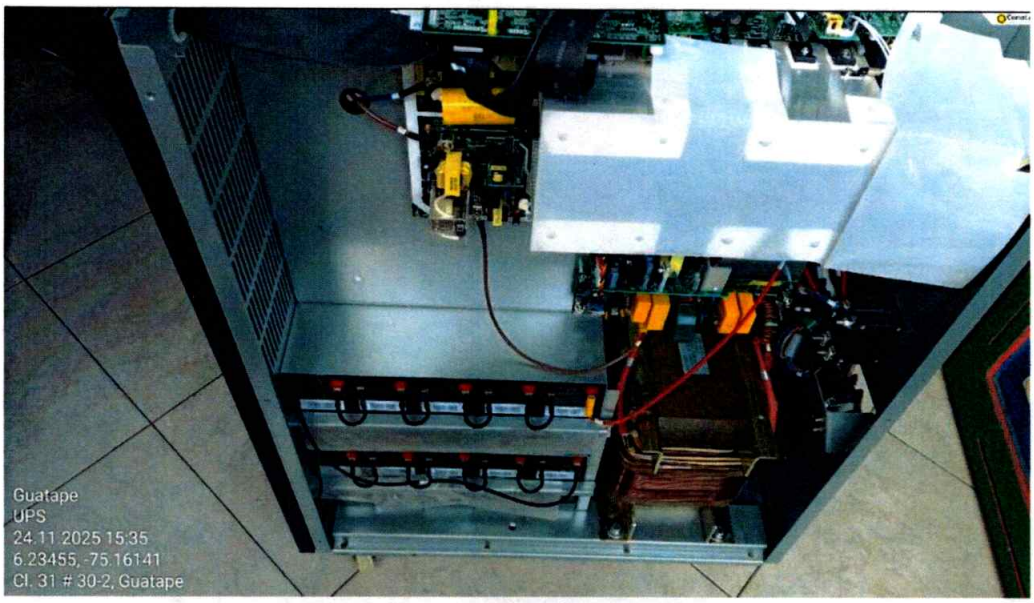
Polvo Interno Ups

Ups limpia

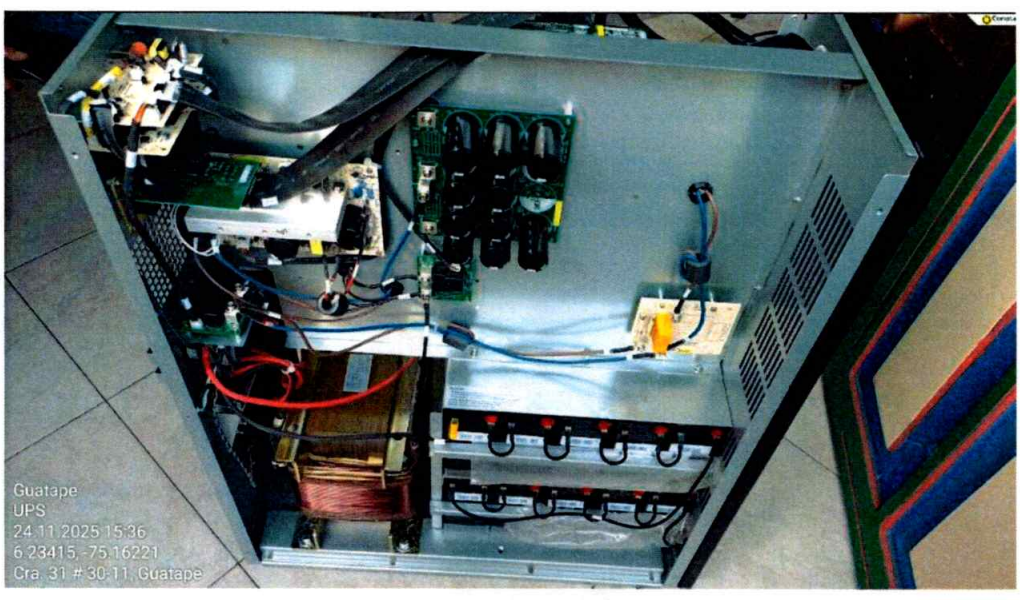
Ups limpia

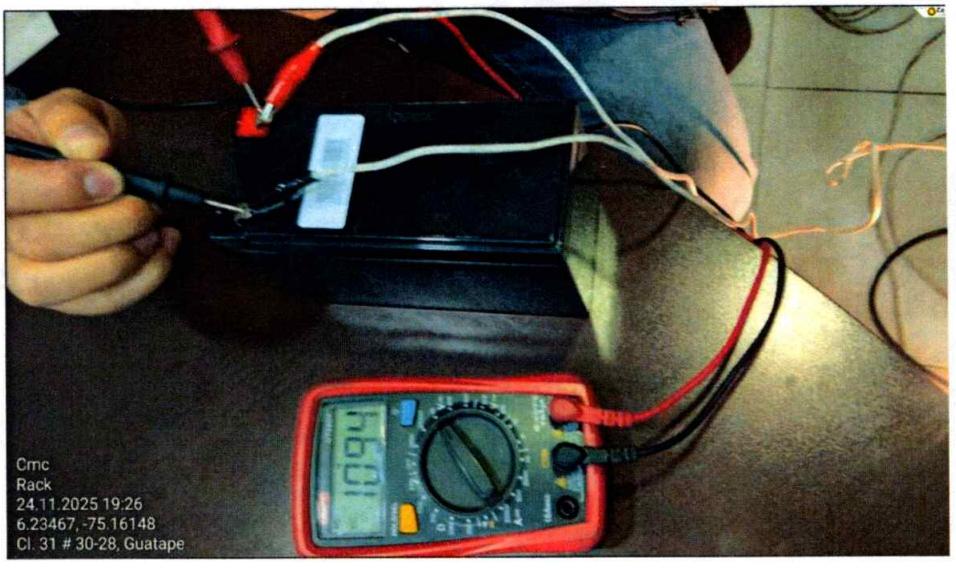
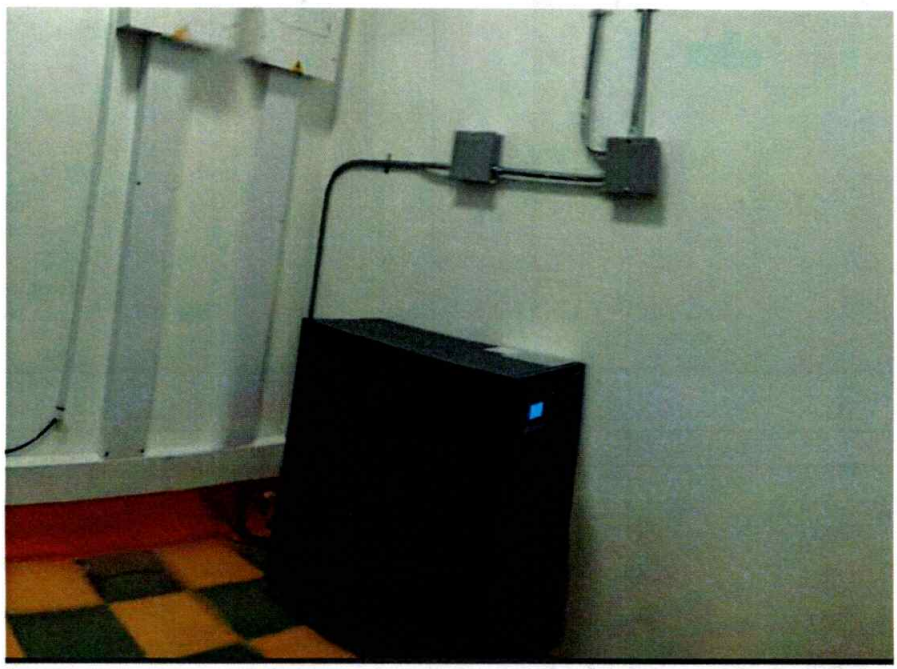
Medición de Batería

Fecha de fabricación de Batería

Ups limpia y Funcional

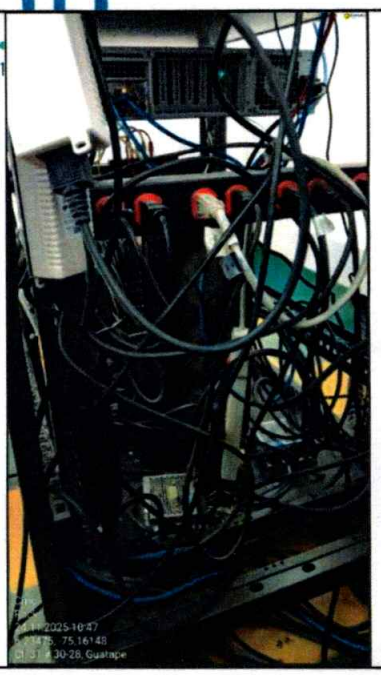
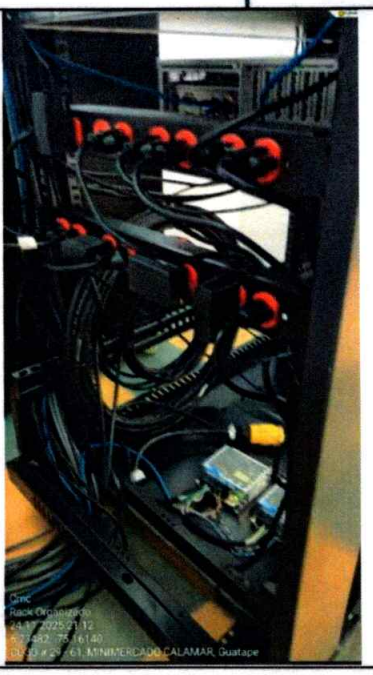
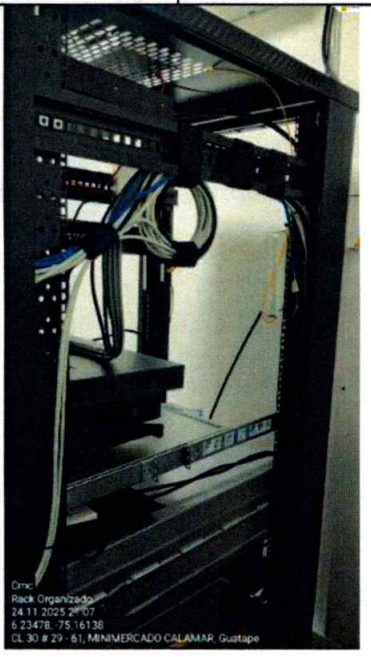
7. RACK

Antes de Peinado	Después del Peinado

Antes	Después

Proceso de organización

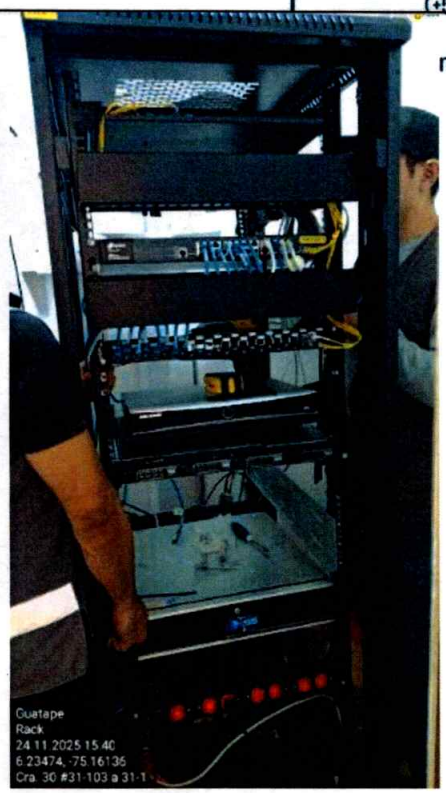
Bandeja para organizar

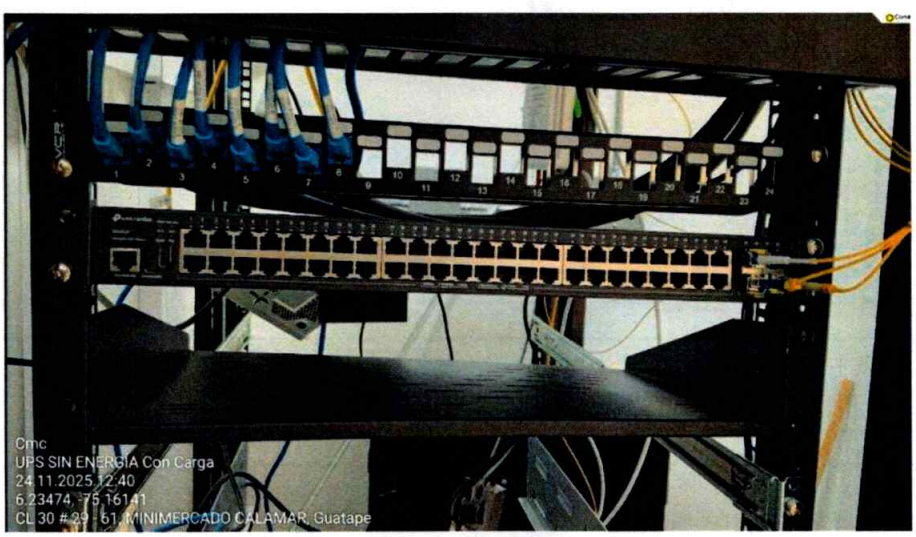
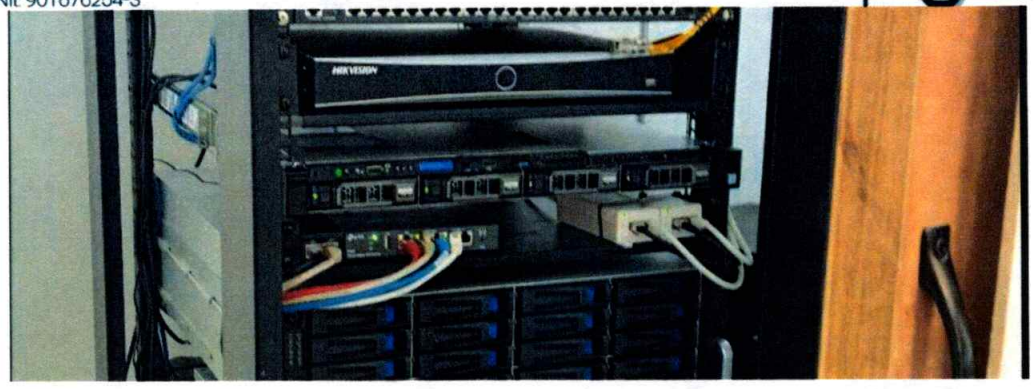
Rack organizado

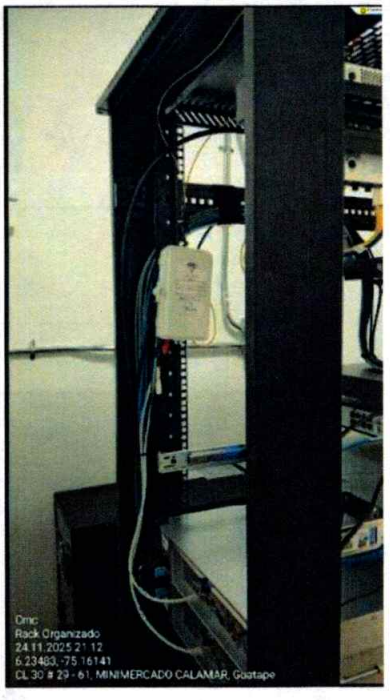
Rack limpio y organizado

Rack limpio y Organizado

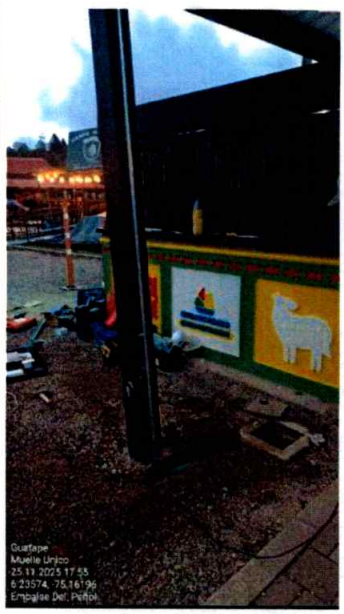
Caja de llega a casetón	Caja exterior llegada a Oficina	Caja interna llegada a Oficina

Ductería entre columna de pérgola y caja de ingreso a casetón

Para la instalación de la cámara se requirió realizar tendido de fibra desde la oficina de comunicaciones hasta la caseta de ingreso al muelle utilizando la ductería existente para telecomunicaciones, como se muestra a continuación.

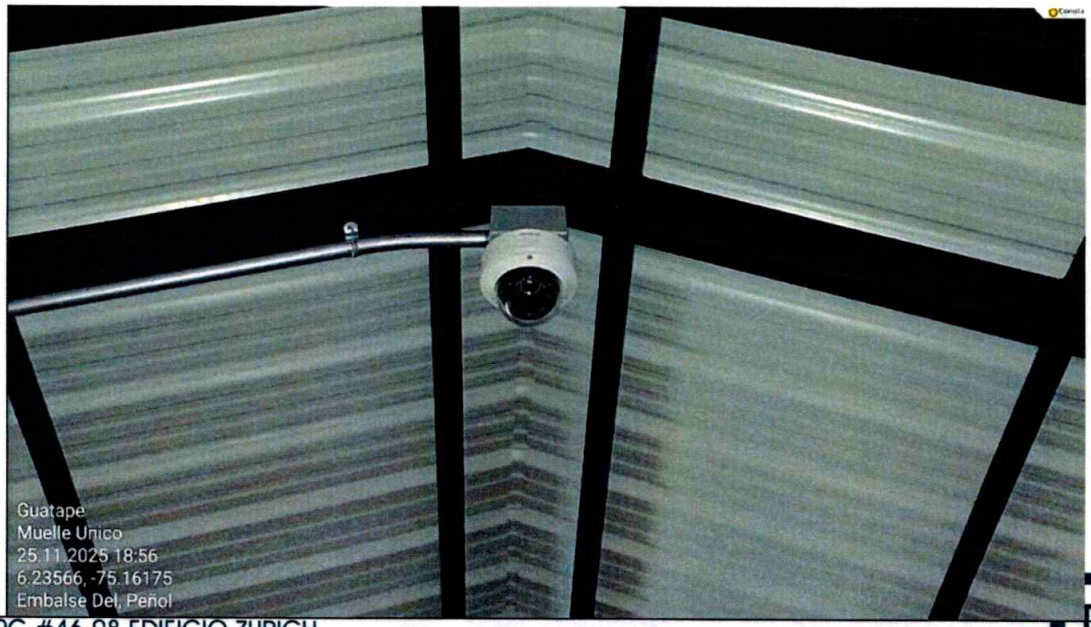
Cámara Instalada

La cámara es conectada mediante cable UTP que va en ductería IMC sobre una de las bigas de la pérgola hasta la parte superior de la misma.

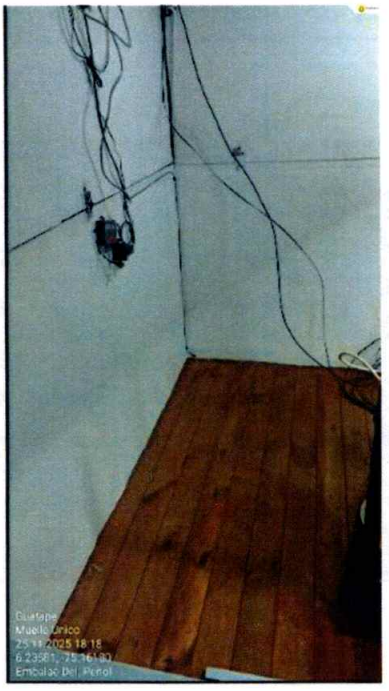
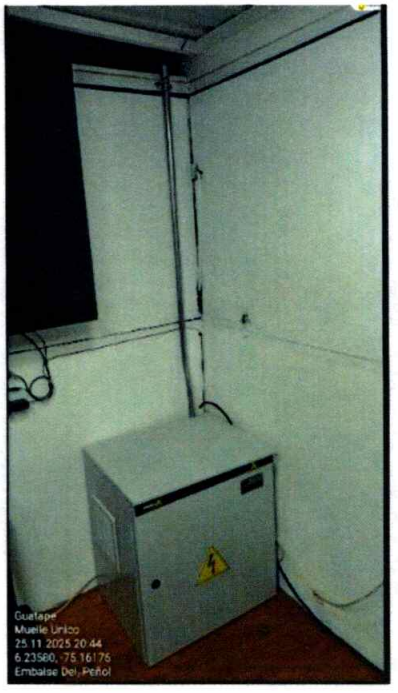
Antes de Instalación de Gabinete	Después de Instalación de Gabinete

Se instala gabinete con eléctrica tomada del casetón, UPS , Caja de Empalme de Fibra, Conector Poe para alimentación de Cámara.

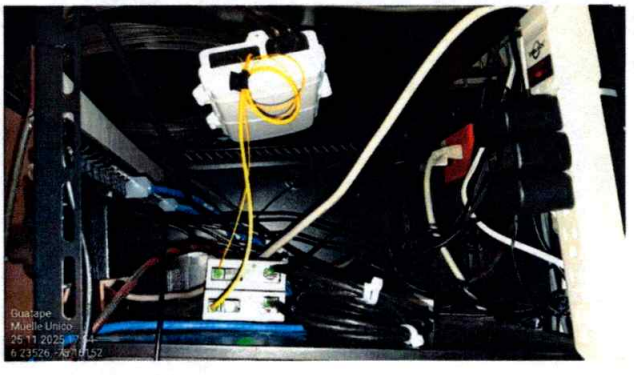
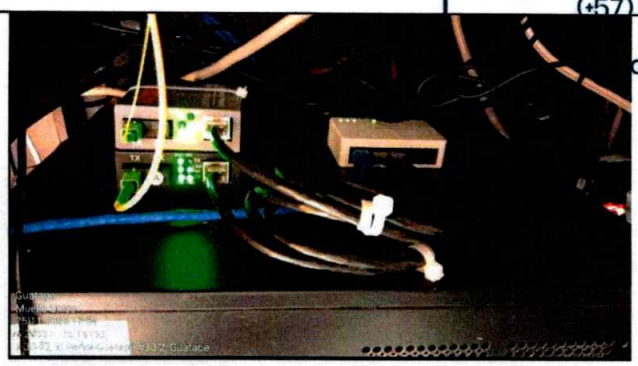
Parte interna de Gabinete Casetón	Parte interna de Rack en oficina

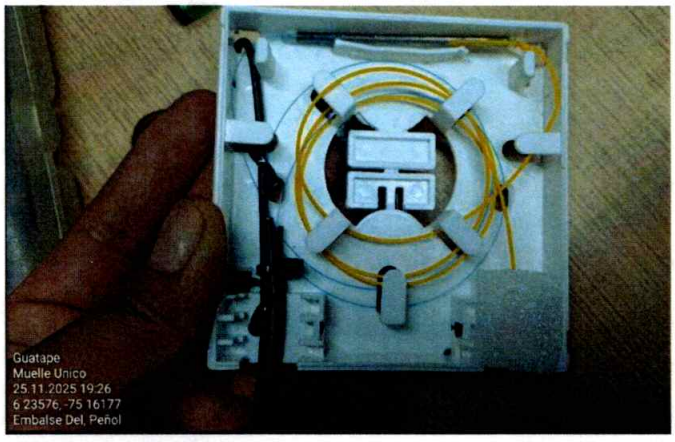
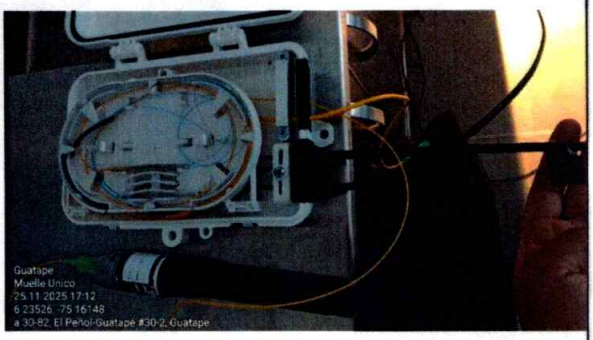
Fusión fibra en Casetón	Rosetón de empalme Casetón

Fusión de fibra en Oficina	Caja de empalme en Oficina

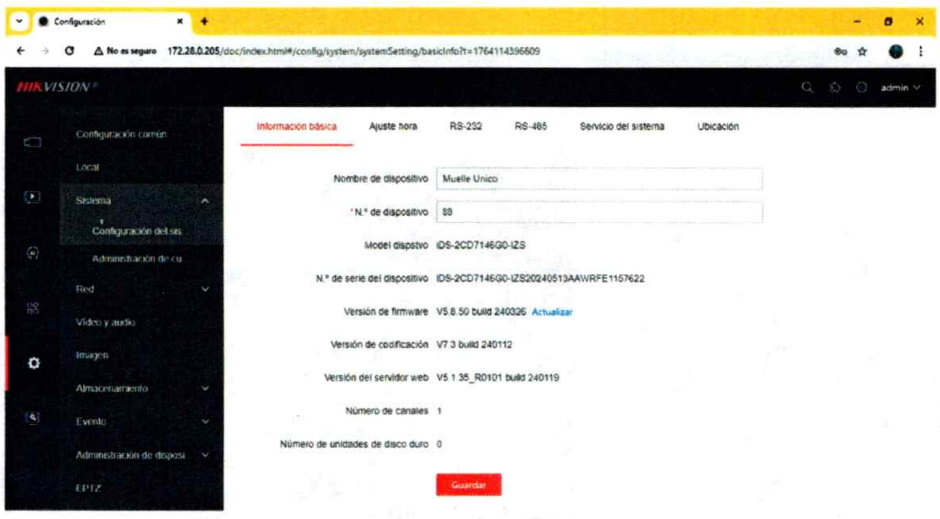
Configuración de IP en Cámara

Asignación de IP para Visualización
