DIAGNÓSTICO DEL NIVEL DE IMPLEMENTACIÓN DE LA NORMA NTC 6047 "ESPACIOS DE SERVICIO AL CIUDADANO EN LA ADMINISTRACIÓN PÚBLICA" EN ÁREA DE ATENCIÓN AL CIUDADANO EN EL DISTRITO TURÍSTICO Y CULTURAL DE CARTAGENA DE INDIAS, CON EL FIN DE IDENTIFICAR AVANCES, BRECHAS Y ACCIONES DE MEJORA

Ventanilla de atención al Ciudadano

Cartagena, noviembre de 2025

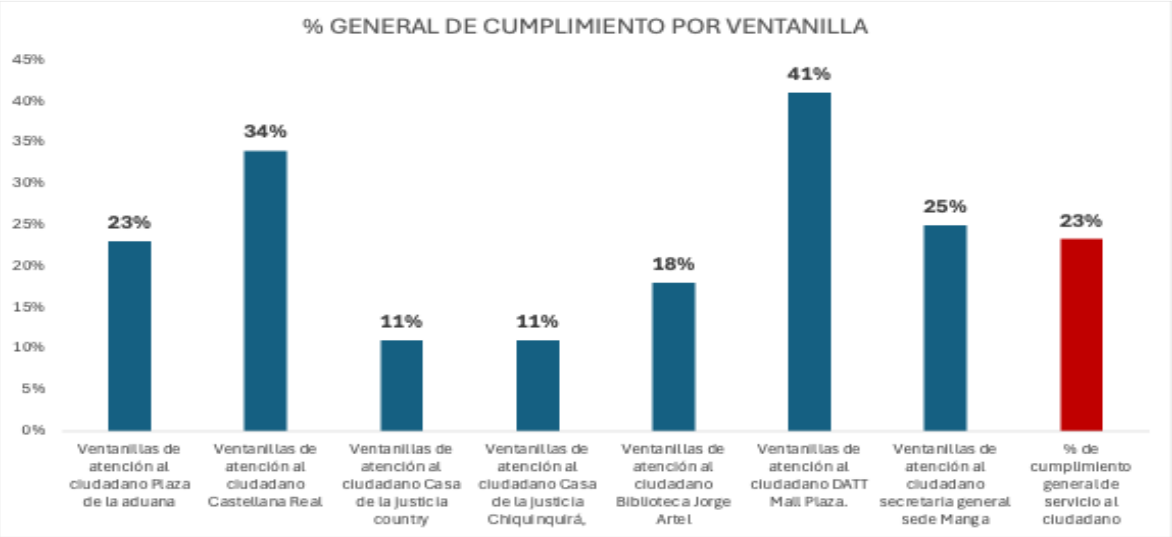
Grafico 1. % de cumplimiento general y por ventanilla

Al comparar todos los diagnósticos realizados, se observa un cumplimiento general de las siete (7) 23%, lo cual está muy pero muy debajo de la implementación deseada que debería ser mínimo un 90%. Las sedes inspeccionadas que tuvieron mejor desempeño fueron:

- DATT MALL PLAZA : ……..41%
- CASTELLANA REAL : ……..34%
- DADIS SEDE MANGA ……25%
- PLAZA DE LA ADUANA: …….....23%
- BIBLIOTECA JORGE ARTEL: 1……8%
- CASA D ELA JUSTICIA COUNTRY: ……11%
- CASA D ELA JUSTICIA CHIQUINQUIRA:……11%

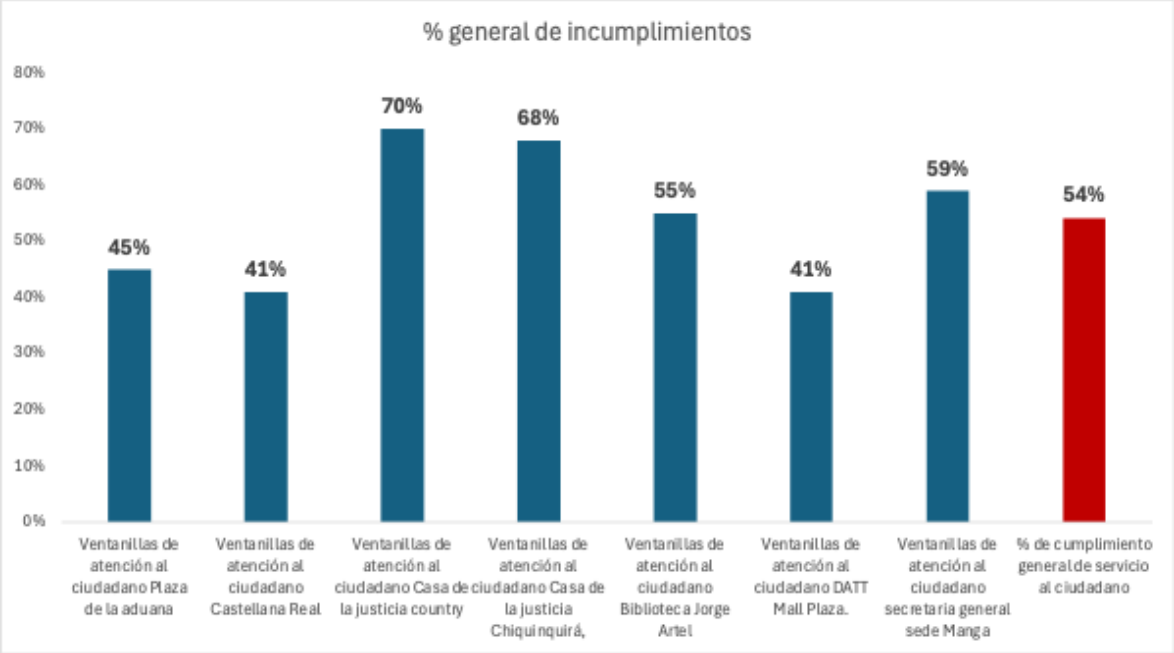
4 Gráfico 2. % de Incumplimiento general y por ventanilla

Se evidencia además un incumplimiento general del 54% y por cada sede como se muestra a continuación:

- CASA D ELA JUSTICIA COUNTRY: …….70%
- CASA D ELA JUSTICIA CHIQUINQUIRA:……68%
- DADIS SEDE MANGA……59%
- BIBLIOTECA JORGE ARTEL: 1……55%
- PLAZA DE LA ADUANA: ……..45%
- DATT MALL PLAZA : ……..41%
- CASTELLANA REAL : ……..41%

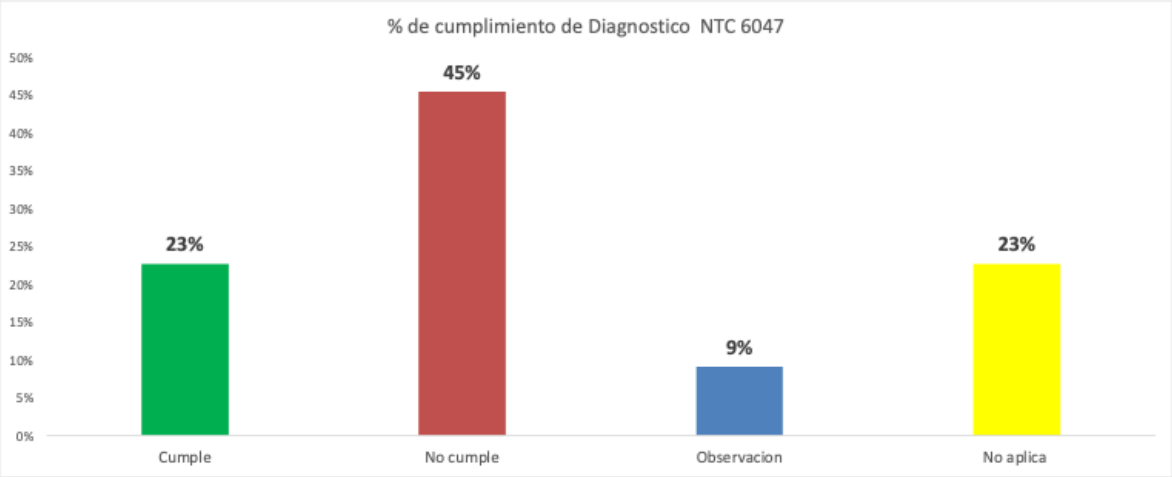
Gráfico 1. Tipificación de los hallazgos encontrados

Total Ítems Evaluados	***Tipo de hallazgo encontrado***			
	Conforme o Cumple (C)	***No Conforme o No cumple (NC)***	***Conservación (O)***	***No aplica (NA)***
44	***10***	***20***	***4***	***10***

Después de analizar y evaluar los resultados de la aplicación de la lista de chequeo de la norma NTC 6047:2013, y con base a la información suministrada por el personal de atención al ciudadano y lo observado se encuentra que la sede cumple con un 23% de implementación de la norma técnica Colombiana NTC 6047, lo que indica que se debe establecer planes de acción inmediatos que permiten mejor los sistemas accesibilidad a espacios físicos para población en situación de discapacidad.

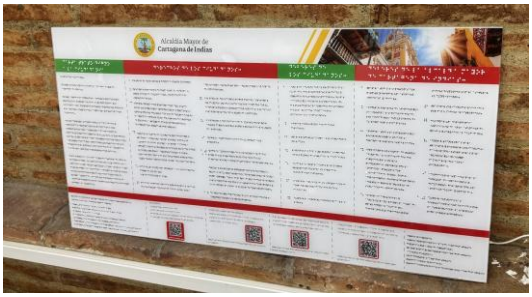
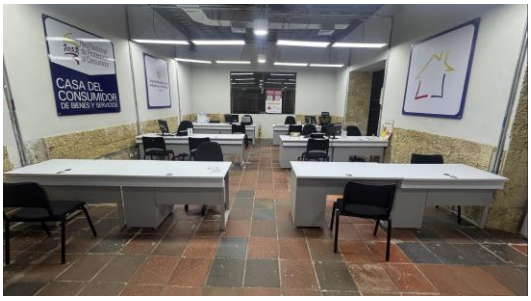
*Ilustración 1*	Sistema de escritura y lectura táctil basado en puntos en relieve para personas ciegas o con discapacidad visual que le permite comunicarse leyendo y escribiendo a través del tacto, está mal ubicado, no está accesible a personal con esta discapacidad.
 *Ilustración 2*	Avisos de atención preferencial mal ubicados, no son visibles para tes tipo de personas.
 *Ilustración 3*	El acceso al baño no está habilitado para personas en silla de ruedas, no existe una pendiente suavizada que permita su acceso

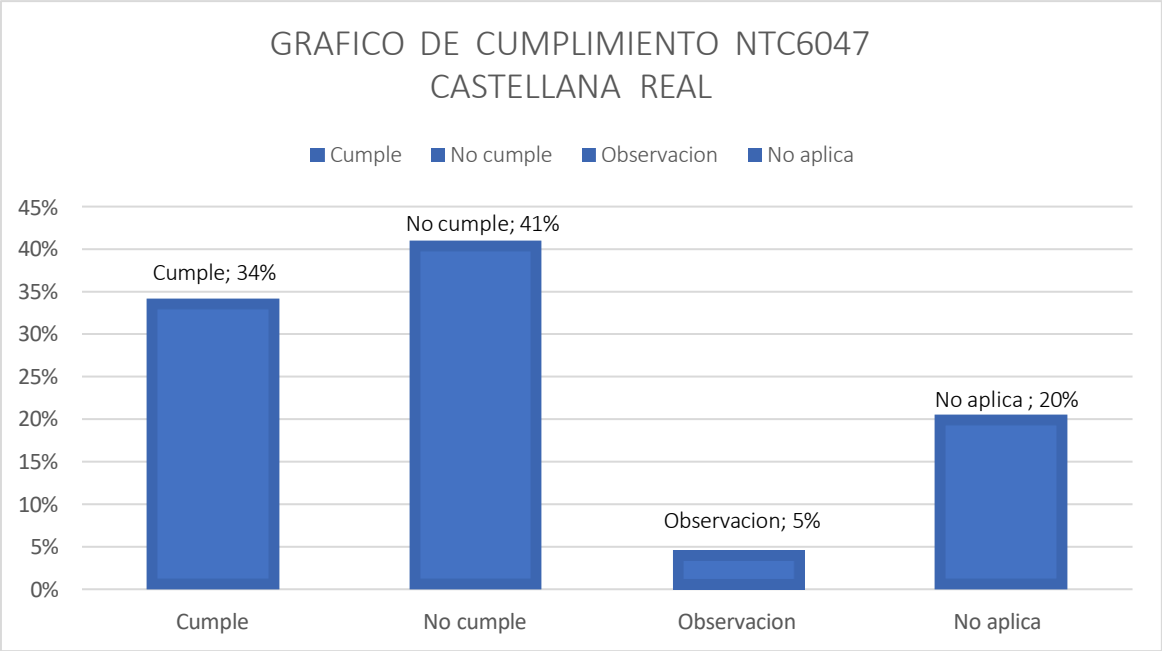
Gráfico 1. Tipificación de los hallazgos encontrados

Total, Ítems Evaluados	***Tipo de hallazgo encontrado***			
	Conforme o Cumple (C)	***No Conforme o No cumple (NC)***	***Conservación (O)***	***No aplica (NA)***
44	***15***	**18**	**2**	**9**

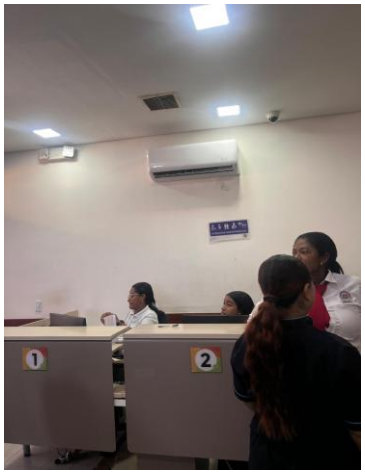
Ilustración 11

El mesón de atención tiene una altura uniforme y elevada, la altura estándar de una barra de trabajo, superior a 80 cm, obligando al usuario de pie a inclinarse. Si un usuario en silla de ruedas intentara interactuar, el mesón bloquearía completamente el acceso a la ventanilla y la comunicación visual con el funcionario.

- El nivel de la ventanilla debe estar entre 740 mm a 800 mm desde el suelo. El espacio libre por debajo de las rodillas debe ser mínimo de 700 mm.
