DIAGNÓSTICO DEL NIVEL DE IMPLEMENTACIÓN DE LA NORMA NTC 6047 "ESPACIOS DE SERVICIO AL CIUDADANO EN LA ADMINISTRACIÓN PÚBLICA" EN ÁREA DE ATENCIÓN AL CIUDADANO EN EL DISTRITO TURÍSTICO Y CULTURAL DE CARTAGENA DE INDIAS, CON EL FIN DE IDENTIFICAR AVANCES, BRECHAS Y ACCIONES DE MEJORA

Equipo de Secretaría General - Atención al Ciudadano – Sede Biblioteca Jorge Artel

Cartagena, noviembre de 2025

Responsable del Diagnóstico: Ingesa Consultores

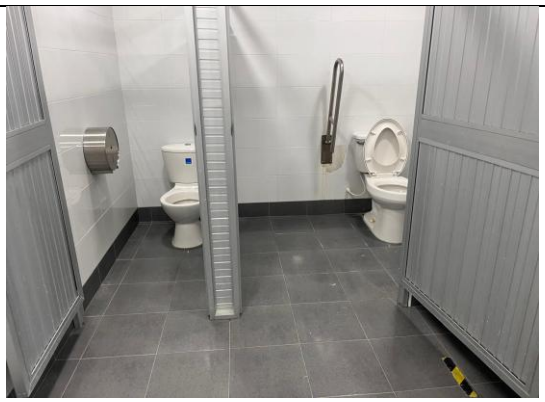
No se visualiza señalización de emergencia, no se evidencia extintor, camilla y botiquín, en el punto de atención al ciudadano.

El ingreso al punto de atención al ciudadano no cuenta con rampa para personas discapacitas que se encuentren en silla de ruedas.
	El ingreso al edificio cuenta con rampa y se encuentra demarcada con pintura. El edifico cuenta con un parqueadero con capacidad, pero no se encuentra señalizado ni demarcado, tampoco se encuentra definido parqueadero especial para personas discapacitas.
	Cuentan con baños para personas discapacitas que usan silla de ruedas. Donde se evidencia barandas, espacio para movilizar la silla de rueda y ancho de la puerta adecuada para el ingreso. El lavamanos no tiene la altura libre requerida de 70 cm desde el piso a la parte inferior, impidiendo que el usuario de silla de ruedas pueda acercarse lo suficiente al grifo y al desagüe. Los desagües visibles de los

lavamanos también ocupan el espacio libre de las rodillas. Los grifos visibles son de mando de rosca tradicional, lo que requiere agarre de pinza y torsión para abrirlos o regularlos. Esto es inaccesible para personas con limitación en la movilidad de las manos. El dispensador de jabón está ubicado a una altura que puede ser demasiado alta para una persona en silla de ruedas.
