DIAGNÓSTICO DEL NIVEL DE IMPLEMENTACIÓN DE LA NORMA NTC 6047 "ESPACIOS DE SERVICIO AL CIUDADANO EN LA ADMINISTRACIÓN PÚBLICA" EN ÁREA DE ATENCIÓN AL CIUDADANO EN EL DISTRITO TURÍSTICO Y CULTURAL DE CARTAGENA DE INDIAS, CON EL FIN DE IDENTIFICAR AVANCES, BRECHAS Y ACCIONES DE MEJORA

Equipo de Secretaría General - Atención al Ciudadano – DADIS Sede Manga

Cartagena, noviembre de 2025

Responsable del Diagnóstico: Ingesa Consultores

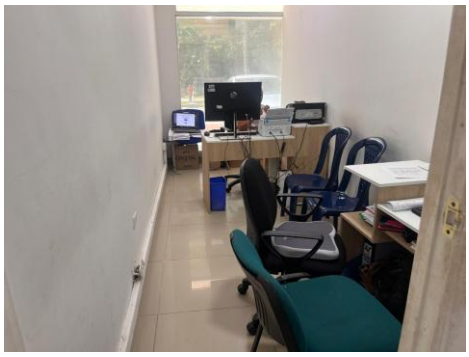
Ilustración 5

cuenta con un sistema de turno.	**4.1.3 – Información.** ***Ver ilustración 5.***
	Gestión de PQRS	No existe un punto físico virtual visible o publicado para la radicación y gestión de PQRS	Debe existir un mecanismo formal, visible, accesible y eficiente para presentar y tramitar PQRS. **Sustento: numeral 4.1.4 – Radicación o Correspondencia.**
	Atención prioritaria	No hay mecanismos visibles para atención preferencial, el espacio asignado donde los ciudadanos esperan el turno para ser atendidos no cuenta con señalización para ubicación en el sitio a las personas con silla de ruedas. En sala de espera no se cuenta con un área libre para personas en condición de discapacidad, lo suficientemente amplia para ubicar y manipular sillas de ruedas o accesorios para movilidad.	La atención a grupos vulnerables es un requisito obligatorio en el enfoque del usuario. **Sustento: numeral 4.2.1 – Sala de espera o hall de filas.** ***Ver ilustración 6.***
