FORMATO INFORME DE EJECUCIÓN DE ACTIVIDADES DEL CONTRATO

N° Contrato y Fecha	PJ-095-2025 del 28 de junio del 2025
Nombre del Contratista	SOLUCIONES DINAMICAS SANTA MARTA S.A.S
N° de identificación	900.807.318 - 6
Objeto del Contrato	PRESTAR SERVICIOS DE MANTENIMIENTO PREVENTIVO Y CORRECTIVO PARA LA RED DE CIRCUITO CERRADO DE TELEVISION (CCTV) DE LAS UNIDADES PRESTADORAS DE SERVICIO DE SALUD (UPSS) Y LA SEDE ADMINISTRATIVA DE LA E.S.E ALEJANDRO PROSPERO REVEREND.
Valor total del Contrato	$ 76.650.000
Valor Factura	$ 5.950.000
N° Pago / N° de informe:	7/7
N° CDP	1359 del 13 de junio del 2025
N° CRP	4779 del 27 de junio del 2025
Plazo del Contrato	siete (7) meses
Fecha de Inicio	28 de junio del 2025
Nombre y cargo del supervisor del contrato	Adriana Ariza Monsalve – Profesional Universitario

INFORMACION DEL SERVICIO CONTRATO N°PJ-095-2025.

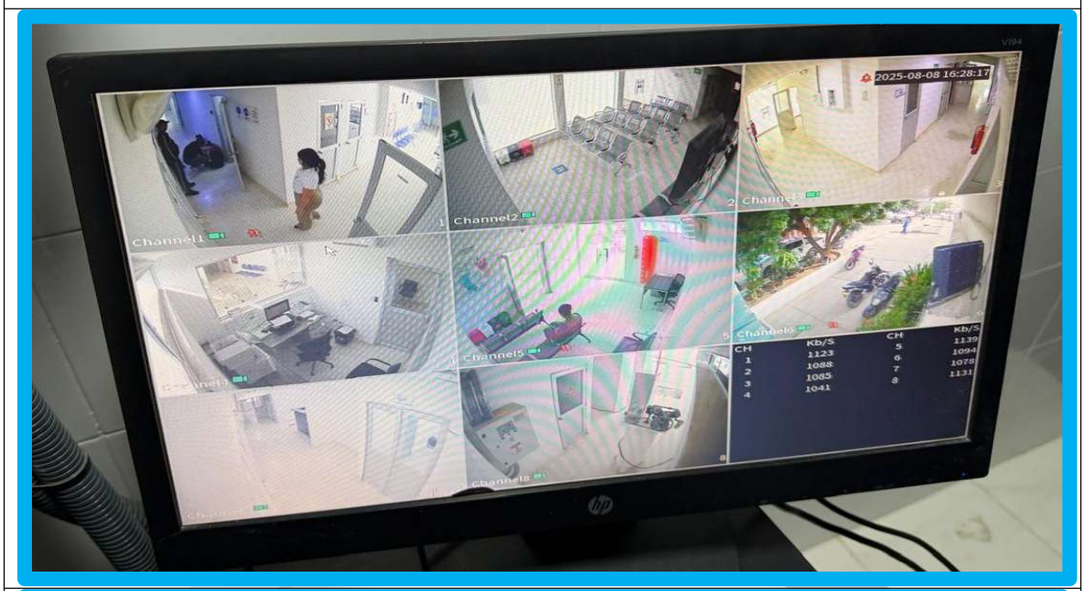
Quedan pendiente por instalar las cámaras de farmacia y vacunación.

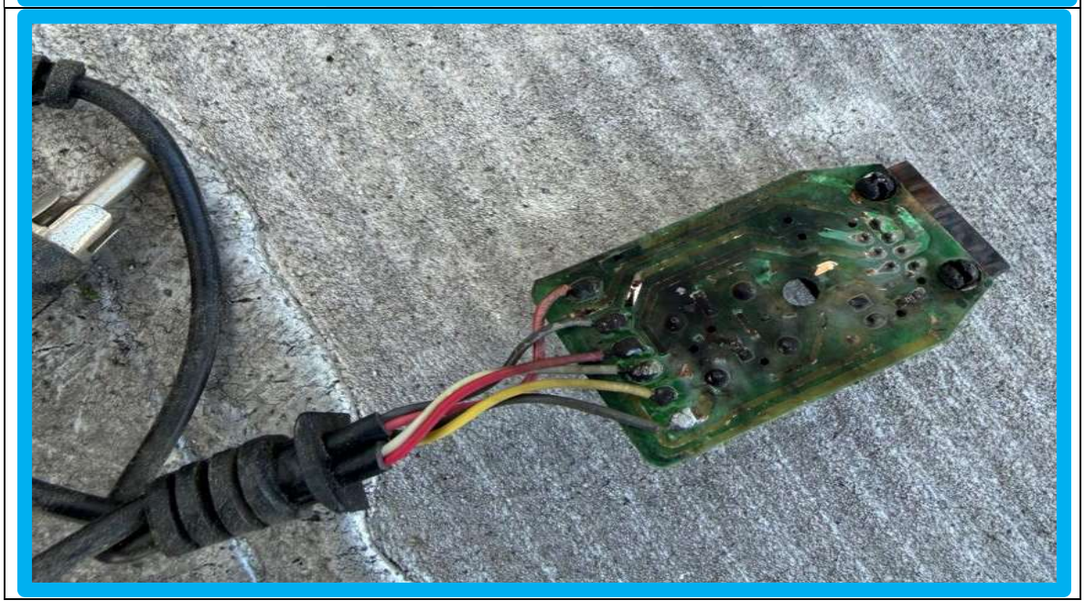
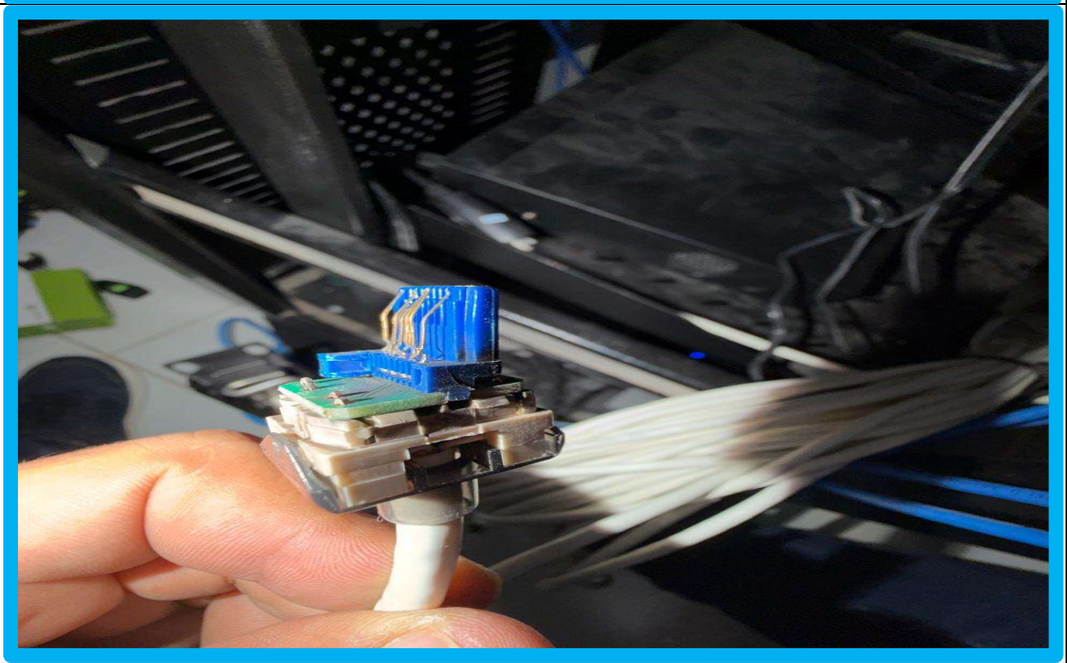
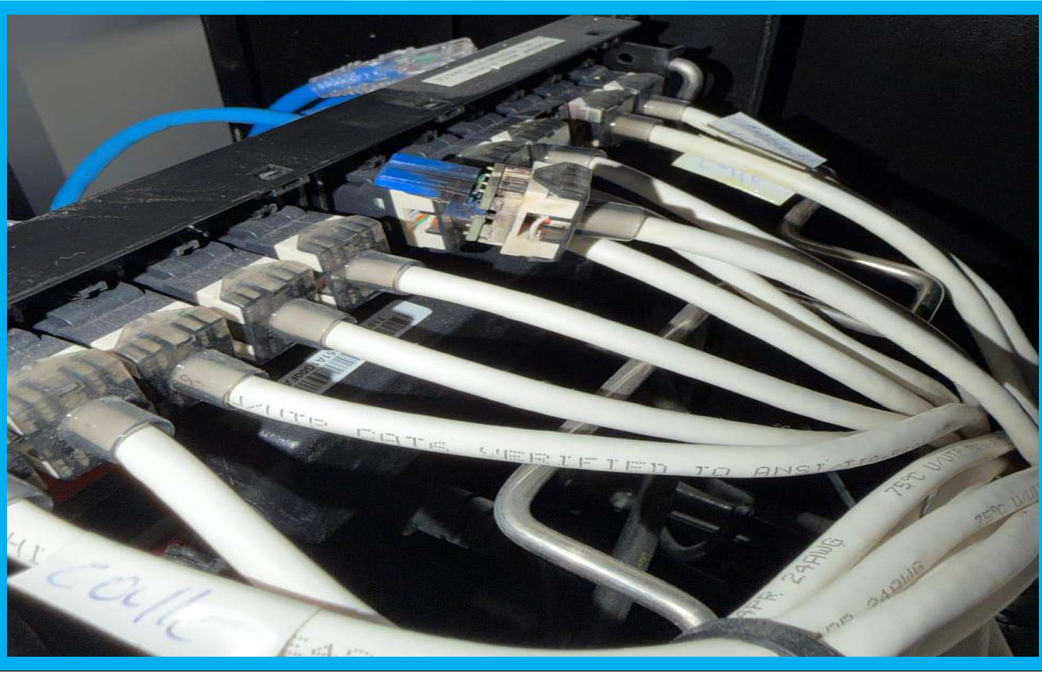
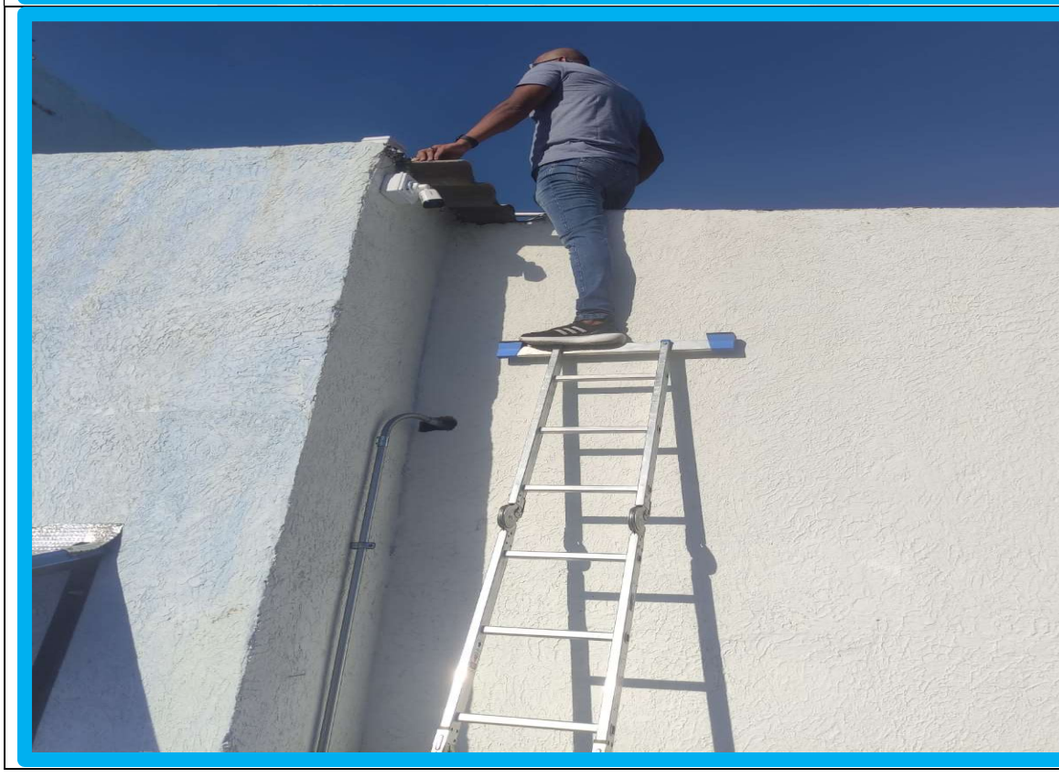
Que debido a las fuertes tormentas eléctricas presentadas en la ciudad de santa marta durante los meses de agosto, septiembre y octubre ocasionaron daños irreparables en el sistema de video vigilancia de esta unidad prestadora de servicios.

El día 20 de octubre en una de las fuertes lluvias con tormentas un rayo genero afectaciones en este sistema que dejo como saldo el daño por descarga eléctrica en el xvr grabador con serial No AC020DFP AZ70ED0, modelo o referencia No DH-XVR5116CH-4KL-I3 de 16 CH placa de inventario No 5646 y el xvr grabador con serial No AD084EFP AZ04343, modelo o referencia No DH- XVR5108HS- I3 placa de inventario No 6144, los cuales fueron remplazados

Cámaras se vieron afectadas 5 unidades con las siguientes referencias serial No 9H069B5PBV6B73A modelo o referencia No DH-HAC- B1A51N-A – placa de inventario No 5657, serial No 9H069B5P BV9F97D modelo o referencia No DH-HAC-B1A51N-A – placa de inventario No 5653, serial No 9H069B5P BV3B2D5modelo o referencia No DH-HAC- B1A51N-A – placa de inventario No 5664, serial No AE0E3F1P DD76561, modelo o referencia No DH-HAC- B1A51N-A – placa de inventario No 5691 y , serial No AE0E3F1PDD145C5, modelo o referencia No DH-HAC- B1A51N-A – placa de inventario No 5690.

En este último mantenimiento se logra observar que aún quedan unos puntos ciegos tales como, estación de enfermería mirando hacia observación hombres, salida al patio, locker mirando salida a morgue y mirando la alberca y moto bomba.

Un xvr de 16CH, Un xvr de 8CH, Dos Patch Panel de 24 , 24 video balun, 5 cajas 10x10, un disco de 10teras, un disco de 6 teras, 15 fuentes de poder 12v 5 amp y 24 conectores RJ45.

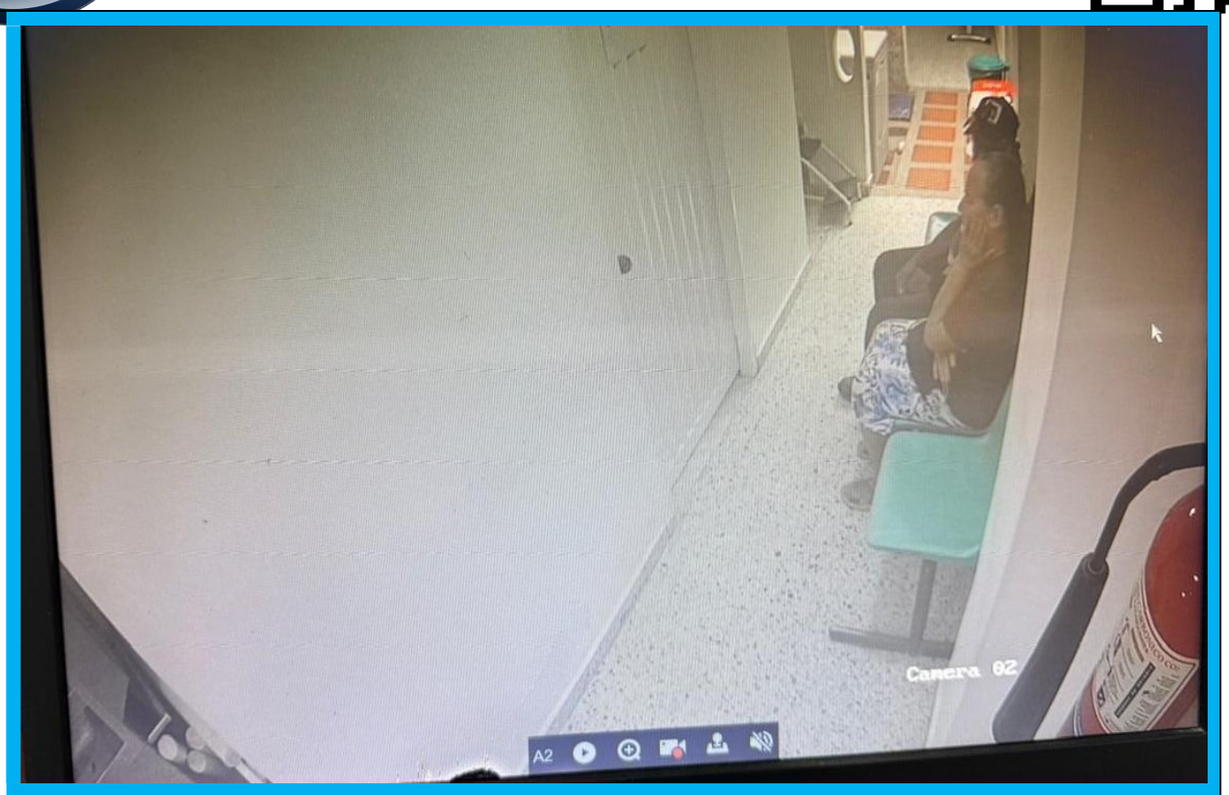
El xvr no está resguardado, no cuenta con caja de protección y no se puede colocar en línea porque carece de servicio de internet.

Se realiza cambio de disco duro ya que este se encuentra dañado, por tal motivo se realiza cambio por otro de la misma capacidad purpura.
