ACTA PROTOCOLO DE ACEPTACION (ARCOS)

ENTIDAD	INFICALDAS / AEROPUERTO LA NUBIA
RESPONSABLE	CRISTIAN OCAMPO
SERVICIO	MANTENIMIENTO PREVENTIVO LIMPIEZA GENERAL RONDA 4

ACTA DE SERVICIO Y MANTENIMIENTO PREVENTIVO CÁMARAS

ACTA DE SERVICIO Y MANTENIMIENTO PREVENTIVO Y/O CORRECTIVO MAQUINAS DE RAYOS X

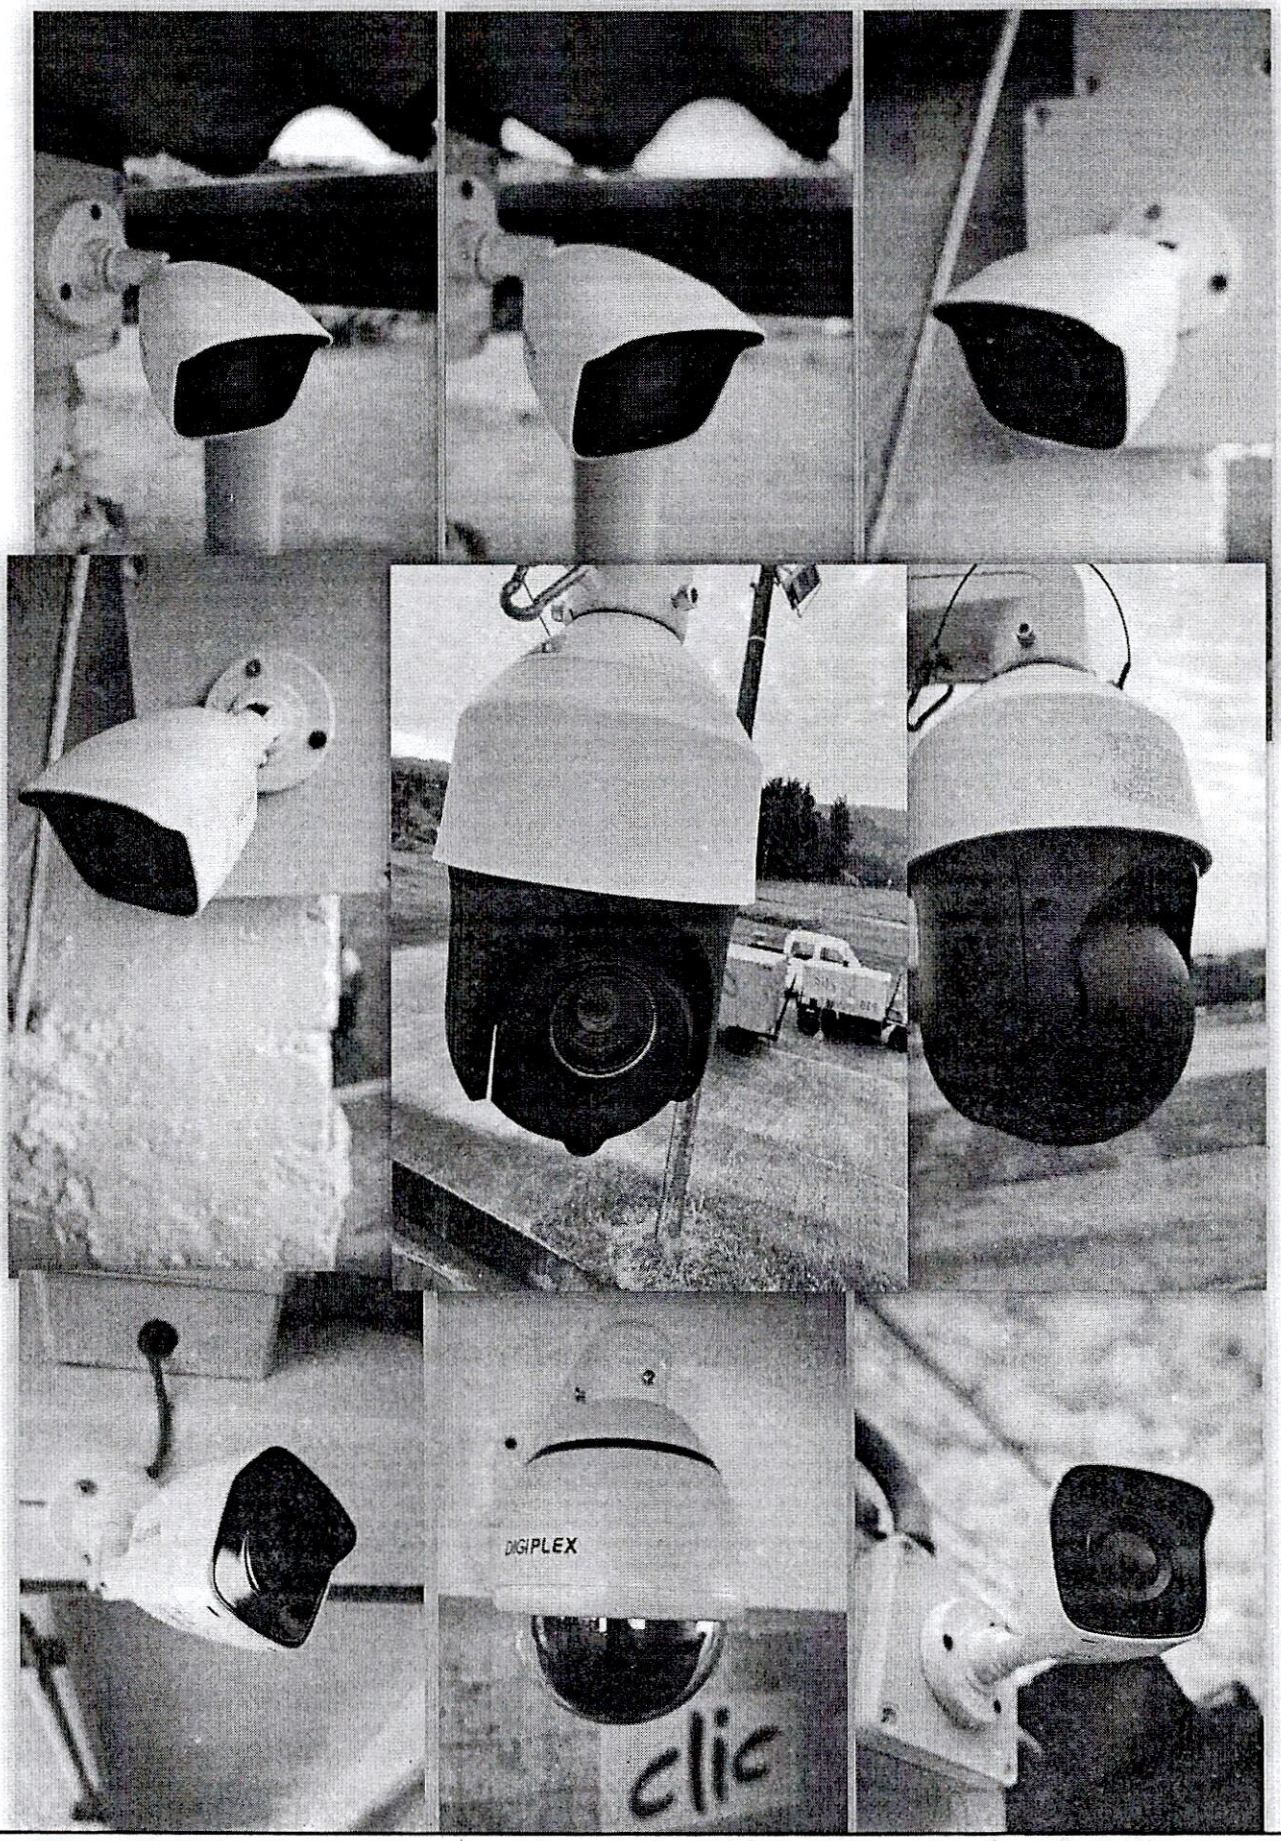
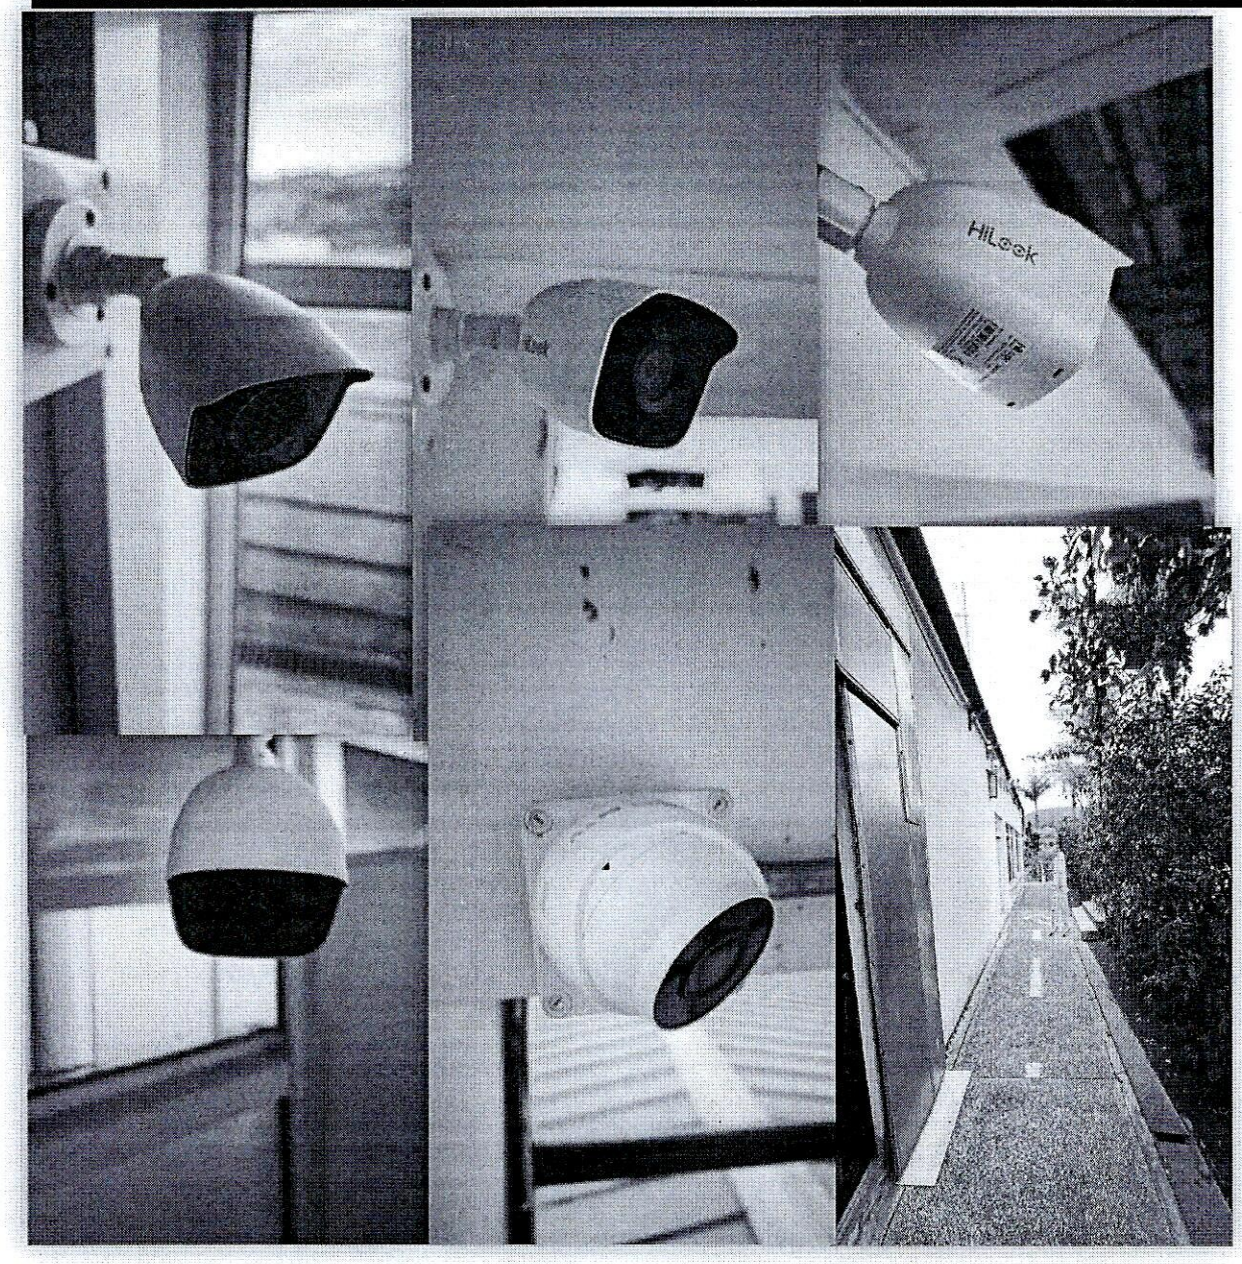
Registro fotográfico:

- 1 Grabador pentahibrido Hikvision con las siguientes características:
  - Referencia DS-7232HGHI-K2
  - Canales 32
  - Días de grabación 32
- 1 Grabador pentahibrido Hikvision con las siguientes características:
  - Referencia DS-7232HGHI-K2
  - Canales 32
  - Días de grabación 61 días
- Entre los dos grabadores, hay un total de 15 cámaras análogas instaladas (ahora 13).

- Migrar paulatinamente las cámaras análogas a cámaras IP
- Cambiar el domo del área "Clic" por uno nuevo (puede ser una cámara fija) debido a que su mecanismo está averiado.
- Con ayuda del personal de seguridad, se identifican algunos puntos importantes, que actualmente no cuentan con CCTV como lo son:
- **Entrada al aeropuerto:** Se recomienda una cámara que visualice el ingreso y otra que visualice la salida:

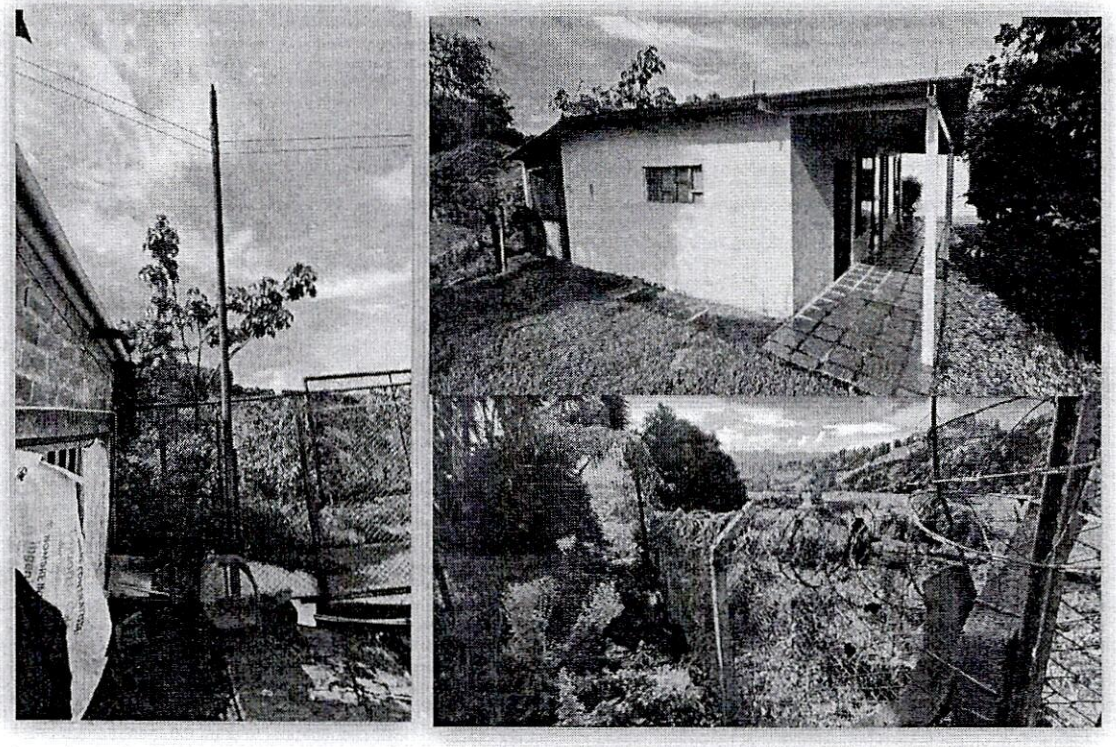
- **Áreas perimetrales cerca a las oficinas:** Se recomienda instalar por lo menos dos cámaras en el poste metálico que hay entre la bodega y la nueva sala de monitoreo, en aras de proteger la parte perimetral:

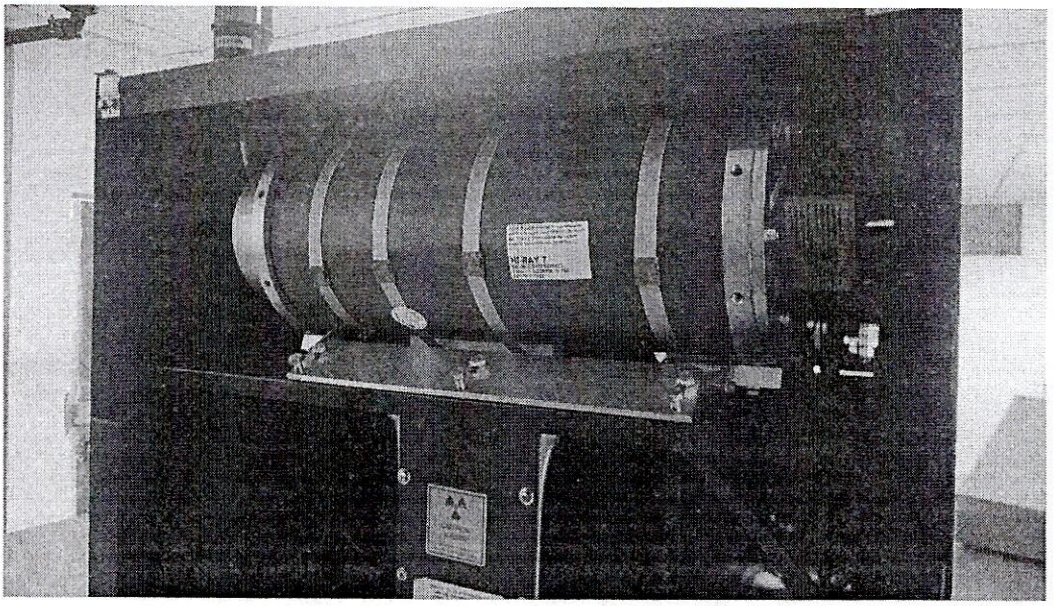
imagen 19. *Generador actualmente de la maquina HI-RAY 7 identificado color azul corresponde a un generador de 140KVA, es de aclarar que la fuente se debe cambiar de acuerdo al generador que se instale, es decir como este es un generador de 140KVA debe corresponder una fuente de igual condición.*

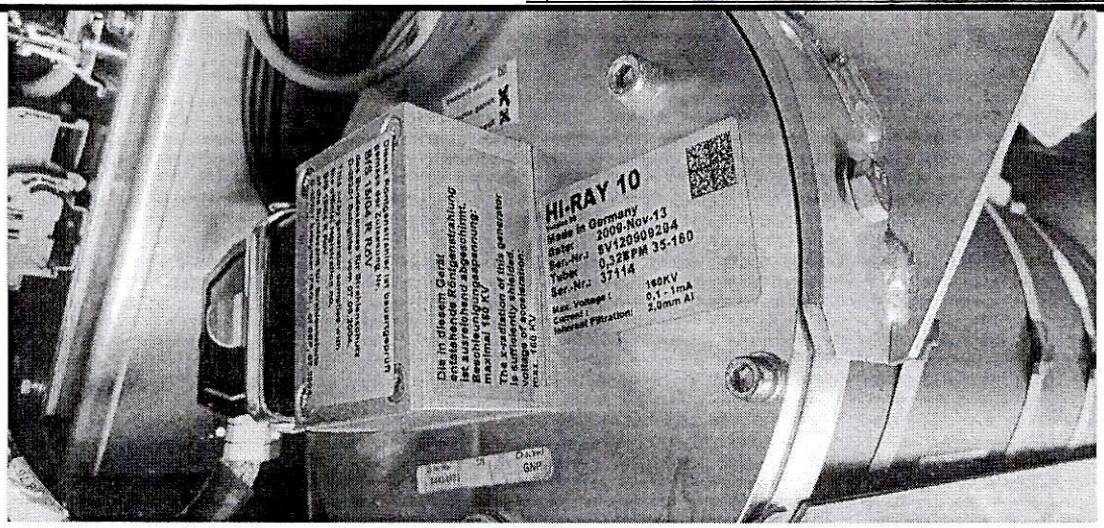
imagen 20. *Generador recomendado a instalar para la maquina HI-RAY 10 identificado color gris corresponde a un generador de 160KVA, esto quiere decir que tiene mayor potencia, al realizar este cambio se requiere el cambio también de la fuente para un generador HI_RAY 10*

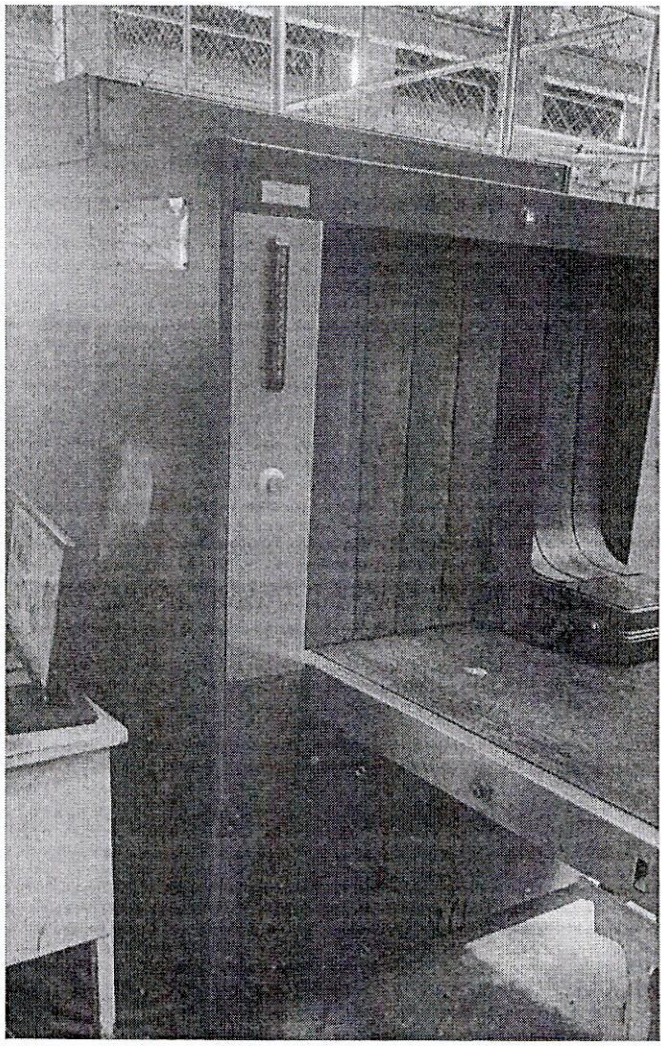
imagen 21. *La propuesta es realizar el cambio de estructura subir la banda y pasar el generador en la parte inferior para obtener una mejor resolución y penetración, al tener el generador y la banda lo más cercano se obtiene una mejor imagen en el test*

- Se recomienda no obturar paros de emergencia, o manipulación de la máquina para evitar daños.
- Se recomienda a futuro realizar la actualización de estructura y topología de la maquina actualmente HS 9075 para una mejor imagen en los test del maletín y pase realmente las pruebas.
- Al realizar este acondicionamiento se requiere cambiar las mesas de rodillo o hacer una adecuación del sitio de la apertura a donde ingresan las maletas para que la mesa de rodillo este a nivel de la maquina RX.

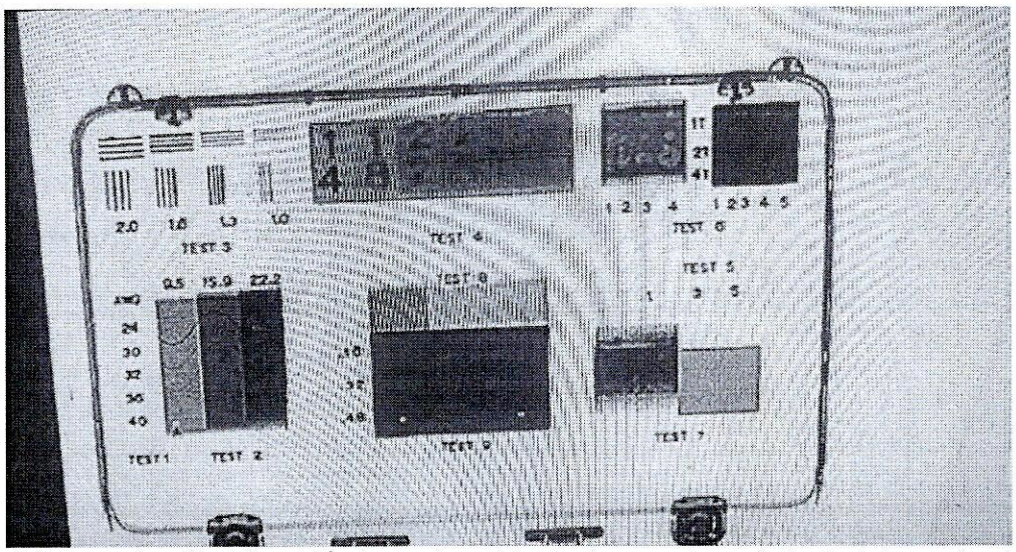
imagen 21. *Demostración del maletín de pruebas obteniendo correctamente los test de prueba del maletín*
