INFORME MENSUAL DE EJECUCIÓN No 10
CONVENIO INTERADMINISTRATIVO No. SI-006-2024

OBJETO: AUNAR ESFUERZOS ENTRE MUNICIPIO DE SANTA CRUZ DE LORICA Y EL DEPARTAMENTO DE CÓRDOBA PARA LA EJECUCIÓN DEL PROYECTO QUE TENDRÁ POR OBJETO: "CONSTRUCCIÓN DE VIAS URBANAS EN EL MUNICIPIO DE SANTA CRUZ DE LORICA, DEPARTAMENTO CÓRDOBA

PERIODO: 19 de septiembre de 2025 al 18 de octubre de 2025

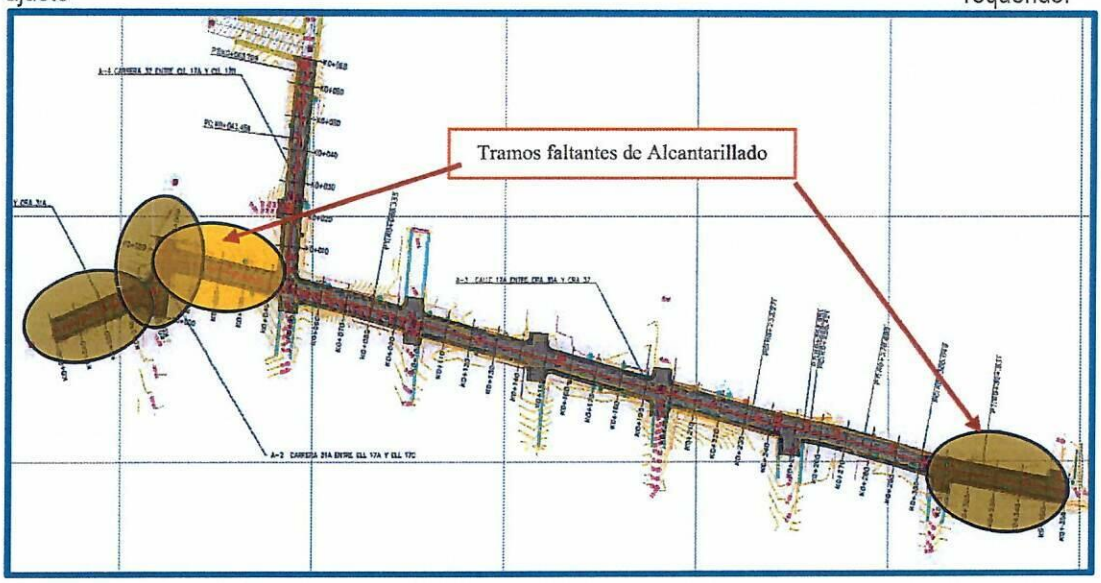
Como resultado de la inspección técnica realizada el 21 de mayo del presente año, en coordinación con el equipo técnico del contratista, se constató la ausencia de tramos construidos de alcantarillado en los lineamientos A-1 y A-2. Esta situación requiere la ejecución inmediata de la instalación del sistema de alcantarillado, garantizando el cumplimiento de las especificaciones técnicas del proyecto y la alineación con los criterios establecidos por la empresa prestadora del servicio de acueducto y alcantarillado.

Adicionalmente, se verificó que, según los documentos técnicos del proyecto, dichos lineamientos figuraban como dotados de infraestructura de alcantarillado. Sin embargo, tras la revisión de campo y la solicitud del catastro de redes, se determinó que no existe alcantarillado en estos tramos, lo que evidencia una discrepancia entre la información documental y la realidad constructiva.

En el lineamiento A-3, se ha identificado la ausencia de infraestructura de alcantarillado en los tramos comprendidos entre las abscisas k0+000 a k0+049 y k0+310 a k0+358. Esta condición requiere la ejecución de la construcción de las líneas de alcantarillado faltantes, garantizando la continuidad del sistema y el cumplimiento de las especificaciones técnicas del proyecto.

Cabe precisar que el sistema de alcantarillado existente en este lineamiento se encuentra únicamente entre las abscisas k0+049 y k0+310, lo que confirma la necesidad de ampliar la cobertura del sistema en los tramos identificados como deficitarios.

Se requiere la actualización de las cantidades de obra para la ejecución de los tramos faltantes, asegurando la correcta planificación y asignación de recursos. Se recomienda la validación técnica y administrativa de esta modificación, con el fin de garantizar la viabilidad operativa y contractual del ajuste requerido.

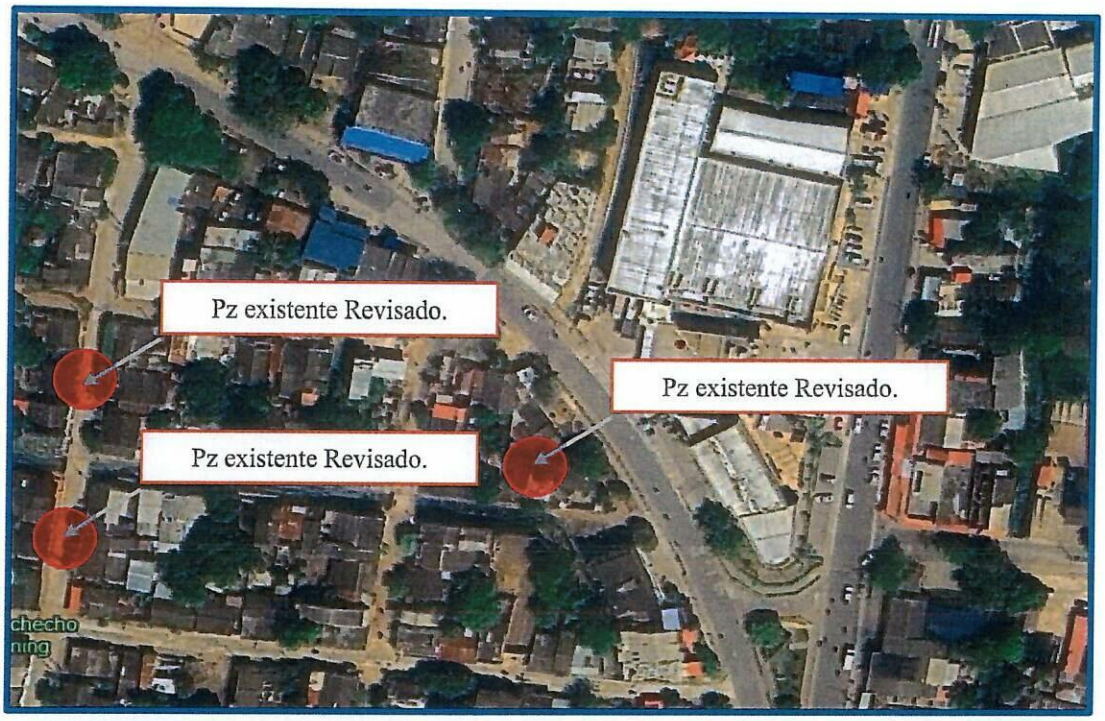
En el marco del alcance del proyecto, se contempla la construcción del sistema de alcantarillado en los lineamientos A-7 y A-8. No obstante, tras la revisión de la documentación técnica, no se ha identificado el diseño final del sistema en los tramos a intervenir. Considerando que el municipio de Lorica cuenta con un Plan Maestro de Alcantarillado, se solicita de manera formal la entrega del diseño final correspondiente, debidamente detallado, incluyendo:

Adicionalmente, durante la inspección realizada en las vías aledañas a la zona de intervención, se ha identificado que el sistema de alcantarillado existente presenta colmatación, lo que ha ocasionado ausencia de flujo en el sistema, afectando su operatividad.

- ✓ Cotas de batea de los pozos de inspección de llegada y salida de los tramos involucrados.
- ✓ Sentido del flujo de la tubería, con el propósito de garantizar la operatividad y funcionalidad hidráulica del sistema.

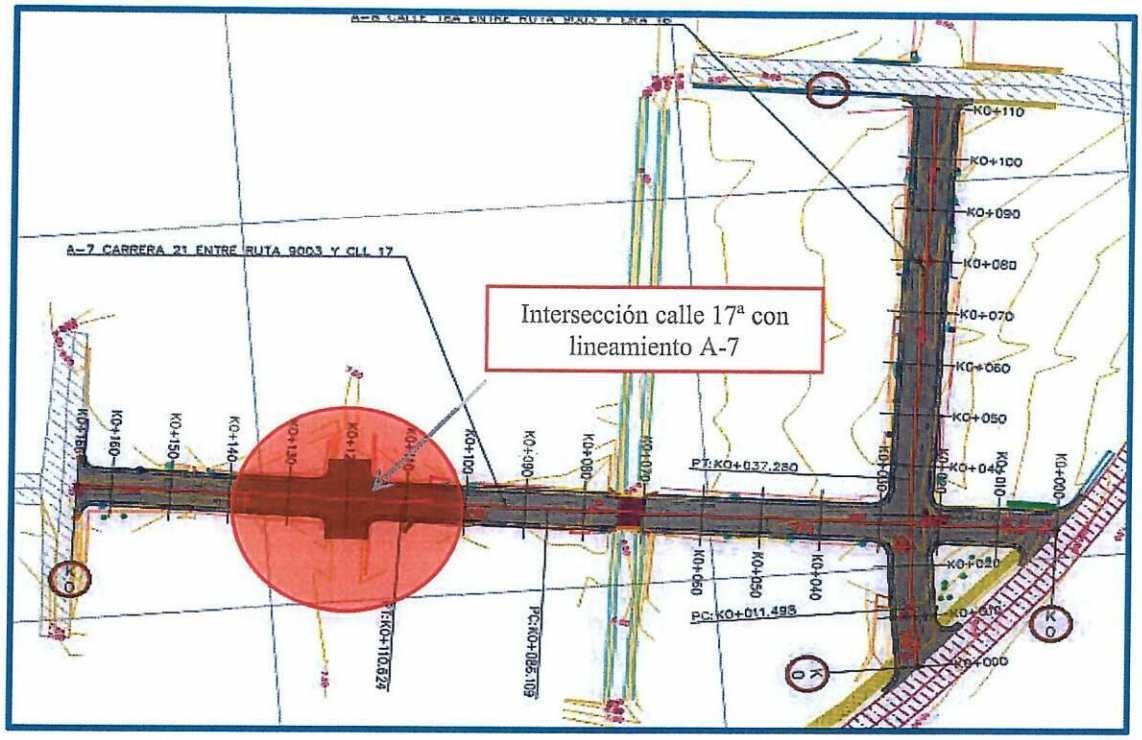
Se informa que en la abscisa K0+120, correspondiente a la Calle 17ª, la infraestructura vial cuenta con un periodo de entrega inferior a cinco años, lo que implica que, a la fecha de ejecución del proyecto, permanece bajo garantía.

Dado que la reposición del sistema de alcantarillado en el lineamiento A-7 involucra la intervención de esta vía, se requiere que la entidad contratante suministre el permiso correspondiente para efectuar la intervención, asegurando la conformidad con las disposiciones contractuales y normativas vigentes.

Es importante considerar que, una vez ejecutados los trabajos sobre la calzada, se comprometerá la estabilidad estructural de la obra en este sector. Por tanto, se recomienda:

- ✓ La validación técnica previa del impacto que la intervención generará en la vía existente.
- ✓ La implementación de medidas de mitigación y restitución para preservar la estabilidad estructural y garantizar la funcionalidad de la calzada post-intervención.
- ✓ La coordinación con la entidad responsable del mantenimiento vial, a fin de establecer los protocolos adecuados para la recuperación de la infraestructura afectada.
