INTERVENTORIA EN SEGURIDAD Y SALUD EN EL TRABAJO

PROYECTO: REPARACIONES LOCAIVAS DE LAS SEDES URBANAS ADSCRITAS A LA SECRETARIA DE DESARROLLO SOCIAL DEL MUNICIPIO DE MANIZALES POR EL SISTEMA DE MONTO AGOTABLE CONTRATO 2507280879.

OCTUBRE 11 A NOVIEMBRE 11 DE 2025

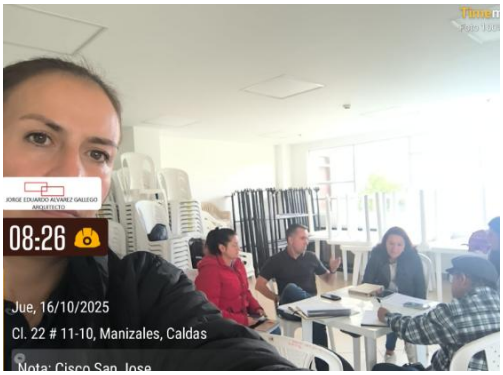
9. REGISTRO FOTOGRAFICO

PLANES DE ACCION DE LAS NO CONFORMIDADES		
HALLAZGO	PLAN DE ACCION	FECHA DE COMPROMISO
Se identifica que no se cuenta con afiliaciones de los trabajadores	Realizar las afiliaciones de los trabajadores (CCF).	Inmediata
Personal realizando trabajos en alturas en la sede acción comunal la cumbre	Personal sin EPP, (Arnés, línea de vida, casco, monogafas y calzado de seguridad)	Inmediata, se paran actividades hasta no cumplir con la normativa legal Resolución 4272/2021
Mejorar las condiciones de orden y limpieza	Mejorar las condiciones de orden y limpieza en obra (sede Galán)	Inmediata

- Fortalecer el control de uso de EPP; Incrementar los mecanismos de supervisión directa y aplicar correctivos inmediatos en caso de incumplimiento, especialmente en protección visual, auditiva, calzado de seguridad y equipos de alturas.

- Implementar un plan de orden y aseo más riguroso, estableciendo horarios, responsables y frecuencias claras de limpieza y retiro de materiales para evitar acumulaciones en áreas críticas.
