VALORACIÓN GARANTÍAS
CONDICIONES DE VÍA SEGÚN LA MATRIZ DE DURACIÓN EXIGIBLE PARA SEÑALIZACIÓN

REGISTRO DE LA VISITA DE VALORACIÓN DE LA MATRIZ DE GARANTÍAS
REGISTRO FOTOGRÁFICO

Vía 40CN07/ Vía San Bernardo-Arbeláez (I.E.D San Bernardo)

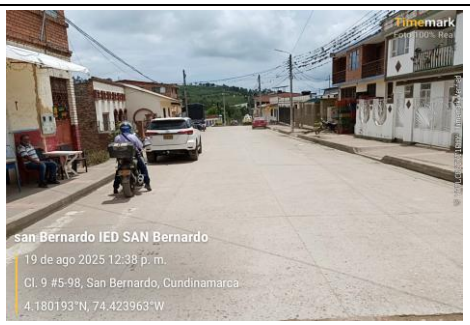
Foto No. 1		**Foto No. 2**

Se observa una superficie de rodadura del tipo concreto rígido, en un buen estado, en el casco urbano del municipio.		Se observa un resalto portátil que actualmente está implementado en el concreto rígido, se evidencia algo de contaminación superficial, al igual que la presencia de tránsito pesado en la calzada.
Foto No. 3		**Foto No. 4**

Se observa el estado actual de la señalización horizontal del tramo por intervenir.		Se observa el estado de la superficie de rodadura presente en el tramo vial a intervenir, se observa contaminación superficial a causa del empalme con la via, al igual que una ligera escorrentía superficial.
