Acta No.	8
Fecha acta	16/12/2025
Contrato No.	210-16176-11
Fecha de suscripción del contrato	18 de Junio de 2025
Objeto del contrato	CONTRATAR EL SERVICIO DE MANTENIMIENTO PREVENTIVO Y CORRECTIVO DE LAS REDES ELECTRICAS Y SISTEMAS EN LAS DIFERENTES SEDES DE LA CDMB. (SAF-RF25-MANT.PREVENTIVOYCORRECTIVO_REDES ELECTRICAS-01), CONTRATAR EL SERVICIO DE MANTENIMIENTO PREVENTIVO Y CORRECTIVO DE LOS AIRES ACONDICIONADOS Y LOS DUCTOS DE AIRE DE LA CDMB (SAF-RF25-MANTPREVENTIVO YCORRECTIVOAIRES-01) Y CONTRATAR EL SERVICIO DE MANTENIMIENTO PREVENTIVO Y CORRECTIVO DEL ASCENSOR UBICADO EN EL EDIFICIO DE LA CDMB. (SAF-RF25-MANT.PREVENTIVOYCORRECTIVOASCENSOR-01).
Contratista	INFUSO INGENIERIA S.A.S.
NIT Contratista	901378311
Representante legal contratista	JUAN CARLOS CALDERON SALAMANCA
Valor	1.463.575.936,71
Plazo	6 MESES
Supervisor o interventor	CARLOS AUGUSTO NIÑO CALDERON
Cargo supervisor o contrato suscrito con el interventor	COORDINADOR DE GESTIÓN RECURSOS FÍSICOS PARA LA SOSTENIBILIDAD

NÚMERO DE CONTRATO	210-16176-11
FECHA DE CONTRATO	18 de junio de 2025
OBJETO	CONTRATAR EL SERVICIO DE MANTENIMIENTO PREVENTIVO Y CORRECTIVO DE LAS REDES ELECTRICAS Y SISTEMAS EN LAS DIFERENTES SEDES DE LA

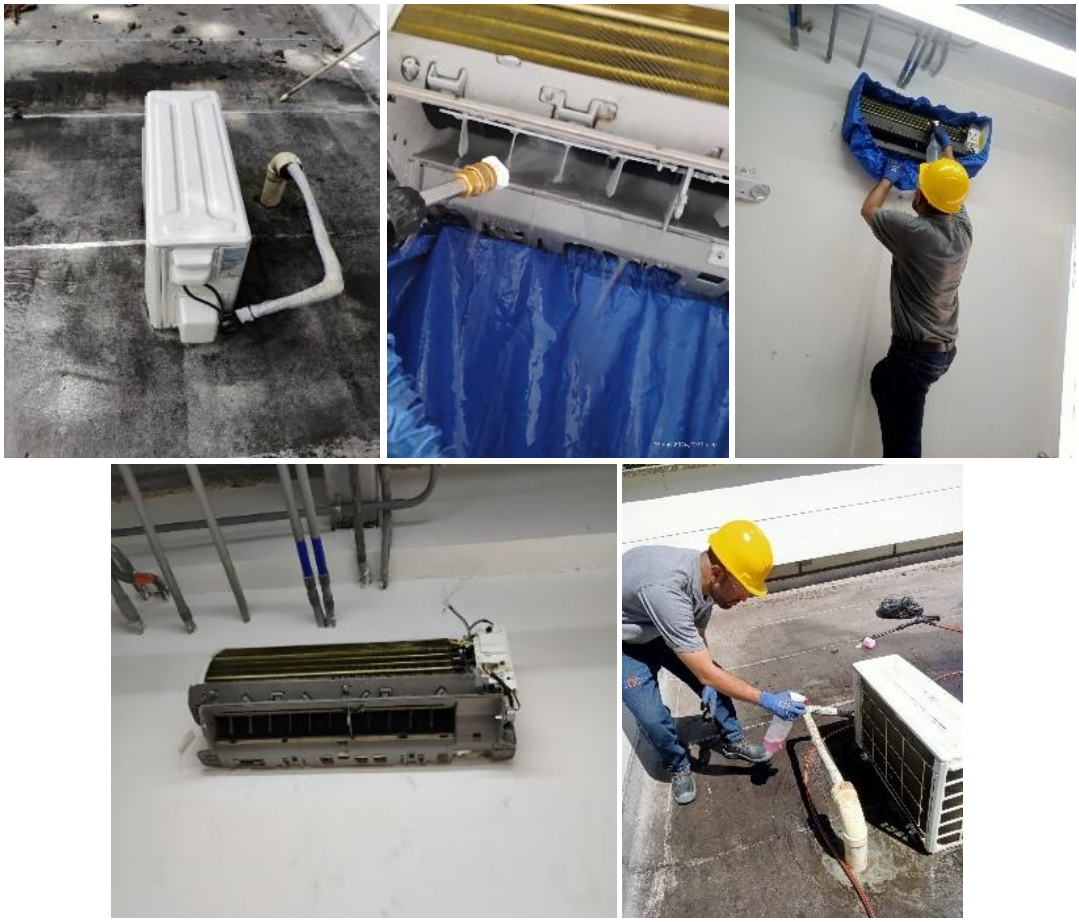
FIGURE 6. MANTENIMIENTO PREVENTIVO Y CORRECTIVO DE AIRE RACK UPS

FIGURE 7. MANTENIMIENTO CORRECTIVO AIRE MINI SPLIT GARITA VIGILANCIA

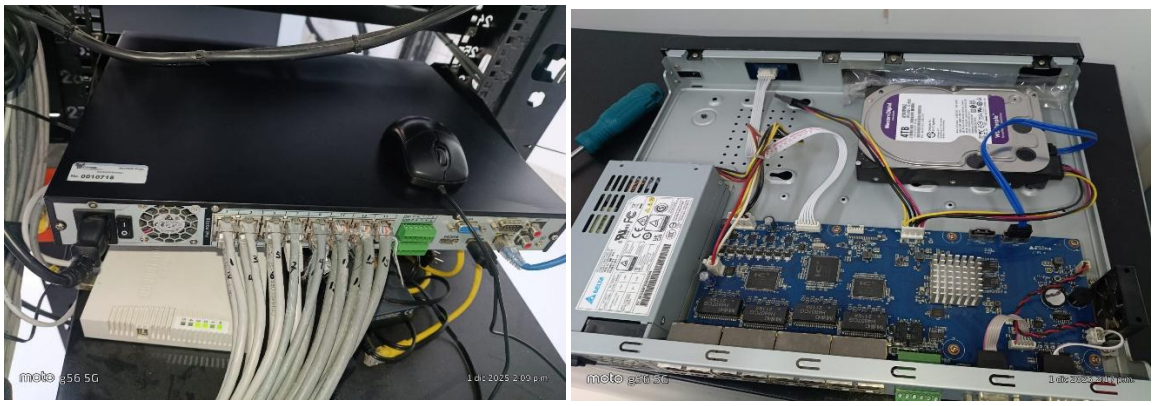
FIGURE 8. MANTENIMIENTO SISTEMA CERRADO CCTV LABORATORIO

Se presenta daño en la fuente de alimentación del sistema DVR del CCTV, evidenciándose la ausencia total de encendido del equipo, lo que impide su funcionamiento normal y la correcta operación del sistema de videovigilancia.

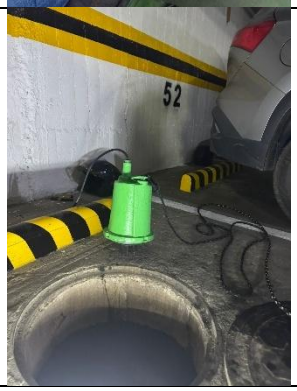
Se evidencia deterioro en la carcasa e impulsor de la bomba
	Daño en el capacitor de la bomba se encuentra estallado
	Bobinado dañado de la bomba
	Retiro de rodamientos

Una vez finalizadas las actividades, se procedió con la instalación de la bomba y la prueba de funcionamiento, evidenciando un desempeño adecuado y correcto arranque del equipo.

Rodamientos y sellos mecánicos para cambio
		Se realiza bobinado de la bomba
		Pruebas de arranque
		Se deja funcionado la bomba se realiza nuevamente la instalación del sistema de pozo

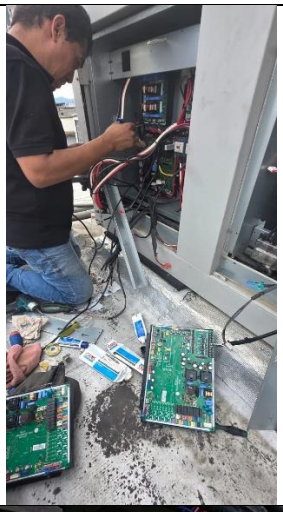
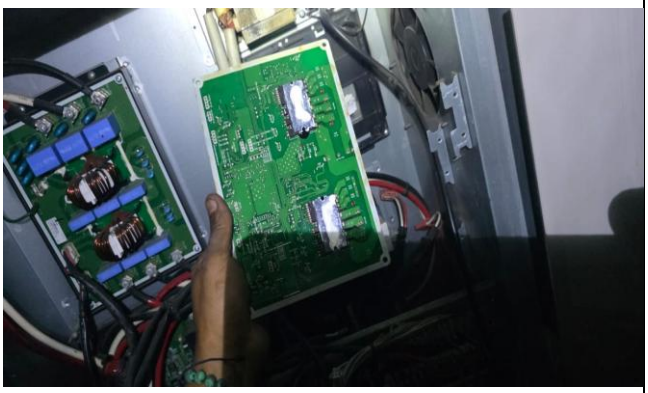
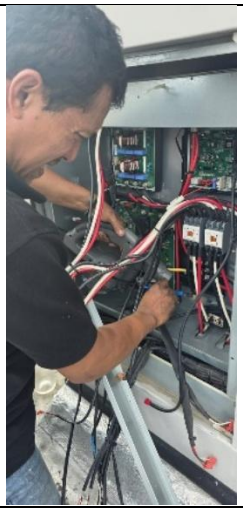
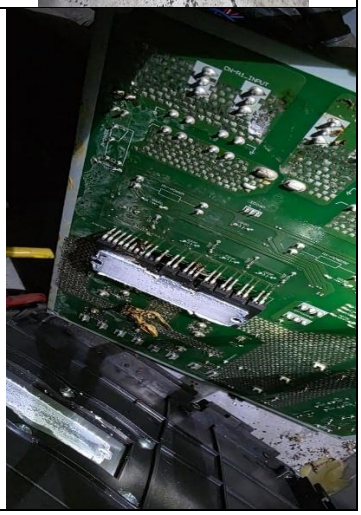
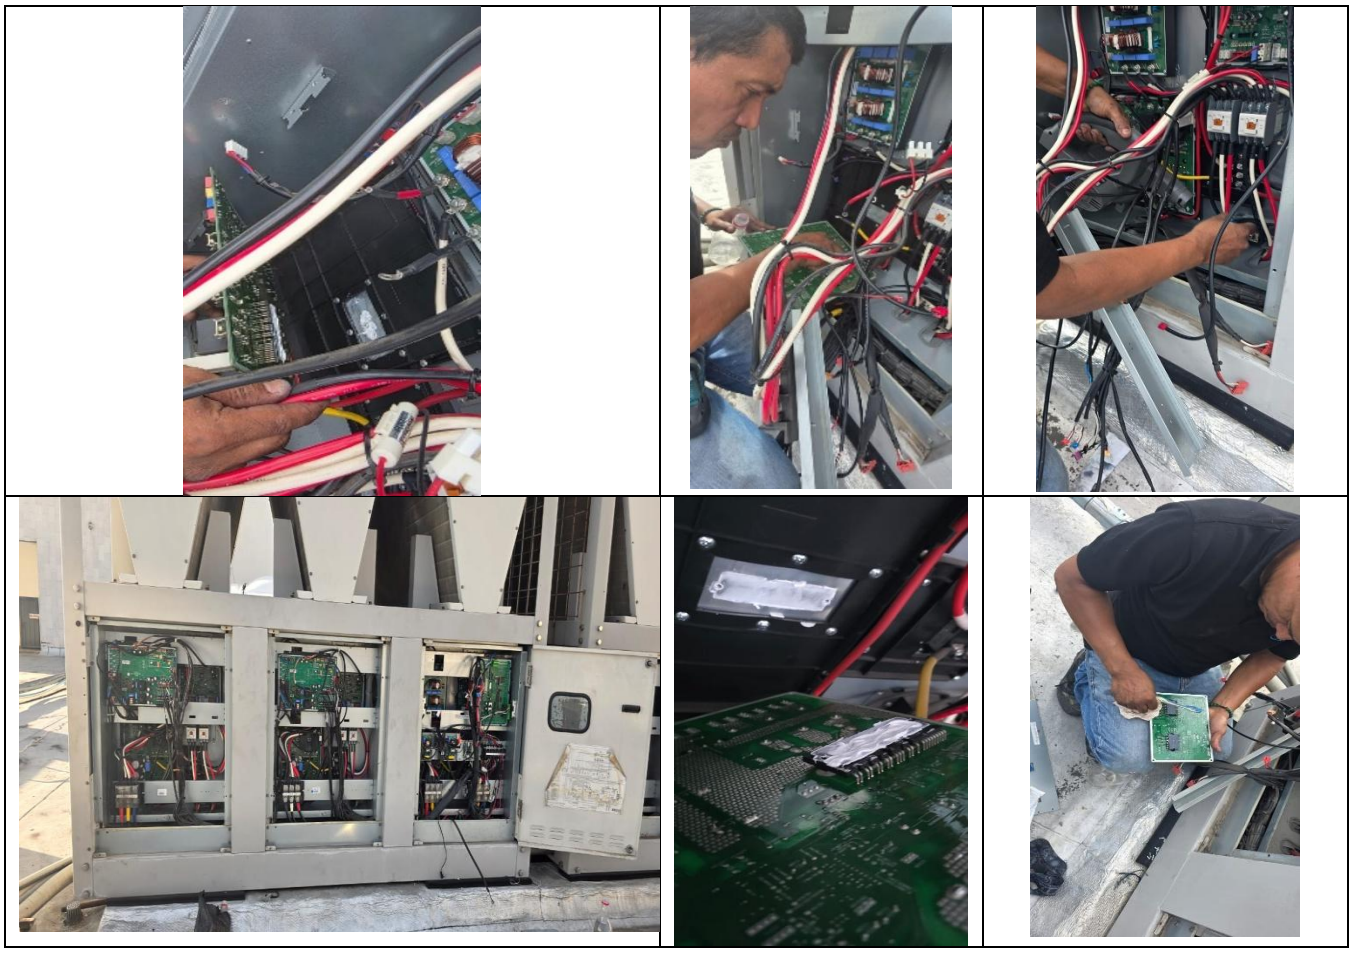
Mantenimiento de tarjetas electrónicas del chiller:

Se realiza mantenimiento correctivo y preventivo a las tarjetas electrónicas del chiller, efectuando revisión del estado de las conexiones eléctricas y corrección de soldaduras defectuosas. Se aplica barniz dieléctrico con el fin de eliminar y prevenir la humedad en los circuitos, y se utiliza pasta térmica para mejorar la disipación y distribución del calor en los componentes electrónicos.

Se realiza configuración y se eliminan errores los cuales bloqueaban el equipo

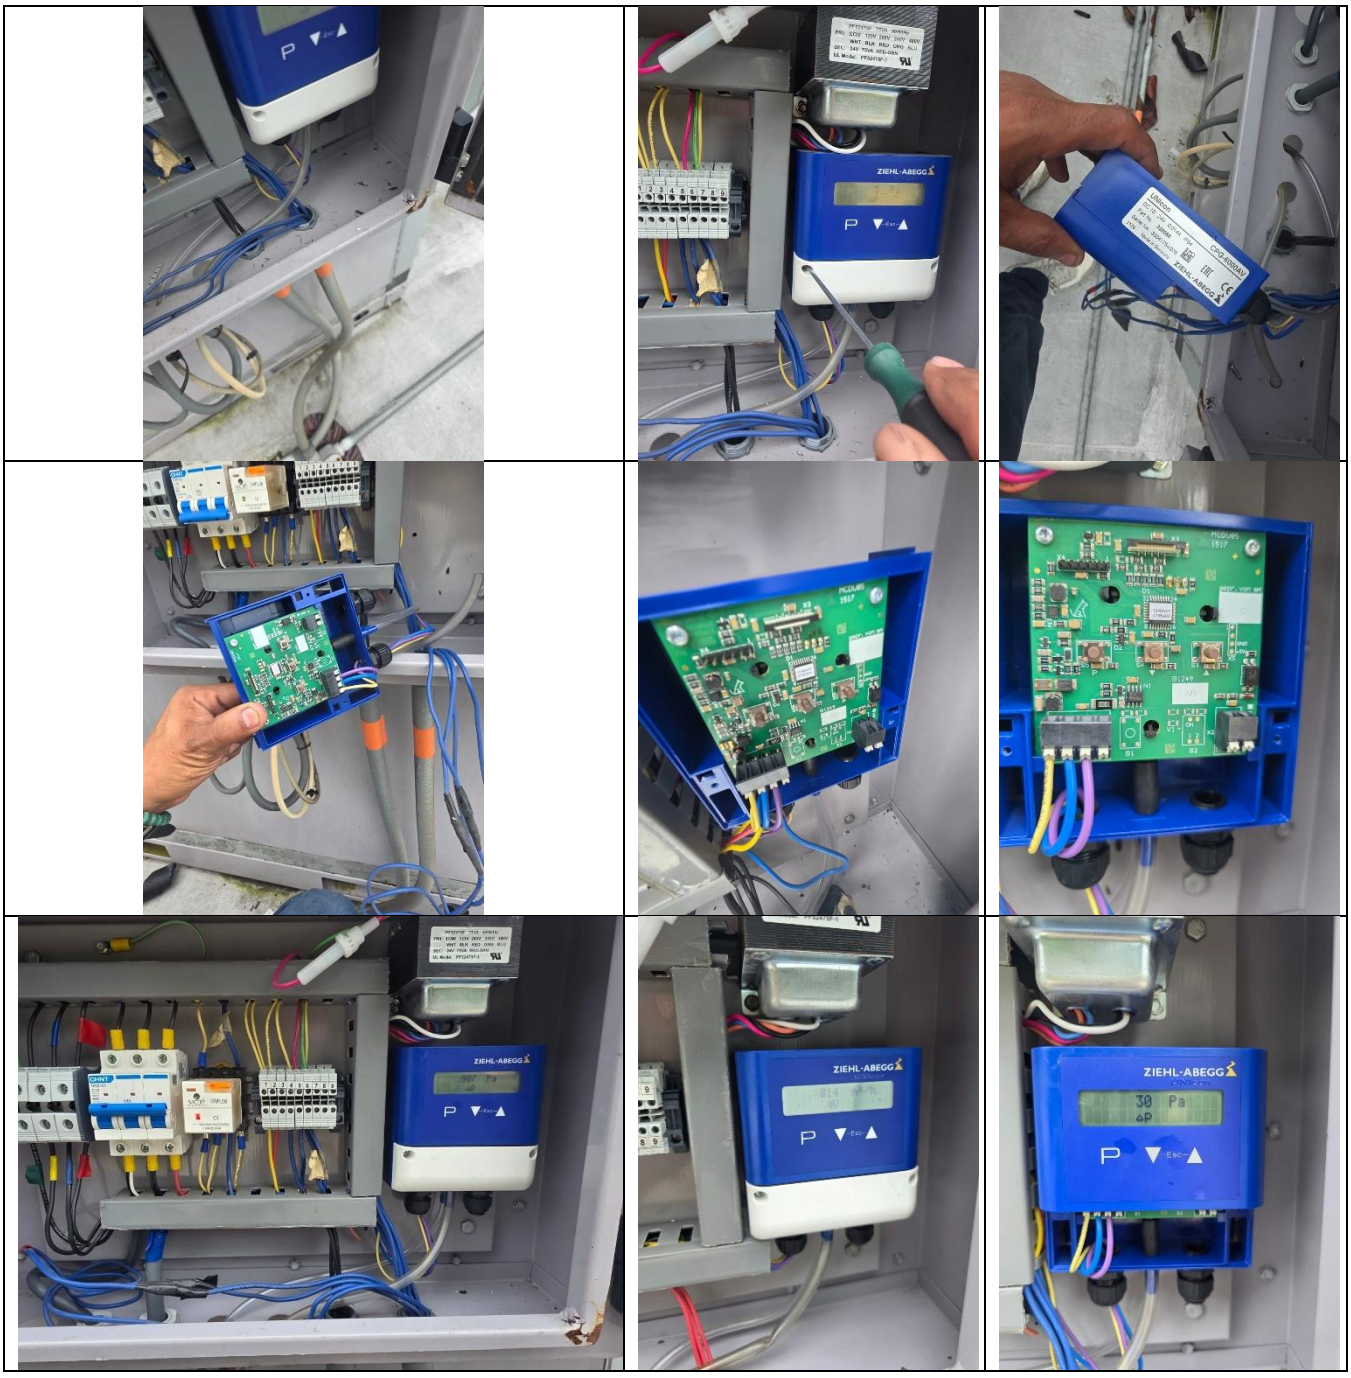
Se realiza mantenimiento a las tarjetas electrónicas de las manejadoras de aire central del laboratorio, incluyendo la revisión y ajuste del sistema de arranque electrónico de cada equipo. Adicionalmente, se lleva a cabo la calibración de los diferenciales de presión ubicados en las diferentes áreas del laboratorio, los cuales registran y controlan las presiones negativas y positivas conforme a los requerimientos operativos de cada zona.

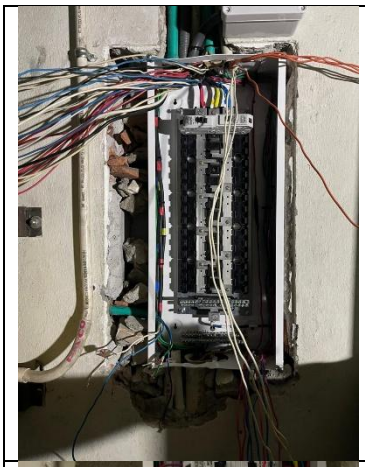
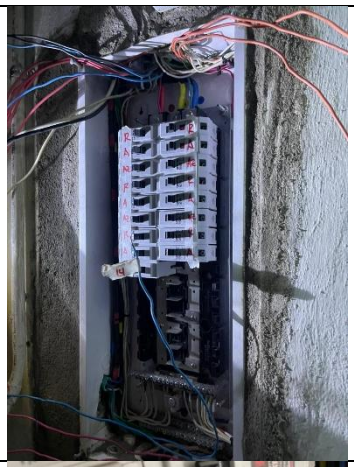
ADECUACIONES ELECTRICAS ENN EL EDIFICIO PRINCIPAL

Se realizó el cambio y actualización del tablero de distribución trifásico de 30 circuitos, ubicado en la subestación eléctrica, el cual alimenta los parqueaderos y las áreas comunes de la edificación.

El nuevo tablero fue instalado conforme a las condiciones técnicas requeridas, incorporando peinado de barras, organización interna adecuada y correcta identificación y rotulación de cada circuito, facilitando la operación, mantenimiento y localización de fallas.

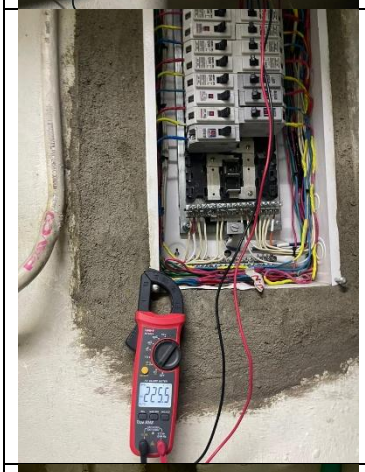
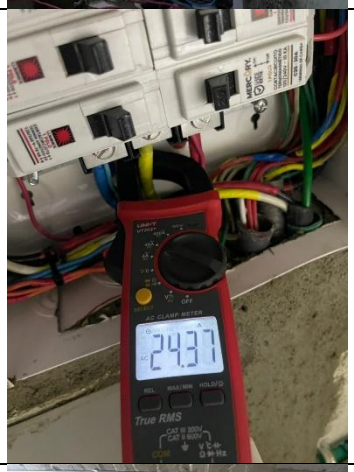
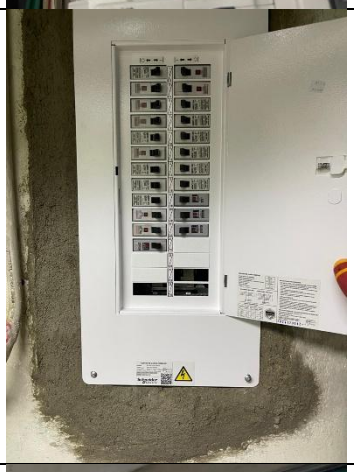
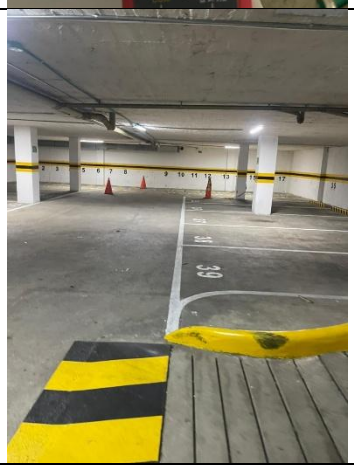
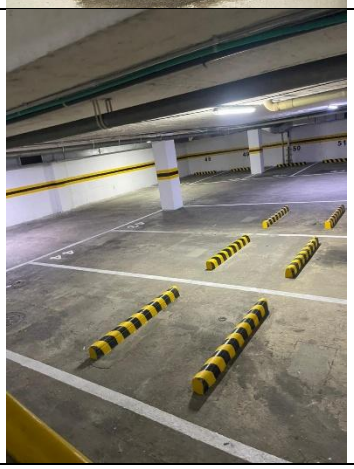
Los trabajos se ejecutaron cumpliendo con las normas eléctricas vigentes y buenas prácticas de ingeniería, asegurando la continuidad del servicio, la protección de los equipos y la seguridad de las personas.
