...segundo piso edificio [illegible]

04-11-2025 Personal en obra: 1 Residente de interventoria, 1 inspector de interventoria, 1 Residente de obra, 1 inspector de obra, 1 Residente SST, 1 oficial + 1 ayudante

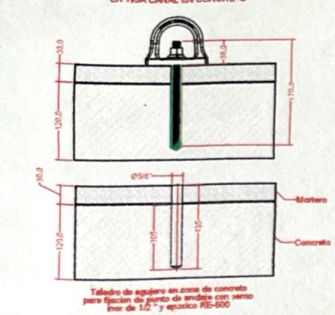
INSTALACION PUNTO DE ANCLAJE EN VIGA CANAL EN CONCRETO

19-11-25. • Se realiza actividad de anclajes, se identifica que dentro de la viga canal hay un flanche metalico lo cual, si se perfora genera filtraciones cada que llueve, por lo tanto, se realiza la actividad por la cara externa de la viga canal en el edificio de Alcaldia. La actividad se ejecuta con escalera y sin pasarela movil, haciendo uso de elementos no autorizados para la actividad; se deja la constancia de recomendación, de hacer la aplicación al procedimiento seguro en altura.

Tablero de aguilero en zona de concreto para fijacion de punto de anclaje con cemento inox de 1/2 " y epoxico RS-500

43 - Puntos de anclaje en acero inox marca Dipall con ref: dpa 2105 instalados en la zona de viga canal de la estructura
