INFORME TÉCNICO DE RECIBO DE OBRAS DEL CONVENIO CNV-2024-016 FIRMADO ENTRE EL MUNICIPIO DE PÁEZ Y CORPOBOYACÁ.

Interesado: CORPOBOYACÁ
Fecha Visita: 5 de septiembre del 2025

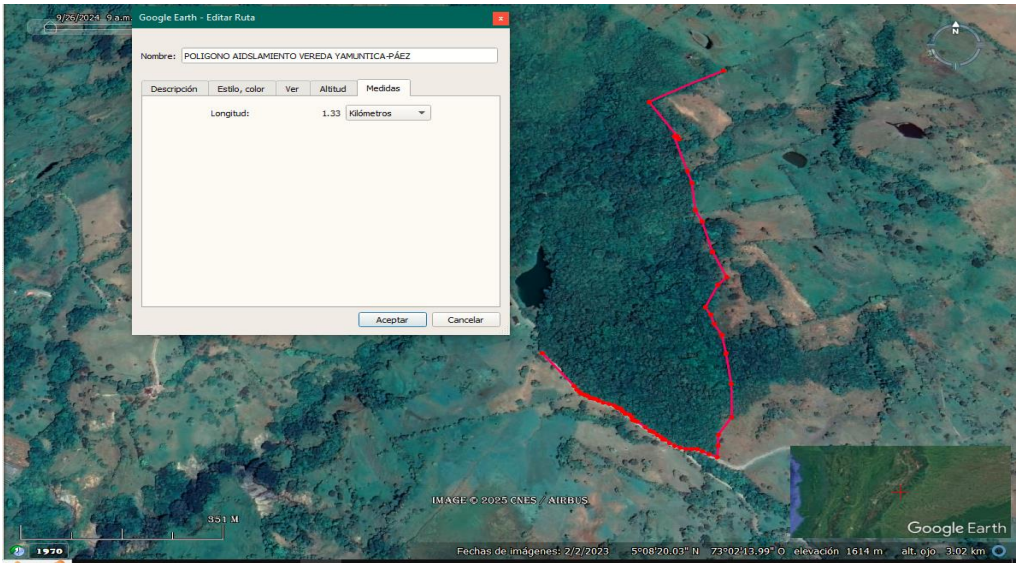
1. Se realizó la revisión de la cerca, mediante un recorrido por cada uno de los linderos de los predios proyectados para realizar el aislamiento.

2. Se realizó la medición de la distancia entre cada uno de los postes,

3. Se realizó la medición para verificar la distancia de los pie de amigos los cuales se encentran cada 30 metros, cumpliendo con lo establecido en el convenio.

4. Se realizó la medición de la altura del poste (tamaño de los postes (10cmx10cm), se verifico que estuvieran apisonados y firmes.

5. Del alambre se evidencio completamente tensionado, con sus cuatro líneas separadas cada 30 cm, es de resaltar que donde se encontraba aislamiento, no se removió el alambre y los postes anteriores, quedando alternos y reforzados con las líneas de alambre anteriores, garantizando mayor protección.

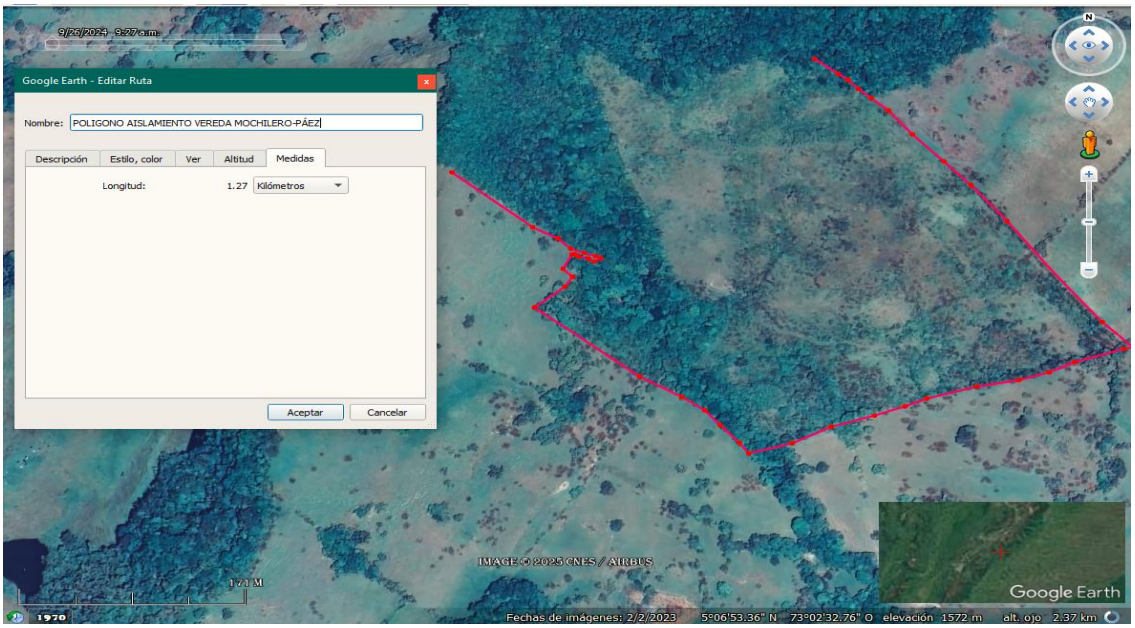
Durante el recorrido se tomaron puntos, para verificar las cantidades de obra mediante la elaboración de los polígonos que se muestran a continuación, y determinar si cumplieron la meta establecida.

los trabajos se realizaron según las especificaciones técnicas estipuladas en el convenio las cantidades corresponden a las pactadas por tal razón la supervisión da por recibido a satisfacción las actividades y productos del convenio.
