INVIAS
INSTITUTO NACIONAL DE VIAS

INFORME MENSUAL No. 25 DE INTERVENTORIA.

1 AL 31 DE OCTUBRE DE 2025

Objeto Contrato de Obra:
MANTENIMIENTO Y PAVIMENTACIÓN DEL CIRCUITO TURÍSTICO DEL SUR EN LA VÍAS 20HL02 – OBANDO – ISNOS Y 20HL03 ISNOS – BORDONES – LA LAGUNA, DEPARTAMENTO DEL HUILA

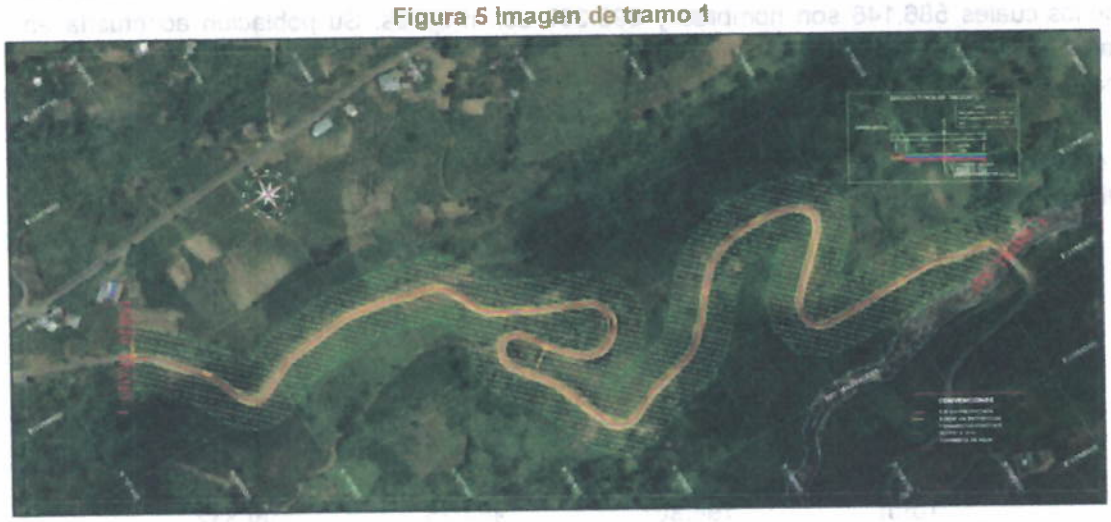
Figura 5 Imagen de tramo 1

Se realizará intervención entre los PR 4+320 al PR 5+920, Se observan tres alcantarillas, colmatadas poca funcionalidad, derrumbes de banca superior que disminuyen el ancho de la calzada, cunetas en alto nivel de desgaste y superficie en afirmado deteriorado.

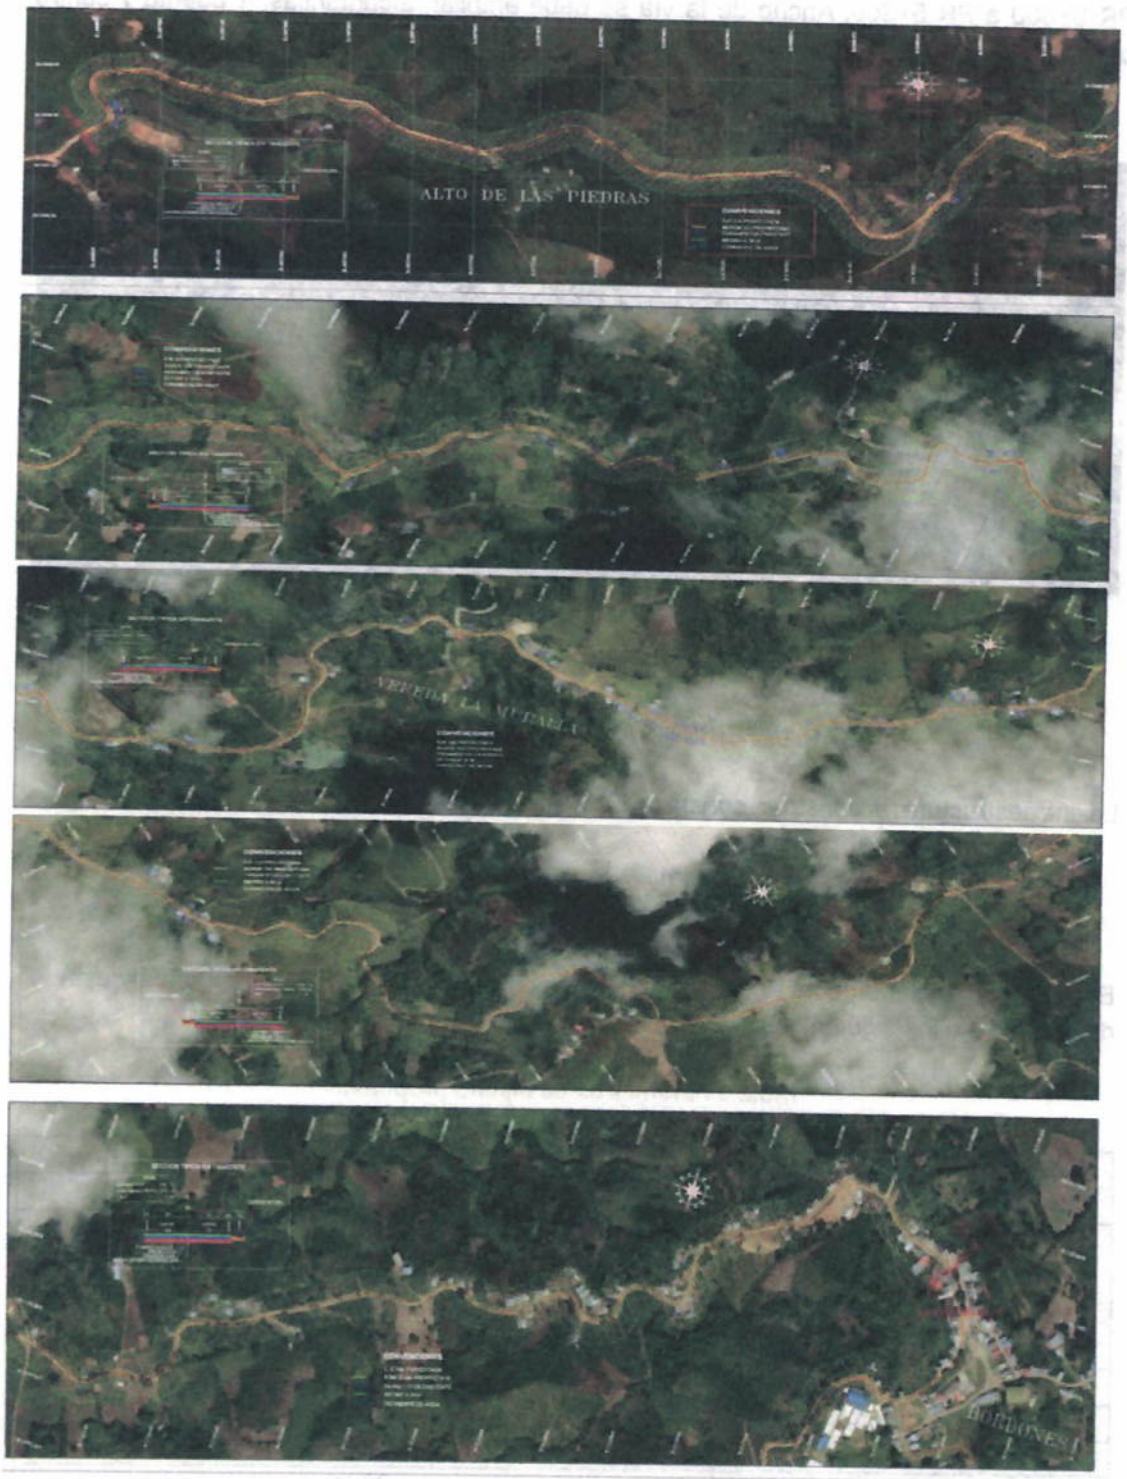
Figura 6 Imagen de tramo 2

Esta el centro poblado de Bordones cuenta con alcantarillado obsoleto y la vía urbana esta pavimentada con un empedrado, acorde a los diseños del proyecto este sector no requiere intervención. La vía esta sobre afirmado deteriorado.

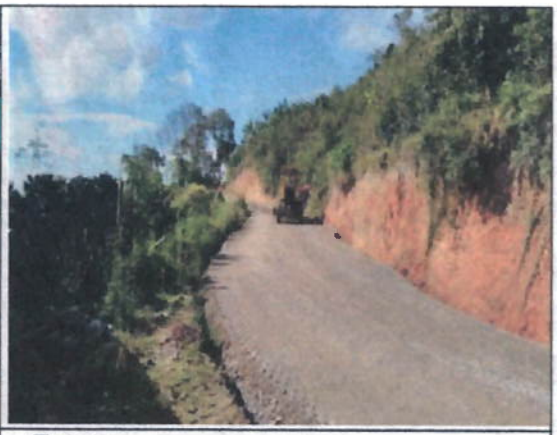
Tramo 2 liberación de subbase granular en el PR 9+780 al PR 9+330 por topografía y densidades

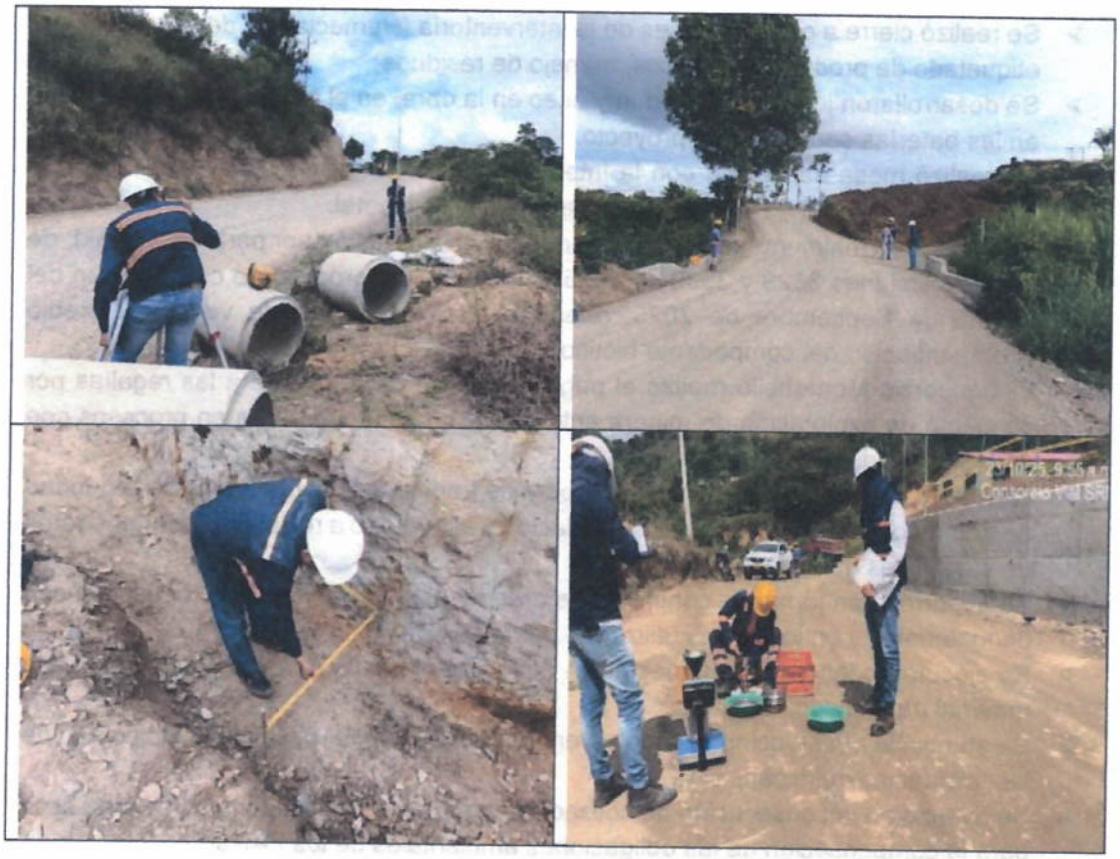
Figura 20 Actividades de topografía

- Se verifican cantidades de obra; granulares, acta 5 y corte mes de octubre.
- Se libera mejoramiento desde el km 8+660 al km 8+790 sector tramo 2
- Se libera Subbase granular en el km 8+790 al km 8+960 y en el km 9+290 al km 9+330 se liberó SBG, sector tramo 2.
- Se libera Subbase granular desde el km 9+140 al 9+290 sector tramo 2.
- Se libera SBG en el km 9+330 al km 9+780 sector tramo 2.
- Se libera mejoramiento en el km 9+780 al km 9+870 sector tramo 2.
- Se libera Subbase granular en el km 17+300 al km 17+730 sector tramo 3.
- Se realiza chequeo de base granular desde el km 11+800 al km 12+240 sector tramo 2.
- Se realiza recorrido en conjunto interventoría y contratista para definir construcción de cunetas.
- Se verifica alineamiento de cárcamo km 19+130 al km19+230 margen izquierda de la vía sector tramo 3.

- Se realizan densidades de campo para liberación de capas granulares en los tramos 2 y 3 durante el mes en curso.

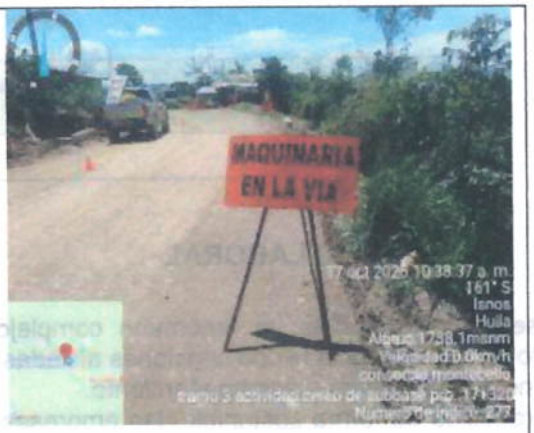
Figura 7. Inspecciones a la señalización instalada

1. Inspección a señalización en obra

2. Inspección a señalización en obra

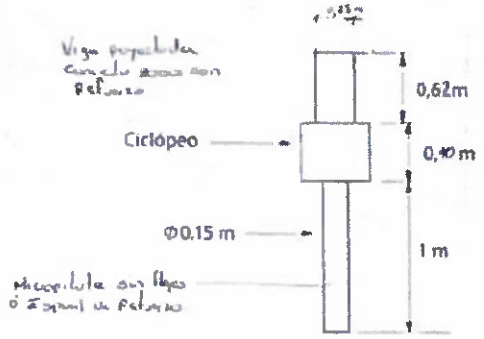
En este sector se presentaron defectos importantes durante el proceso constructivo como la no disposición de flejes en los micropilotes, básicamente en el sector se encuentran construidos micropilotes de 1m de longitud y 0,15m de diámetro unidos ellos a una viga cabezal en concreto ciclópeo de 0,40m de altura y se proyecta construir sobre dicho ciclópeo una viga de 0,62m de altura y 0,25m ancho, tal y como se muestra en la figura que acompaña este párrafo.

Se ha consultado sobre la necesidad de demoler la estructura o aprovecharla parcialmente con el fin de que pueda garantizarse el confinamiento de la vía, a ese respecto esta Asesoría considera que, si bien existe una clara deficiencia estructural por la carencia de los flejes y la unión mediante el concreto ciclópeo se podría complementar la alternativa propuesta generando un pequeño muro de zarpa interna, de modo que le vástago de 0,62m de altura sea complementado con una zapata interna de un ancho igual a la altura proyectada, con esto se lograría tener un muro de confinamiento para los materiales de relleno, dicho muro tendrá una labor exclusivamente de confinamiento de la estructura del pavimento y no deberá considerarse aporte alguno de los micropilotes ni del concreto ciclópeo.

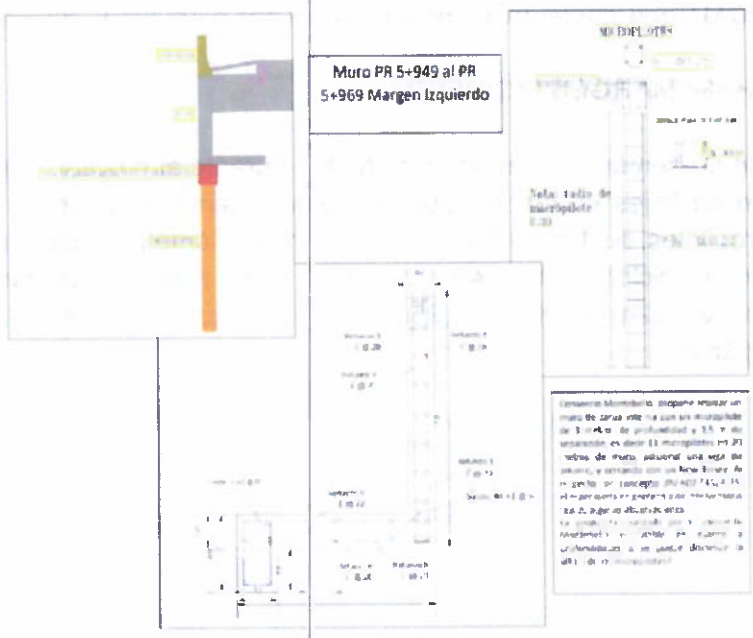
MURO PR5+949 a PR 5+969 MARGEN IZQUIERDA

En este sector se propone la construcción de un muro de zarpa interna apoyado sobre una viga de amarre entre el muro y los micropilotes que coincide con el vástago del muro.

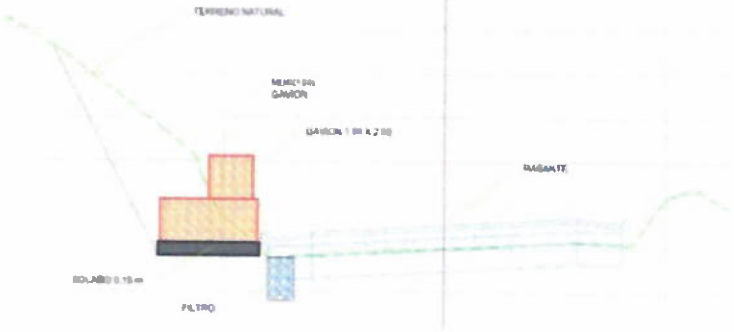
En este sector se había recomendado dos alternativas ante la degradación progresiva del talud interno, dado el PQR que se generó ante esta situación por parte de la propietaria del predio, problemática que comprometió algunas plantaciones de café. Estas alternativas consistieron en lo siguiente:

En ese sentido, esta Asesoría considera que con la propuesta de implementar los muros en gavión se alcanza la pendiente de 1H:1V, por lo tanto, se da aval para proceder con los muros en gavión.
