Bogotá D.C., 23 de Octubre de 2025
DIN-ICCU-237-25-148

REFERENCIA: CONTRATO DE INTERVENTORÍA ICCU-CTO-237 DE 2025, CUYO OBJETO ES: "INTERVENTORÍA TÉCNICA, ADMINISTRATIVA, FINANCIERA, AMBIENTAL Y LEGAL AL PROYECTO "REHABILITACIÓN Y MANTENIMIENTO DE LA VÍA QUE CONDUCE DESDE EL SECTOR SOPAPO (MUNICIPIO DE RICAURTE) AL CASCO URBANO DEL MUNICIPIO DE AGUA DE DIOS, CUNDINAMARCA".

Asunto: Entrega Informe Semanal 23.

OBJETO DEL CONTRATO	**"Rehabilitación y mantenimiento de la vía que conduce desde el sector Sopapo (municipio de Ricaurte) al casco urbano del municipio de Agua de Dios, Cundinamarca"**
LOCALIZACIÓN PROYECTO	**El proyecto contempla dos tramos de intervención: el Tramo 1 de 1.5 km desde el casco urbano de Agua de Dios hasta la escuela del OBAL, y el Tramo 2 de 0.6 km desde la zona rural de Agua de Dios hasta la zona rural de Ricaurte, según las coordenadas especificadas.**

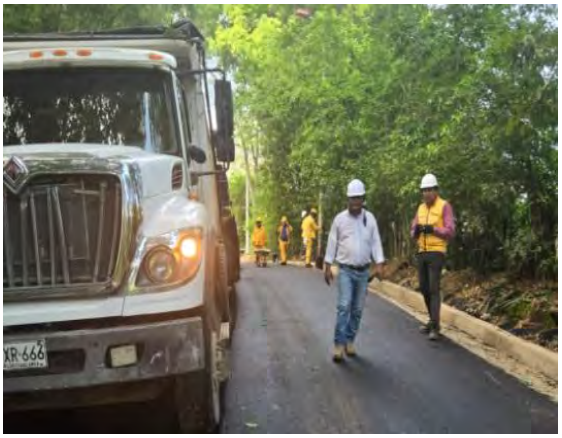
Dando alcance al comunicado referido, esta Interventoría considera necesario reiterar la importancia del cumplimiento de las medidas de Seguridad y Salud en el Trabajo (SST) y de Gestión Ambiental, especialmente durante el desarrollo de actividades de alto riesgo.

Durante la jornada del 30 de octubre de 2025, se evidenció en el tramo dos (2), tal y como se puede observar en el registro fotográfico siguiente, una operación de maquinaria con niveles elevados de ruido, donde algunos operarios no contaban con los elementos de protección personal (tapa oídos), situación que podría generar exposición a riesgo auditivo.

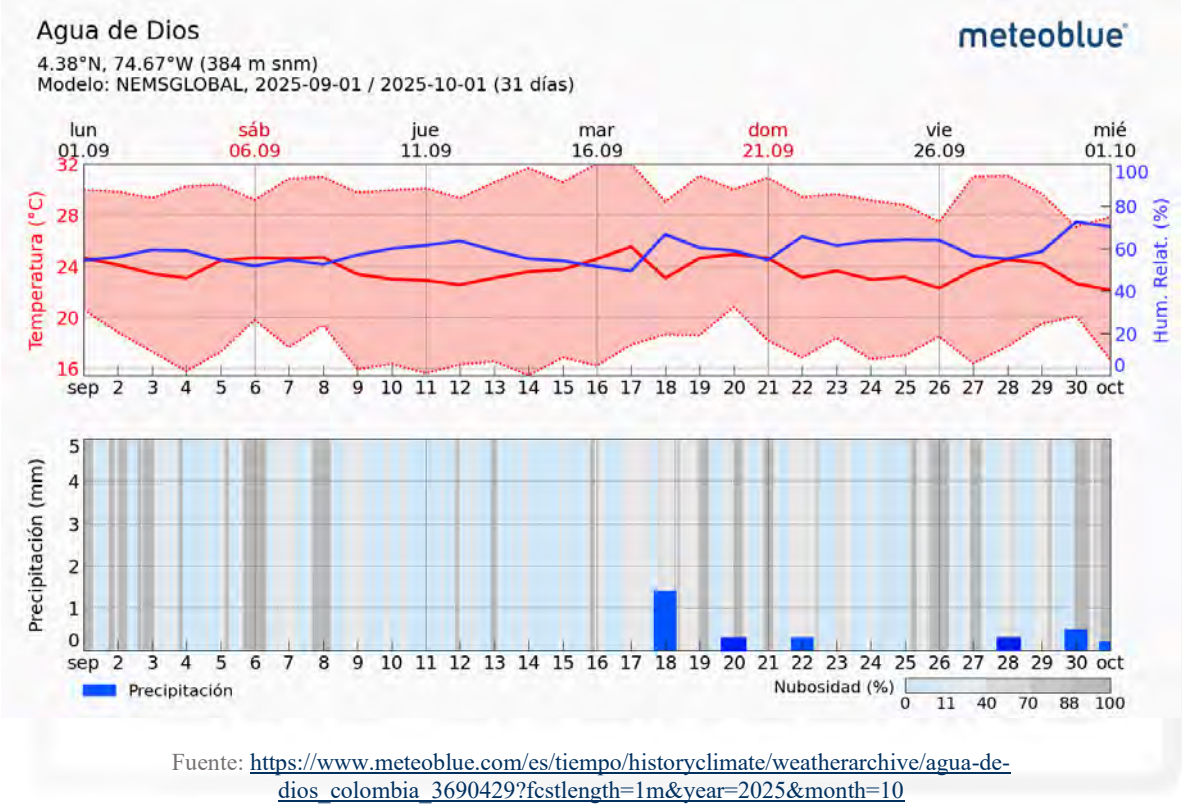
Ilustración 1. Precipitación municipio de agua de Dios mes de septiembre

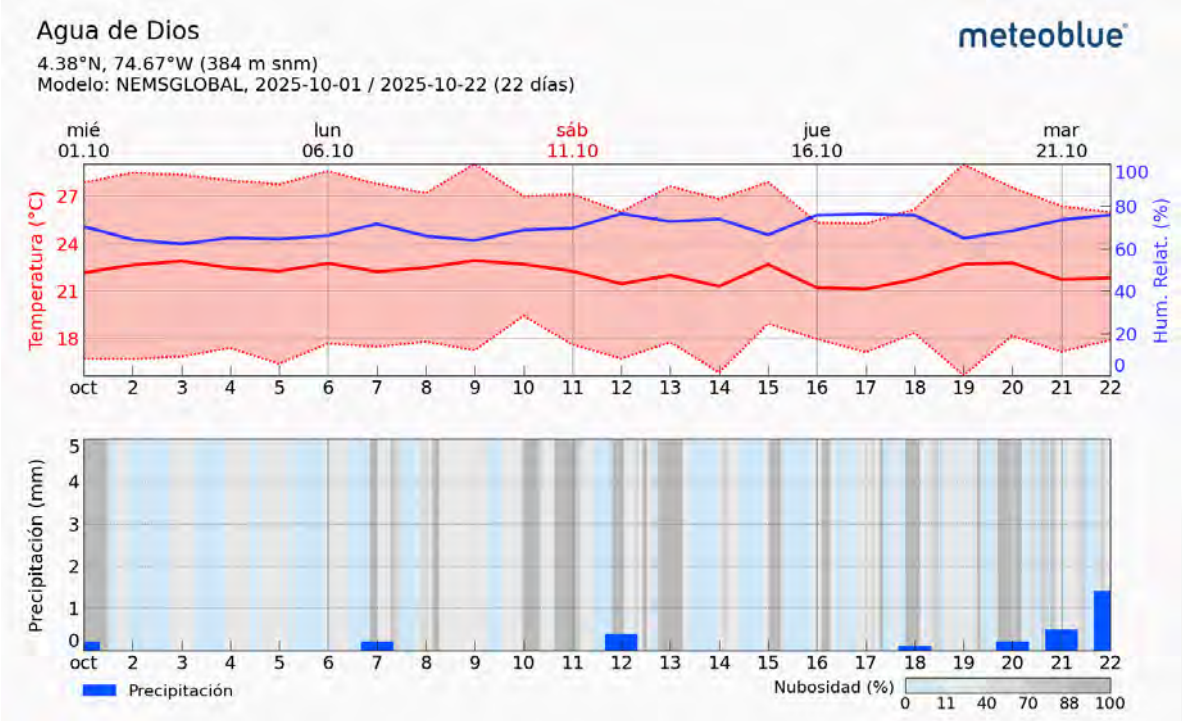
Ilustración 2. precipitación municipio de agua de Dios 01 al 22 de octubre

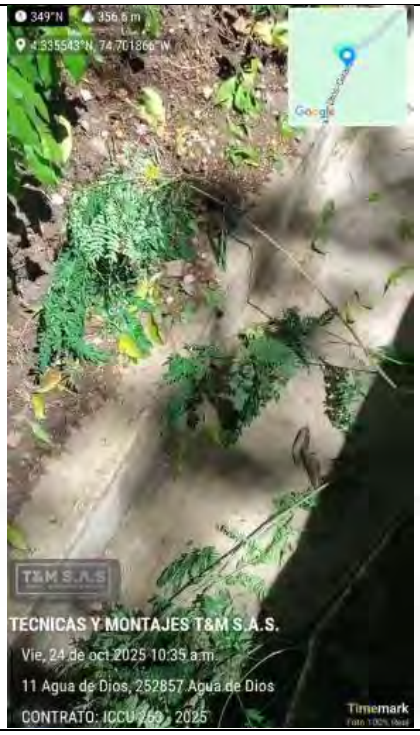
En el marco de las actividades en ejecución del Tramo 2 del proyecto, se evidenció que uno de los predios colindantes ubicado en la K5+770 presenta una conexión de aguas residuales irregular, la cual descarga directamente sobre el área de intervención de la obra como se observa en el siguiente registro fotográfico.
