FECHA (D/M/A): 26/09/2025	BITACORA DE OBRA

TIPO DE INTERVENCIÓN (POR RANGOS O ACTIVIDAD):	Mantenimiento Fallos		
RANGO:	3	CANTIDAD:	
ZONA	1	FRENTE DE TRABAJO:	#14
COMUNA	1		
BARRIO	Aldea Pablo VI

REHABILITACIÓN , MANTENIMIENTO Y MEJORAMIENTO DE LA MALLA VIAL E INFRAESTRUCTURA , ASOCIADA

CONTRATISTA: CONSORCIO VIAL MED 2025	CONTRATO No. 4600105052 DE 2025
INTERVENTORIA: CONSORCIO MEDURBANO 20005377	CONTRATO No. 4600105322 DE 2025

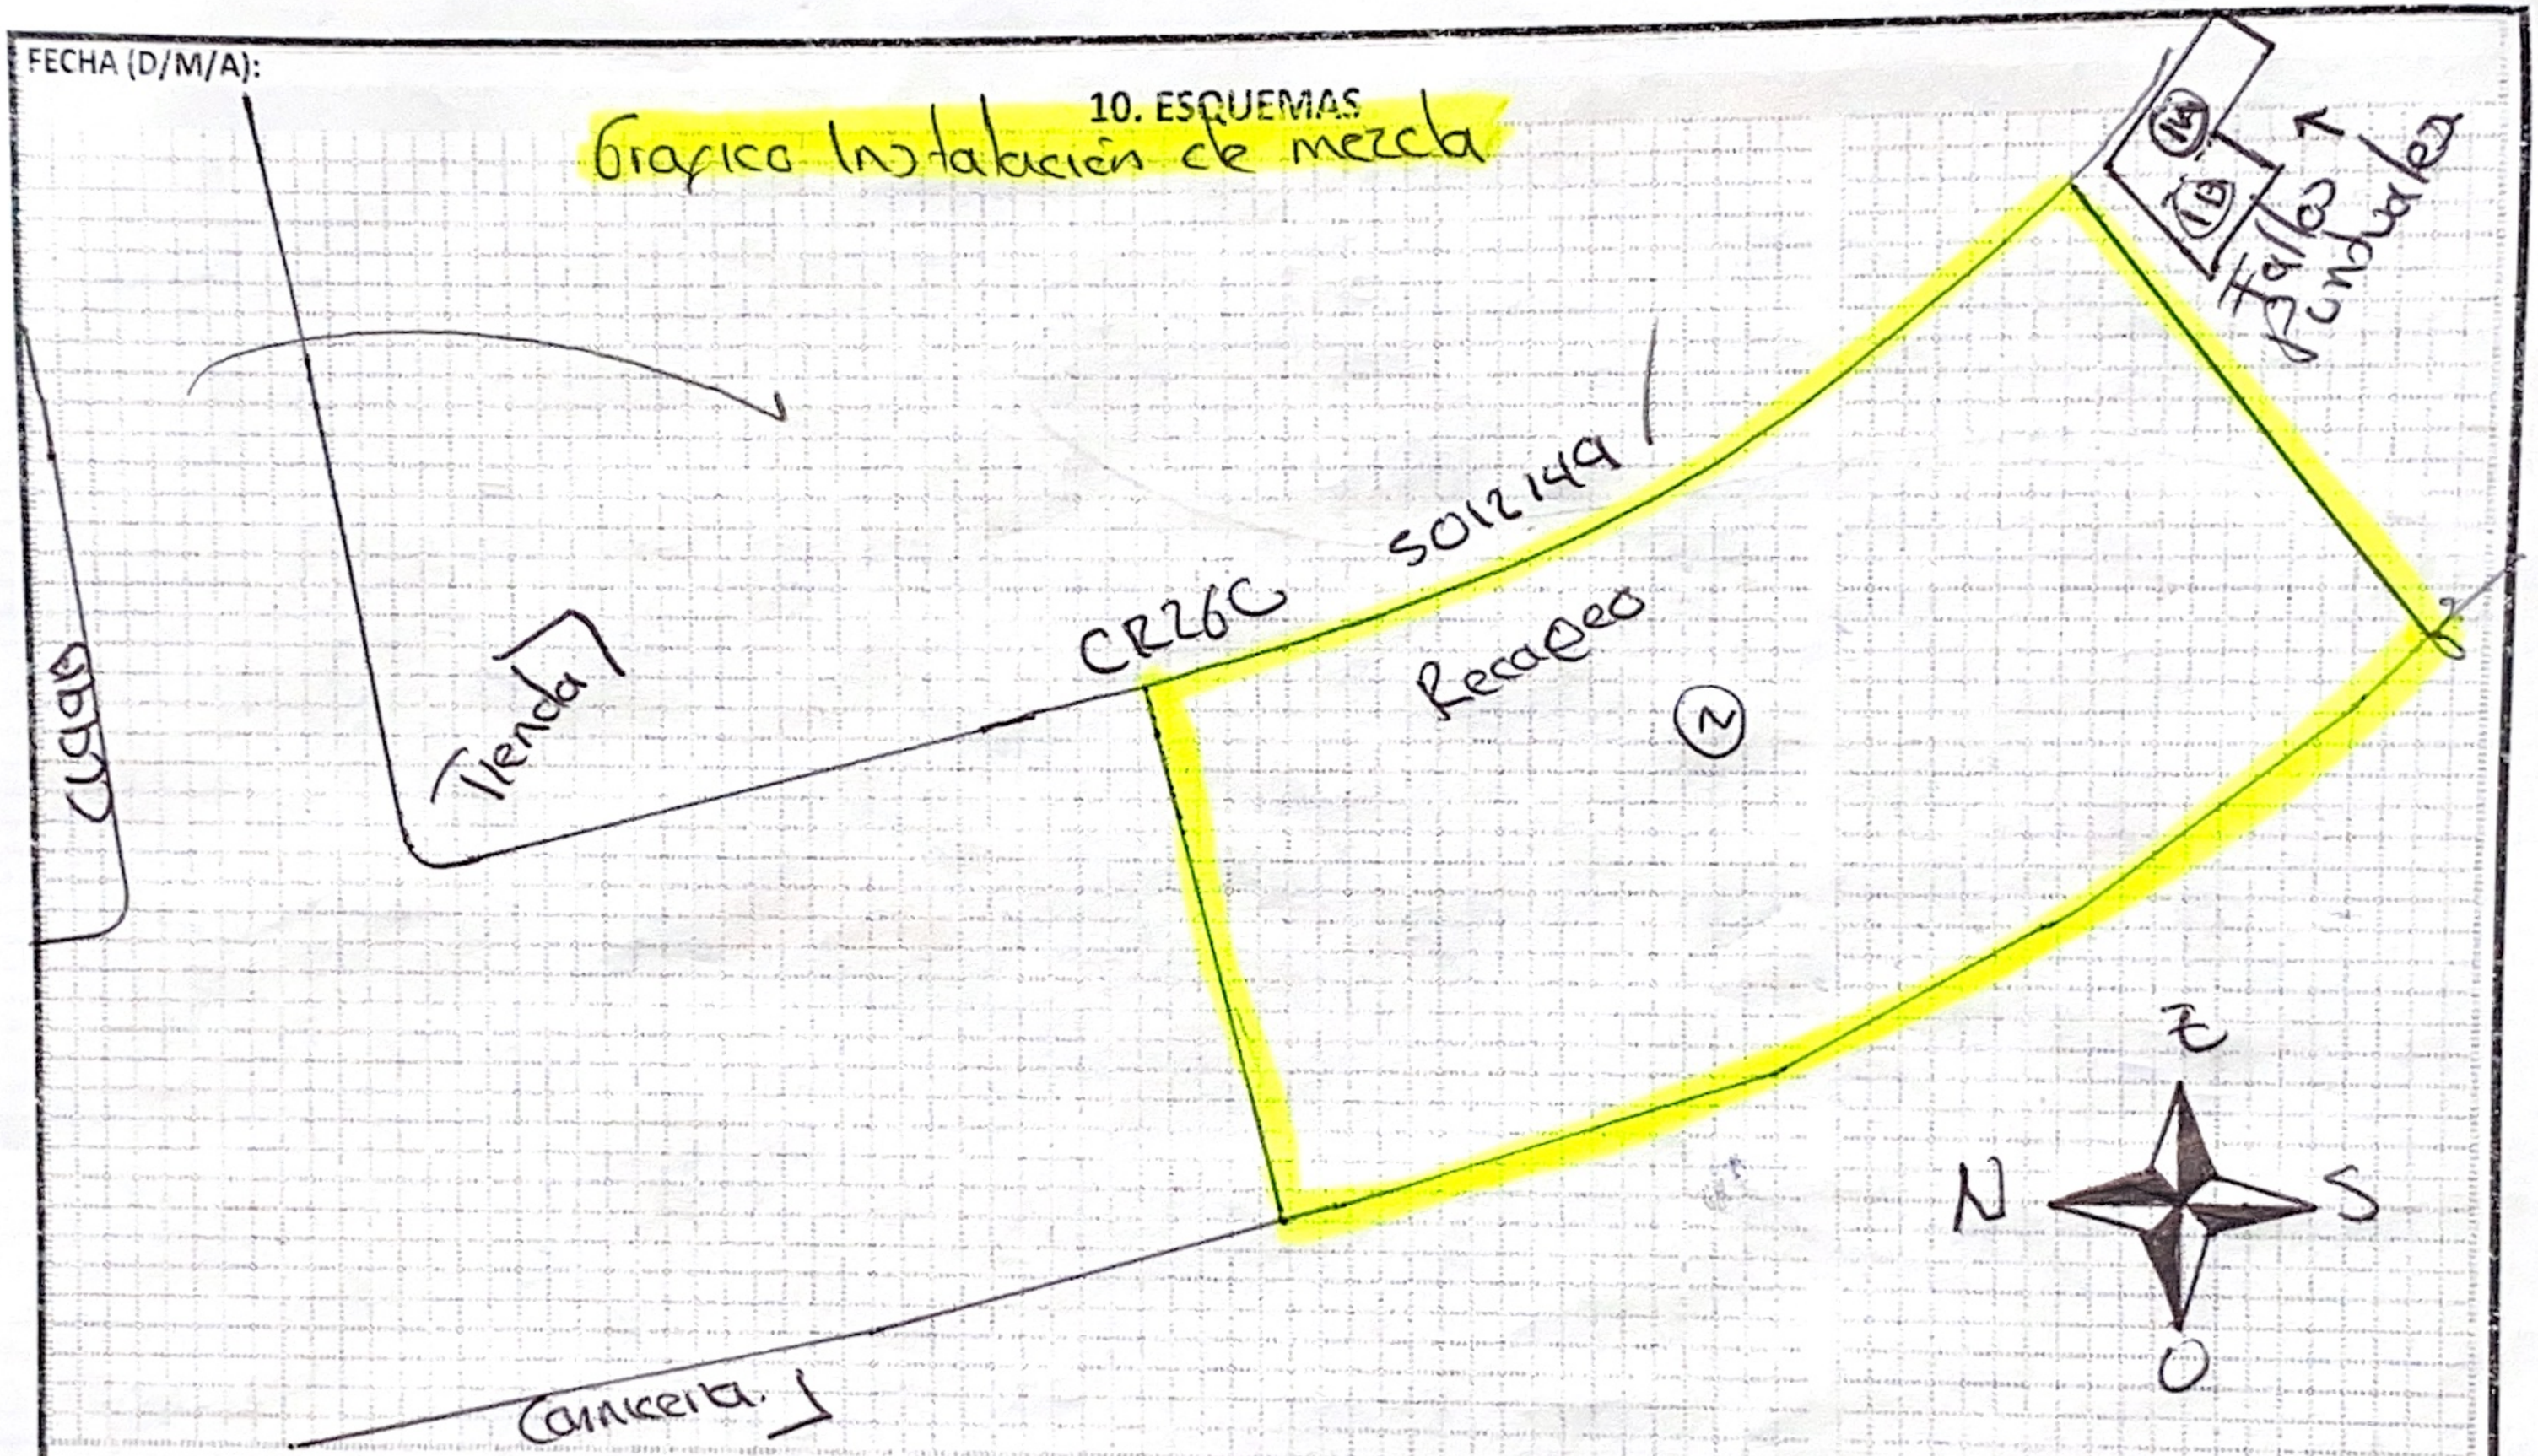
SEGMENTO	CONSECUTIVO HUECOS MED	FIGURA No.	DIRECCIÓN	DIMENSIONES L (m)	DIMENSIONES A (m)	DIMENSIONES e (m)	Area (m2)	Vol (m3)	Ton (kg)
5012149		1	CR26C CL97BB CL99A	4,84	2,10	0,16	10,16	1,63	3,82
"		2	" " "	3,50	2,10	0,16	7,35	1,18	2,76
"		3	" " "	29.00	5,50	0,06	159,50	9,57	22,49
		-	Reake MH	1	0	0	(1,77)	(0.25)	
5012153			CR28 CL80-26						
			Nota: El reake del MH se gasta 1 ton y se saca de los viajes del día						
							1238		
TOTALES							177,01	12,37	29,07

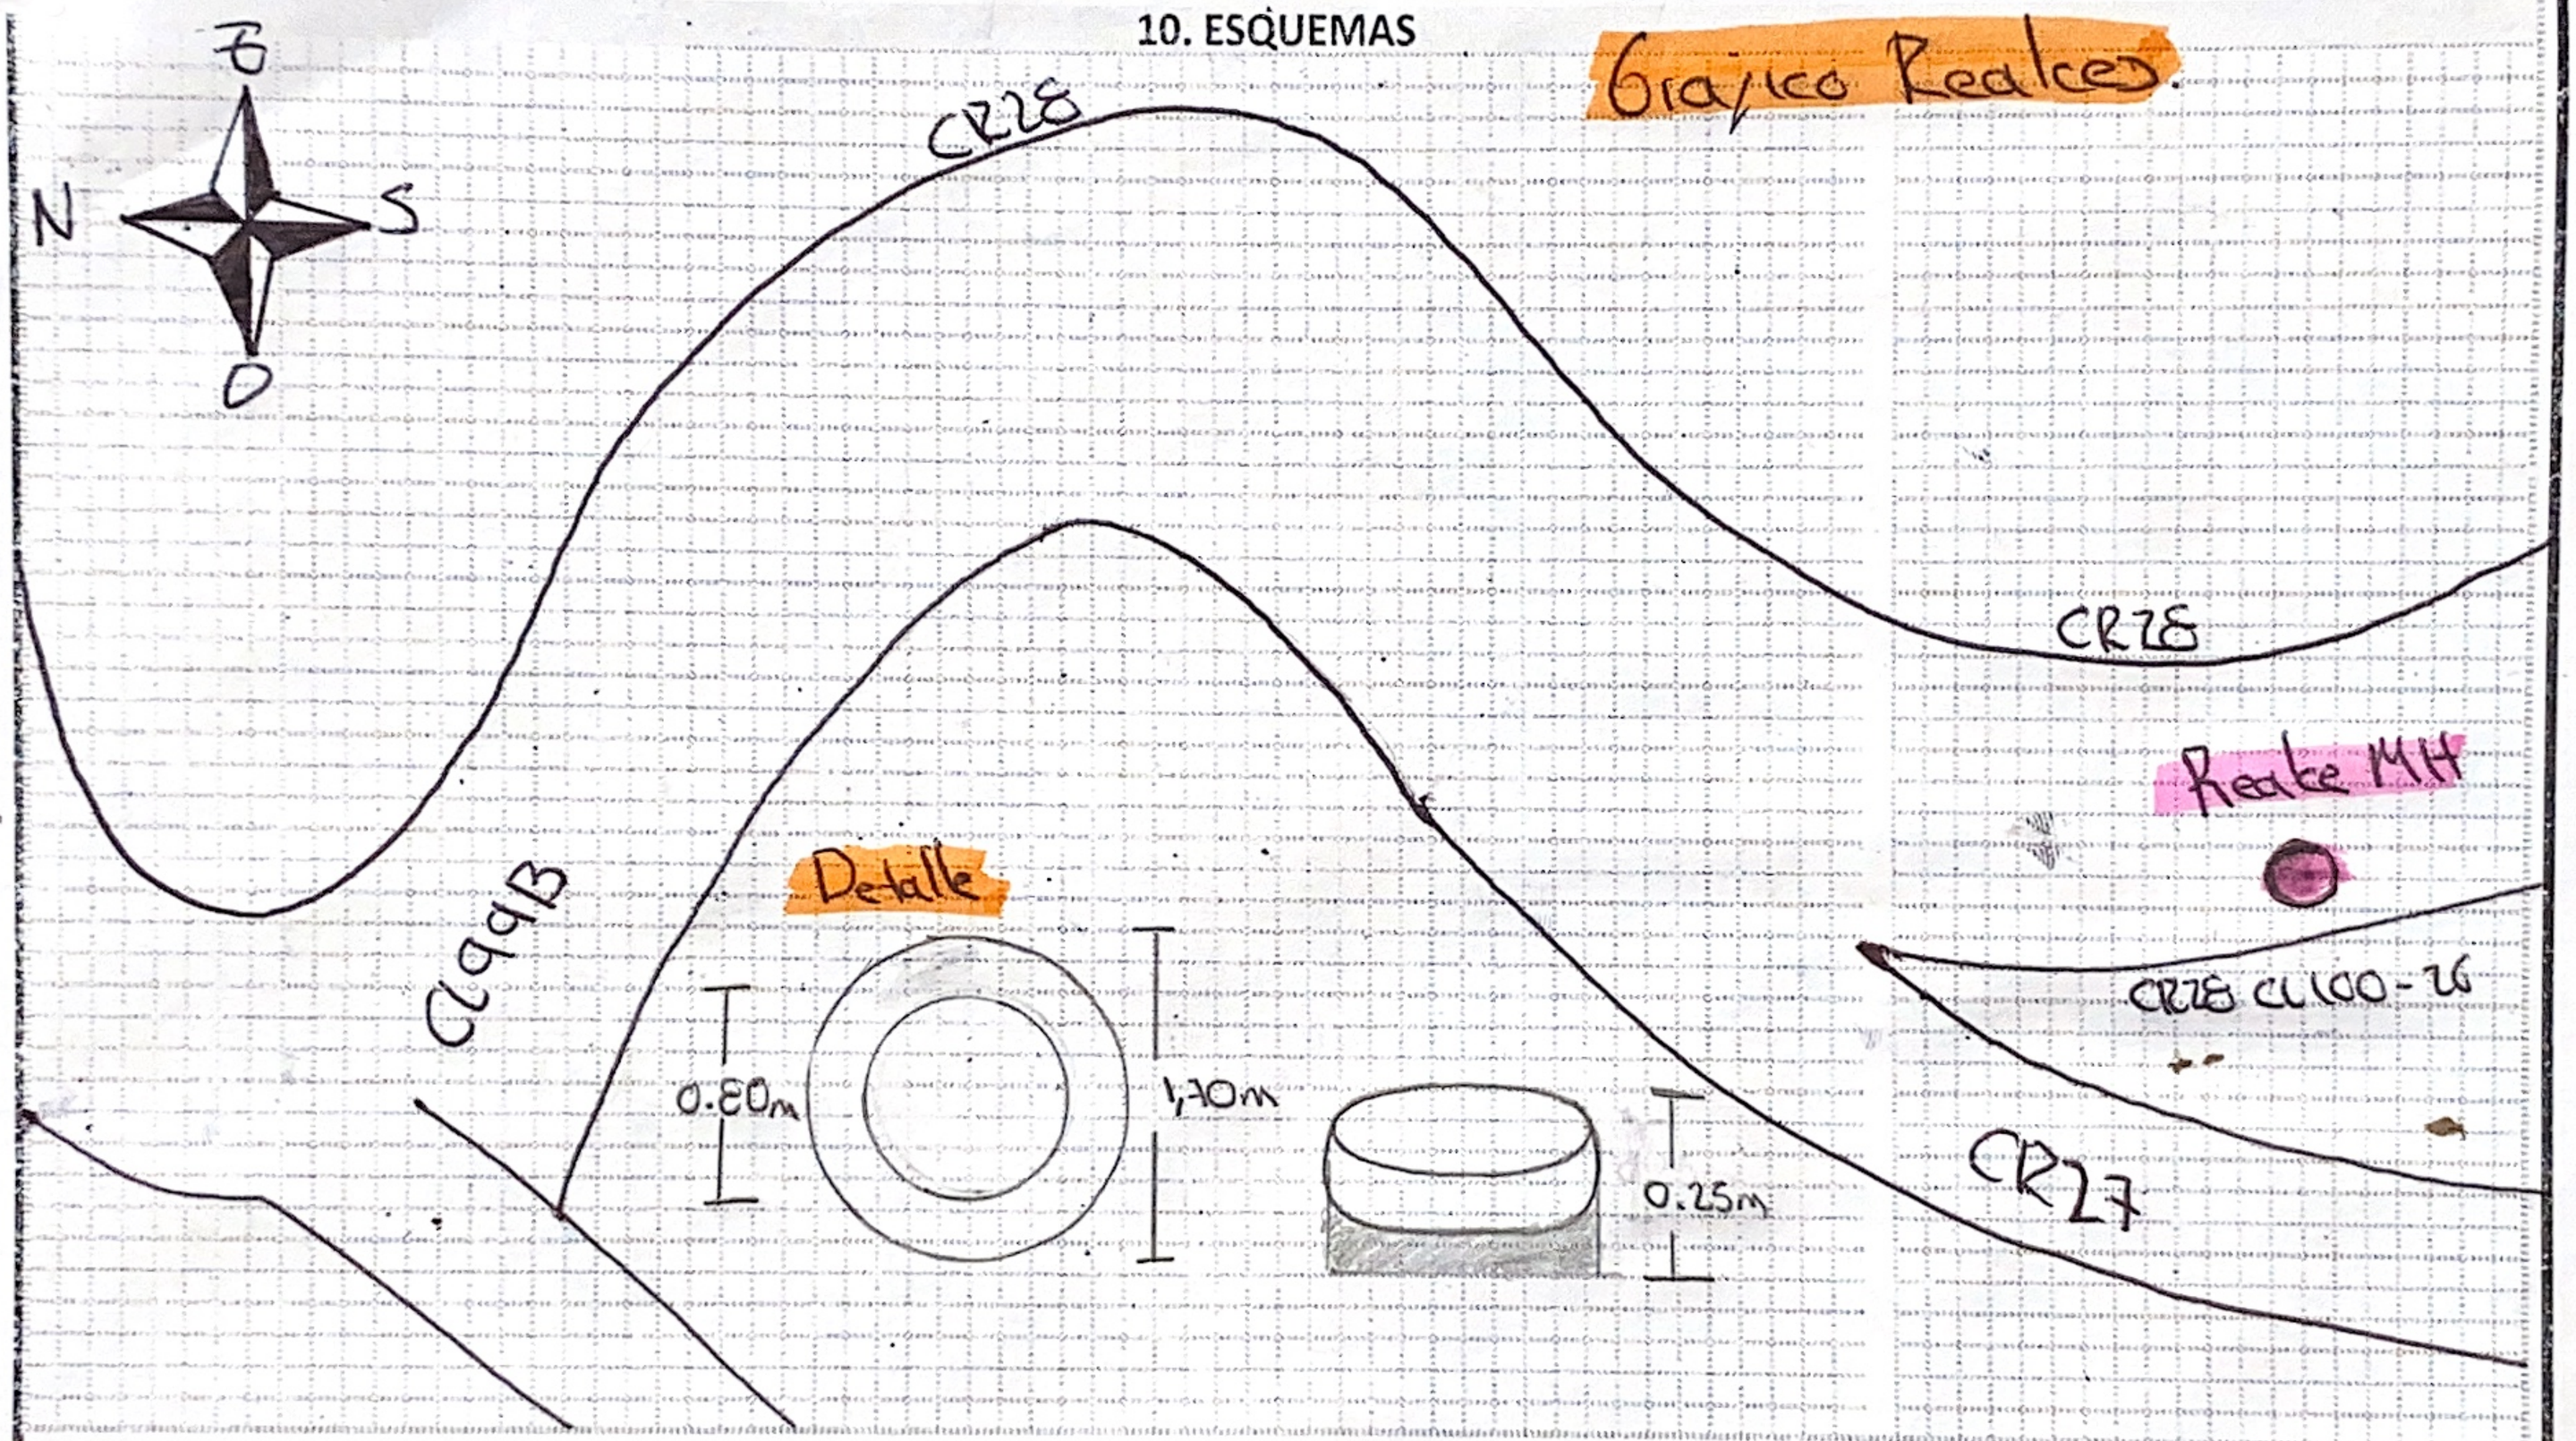
Se recomienda a los residentes tener en observación ya que se instalo (en) con mezcla que no contaba con la temperatura adecuada.

Nota: las tapas y anillo que instalo el contratista tienen aspecto deteriorado. y ya usados anteriormente, el contratista se compromete a reponer tapas nuevas pero callarin no. esta situación queda a criterio de residentes.

TIPO DE INTERVENCIÓN:	Realce MH	FRENTE	#14
RANGO:	3	CANTIDAD:	1 ton / 0.425 m³
BARRIO	Aldea Bbb VI	DIRECCIÓN	CR28 CL100 - 26
