FECHA (D/M/A): 30/09/2025 ✓	**BITACORA DE OBRA**

ZONA	1 ✓	FRENTE DE TRABAJO:	#14 ✓
COMUNA	1 ✓		
BARRIO	Aldea Pablo VI ✓

REHABILITACIÓN , MANTENIMIENTO Y MEJORAMIENTO DE LA MALLA VIAL E INFRAESTRUCTURA , ASOCIADA

CONTRATISTA: CONSORCIO VIAL MED 2025	**CONTRATO No.** 4600105052 DE 2025
INTERVENTORIA: CONSORCIO MEDURBANO 20005377	**CONTRATO No.** 4600105322 DE 2025

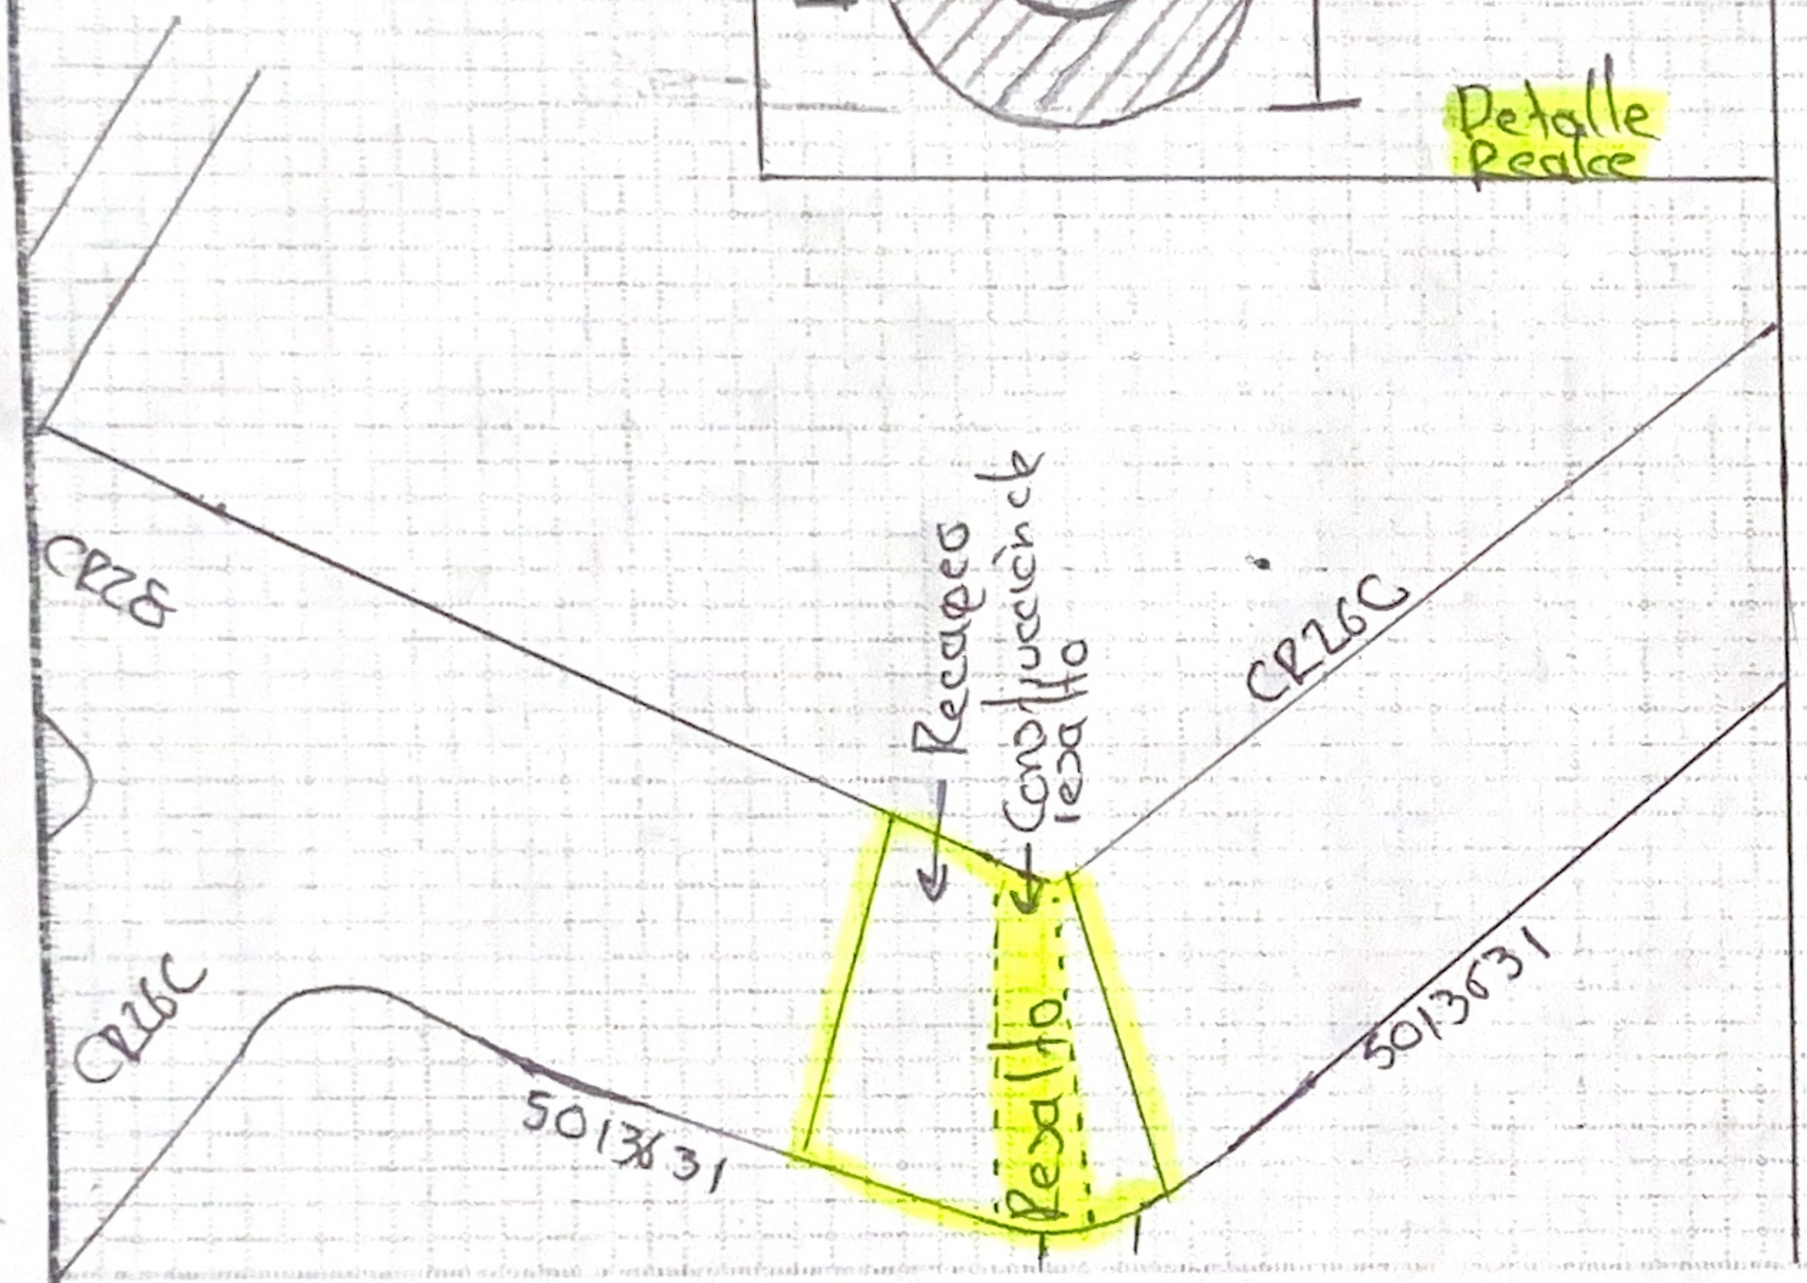
10. ESQUEMAS

Esquema 1 Mezcla

Esquema 2 Realce

TIPO DE INTERVENCIÓN:	Mantenimiento Fallos.	FRENTE	#14
RANGO:	3	CANTIDAD:	(10) 26,88t / 11,49 m³
BARRIO	Aldea Pablo VI	DIRECCIÓN	CR26C CL97BB CL99A

- Se verifica implementacion de baño portatil, Punto ecologico kit antiderrames, cartelera informativa, valla tuyera, bucon, etc.
- Se realiza demolicion, nivelacion, limpieza, impermacion, instalacion y compactacion de merda asfaltica MSC 19 semi tibia con RAP

- Se genera 1 viaje de excombro en la jornada
- Se realizan 2 realces de MH uno en la CL99B CR26C-36 y el otro en la CL99B CR26C-78 con espesores de 0,40m.
