INFORME MENSUAL 04 DE INTERVENTORÍA

CONTRATO DE OBRA 4600105052 de 2025

REHABILITACIÓN, MANTENIMIENTO Y MEJORAMIENTO DE LA MALLA VIAL E INFRAESTRUCTURA ASOCIADA

CONSORCIO MEDURBANO 20005377
Del 1 al 31 de octubre de 2025

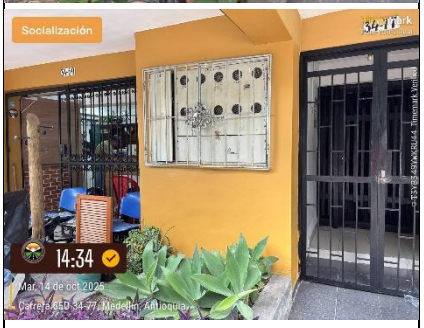
Durante el presente periodo de **octubre 2025**, se instalaron carteleras informativas y buzón en los respectivos frentes que, por su duración en el tiempo se acordó con interventoría su gestión. Se reporta la pérdida de la cartelera de Unicentro (pompeyanos) y la destrucción del buzón.

Al cierre de este informe están activas las carteleras de Enciso-Llanaditas, Avenida El Poblado y Ayacucho.

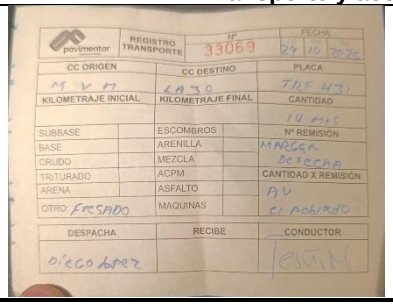
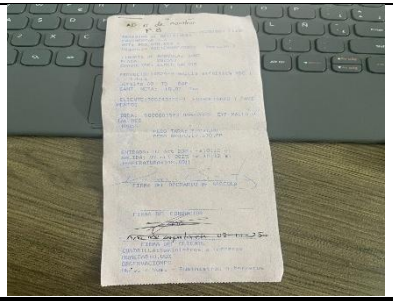
Programa	Gestión de la Interventoría	Soporte	Anexo O Formatos
	defecto a recuperadores de lo cual el contratista deberá hacer la respectiva acta soporte de entrega. Durante los recorridos de obra fue frecuente en algunas cuadrillas encontrar una incorrecta disposición de las bolsas correspondientes a la hidratación del personal de obra, para lo cual el contratista llevó a cabo refuerzo del tema en las respectivas charlas en los diferentes frentes de obra. Se solicitó el uso de punto ecológico para la disposición de este tipo de residuos. Se reportaron 50,5 kg de reciclable o aprovechable, 101 kg de residuos ordinarios y un total de 522,82 kg generadores en el mes, reportados en el formato de planilla de generación de residuos sólidos para este periodo. Adicionalmente reporta un acumulado de 371.32 kg de residuos peligrosos, entregados a ASCRUDOS, se entrega soporte de recolección, para disposición en celda de seguridad. El contratista reporta disposición de residuos líquidos el mes de octubre por 16,16 m^3 en PTAR San Fernando, ubicada en el distrito de Medellín. Según soporte de recolección suministrado por el contratista, se adjunta además soporte de entrega de vertimiento	**Puntos ecológicos instalados en las cuadrillas**  **Generación y cargue de escombros.**
