KRATOS 360° Soluciones en seguridad industrial	CERTIFICADO DE INSPECCIÓN DE ESLINGAS					
	Fecha	04 DE DICIEMBRE DE 2025		CODIGO INSPECCIÓN		N-009524
Inspección:	Interna		Externa	X	Ciudad:	ARAUCA-ARAUCA
Inspector:	WILMER ALEXANDER CABARICO			No de Registro		88275437

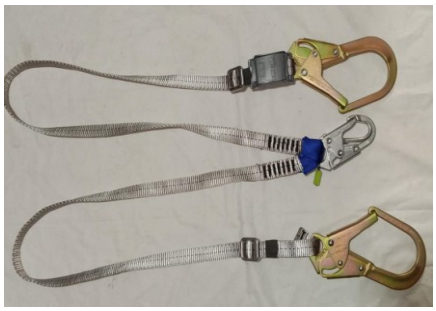
REGISTRO FOTOGRÁFICO

Empresa	SENA REGIONAL ARAUCA	Responsable				
Descripción del equipo		ESLINGA DE POSICIONAMIENTO EN Y RESTRICCION GRADUABLE				
Código interno del equipo	----	El equipo posee hoja de vida	SI		NO	
Marca / Fabricante	LINK TECH	Fecha de fabricación		NOVIEMBRE/2025		
Modelo	LT37R	Fecha de la última inspección		----		
Serie/ serial	0043	Serie RFID		----		
Lote	2511	Vida Útil (según proveedor)		___

1. El equipo se encuentra en buen estado, es **APTO** para trabajo en alturas.
2. Se recomienda realizar inspección antes de su uso, inspección periódica, mantenimiento preventivo y limpieza de acuerdo a las indicaciones del fabricante..
3. Se recomienda realizar la hoja de vida del equipo e incluir observaciones y recomendaciones de las inspecciones preoperativas y semestrales como lo indica el fabricante.
