REPÚBLICA DE COLOMBIA DEPARTAMENTO DEL CAUCA MUNICIPIO DE SANTANDER DE QUILICHAO NIT 891.500.269-2 SECRETARIA DE INFRAESTRUCTURA Y QUIPAMIENTO MUNICIPAL	INFORME DE SUPERVISIÓN	CÓDIGO: F4-JA-PC5-1010 VERSIÓN: 6 FECHA: 23-12-2024

Objeto del contrato: MANTENIMIENTO PREVENTIVO Y CORRECTIVO DE LA MAQUINARIA PESADA Y VEHÍCULOS ADSCRITOS A LA SECRETARÍA DE INFRAESTRUCTURA Y EQUIPAMIENTO MUNICIPAL DE PROPIEDAD DEL MUNICIPIO DE SANTANDER DE QUILICHAO.

INFORME TÉCNICO

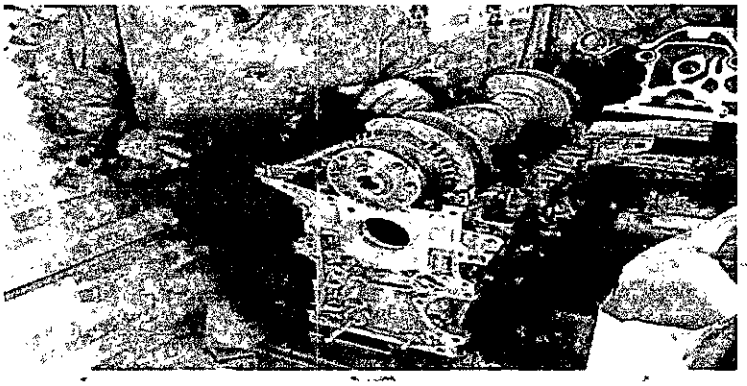
Imagen 1Revision de motor

- Revisión y reparación del motor Suzuki Gran Vitara, modelo 2010, incluyendo desmonte y rectificación.
- Suministro e instalación de bielas, pistones, cilindros y válvulas.
- Revisión y reparación del sistema eléctrico general, incluyendo cableado, pachas y escáner.
- Suministro e instalación de amortiguadores delanteros, incluyendo acoples, tornillería y ajuste en el torno.

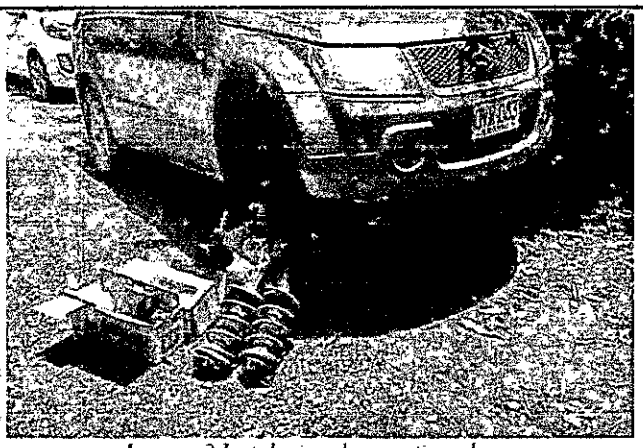
Imagen 2 Instalacion de amortiguadores

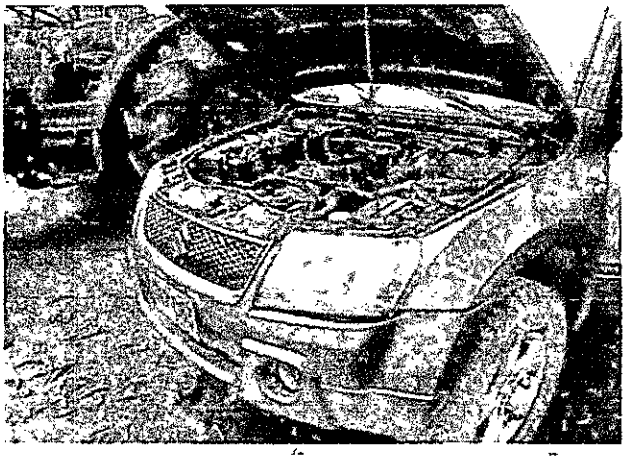
Imagen 3Revision de sistema eléctrico

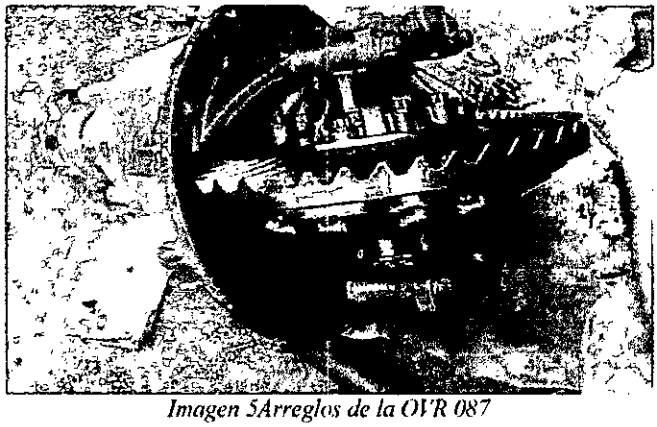
Imagen 5Arreglos de la OVR 087

- Suministro e instalación de bandas 4311S, arandelas, rodajas de 3/8", abrazaderas plásticas, bandeja de ruedas y cambio de la manguera principal del compresor. Incluye cambio de empaquetadura de bomba, racor unión B62, anillos y refuerzos, reparación de fugas y reemplazo de racores.
- Suministro y cambio de empaquetadura de válvula relay, cauchos, diafragmas, plato desactivador y horquilla de aceite, junto con la reparación de dos cámaras, válvulas relay y válvula chillona.
- Suministro e instalación de mangueras de motor y radiador, caucho–lona.
- Suministro e instalación de abrazaderas metálicas y tornillos centrales para hojas o muelles.

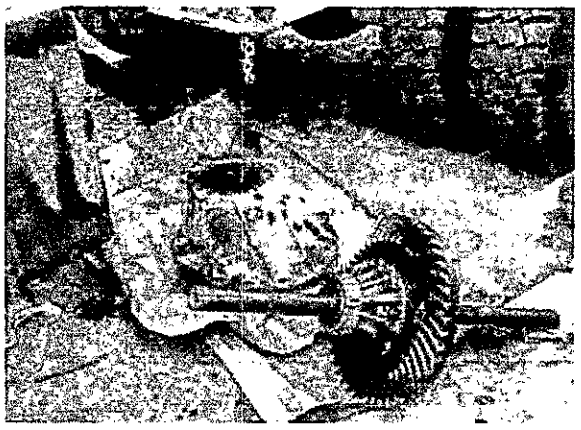
Imagen 9 Transmision de la ONK 551

- Desmonte, revisión y reparación de la transmisión, incluyendo desmonte y montaje.
- Suministro e instalación de hoja de resorte 2SV, referencia 55-P124M, incluyendo tornillo central 1/6 x 6.

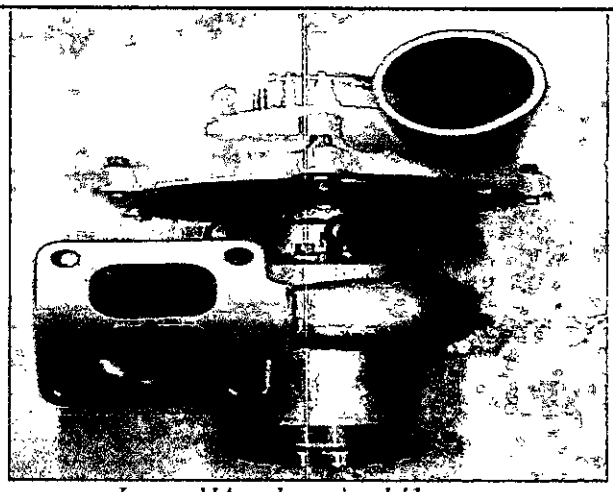
Imagen 11Arreglo camion doble troque

- Desmonte, revisión y reparación del motor DT 408 para corrección de fugas, incluyendo empaquetadura y tornillería.
- Suministro e instalación de turbo nuevo para motor DT 408.
- Suministro e instalación de soportes de motor, incluyendo tornillería y ajustes en torno.
- Suministro e instalación de abrazaderas metálicas y tornillos centrales para hojas o muelles.
- Suministro e instalación de cruceta mixta 13 1/0, incluyendo ajuste en el torno y revisión del cardán principal.
- Revisión y reparación del sistema eléctrico general, incluyendo cableado, pachas y escáner.

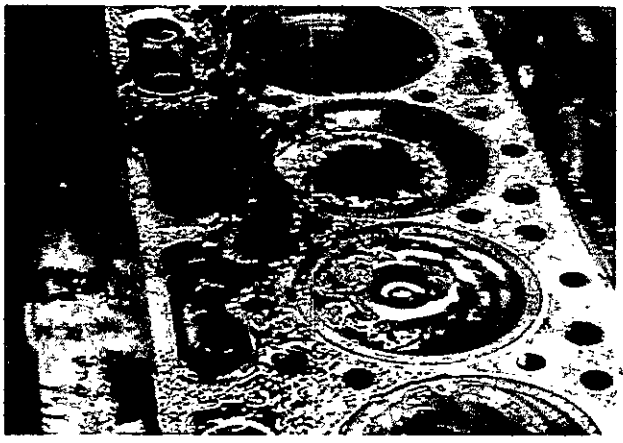
Imagen 12Arreglo camion doble troque

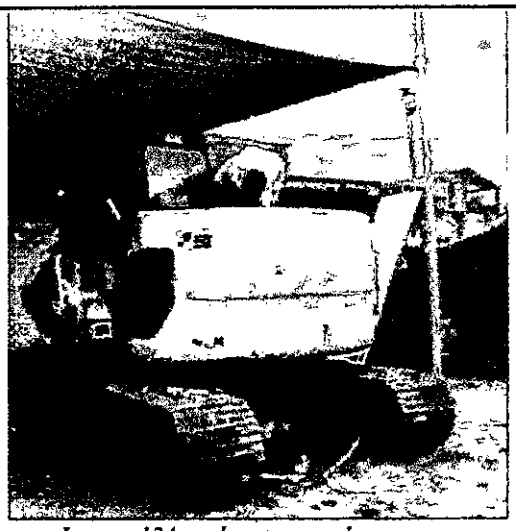
Imagen 13Arreglo retoexavadora orugas

- Suministro e instalación de mangueras de alta presión SAE R2 1/2" x 1,20 m, con acoples HEM y MCH de 1" y cápsulas.
- Suministro e instalación de mangueras de alta presión SAE R2 1/2" x 2,0 m, con acoples HEM y MCH de 1" y cápsulas.

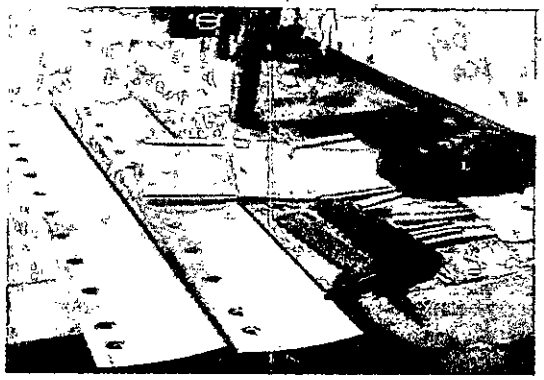
Imagen 15 Suministro e instalación Cuchillas

- Suministro e instalación de cuchillas moto Sucyrus 13H, incluyendo tornillos 5/8 x 2 1/4, tornillos 5/8 x 2 3/4 y tuercas 5/8 R.O.
