INFORME DE VISITA DE MANTENIMIENTO DEL SISTEMA DE TELEMETRÍA EN BAJA TENSIÓN EN LA LOCALIDAD DE SAN ANTONIO – BUENAVENTURA (VALLE)

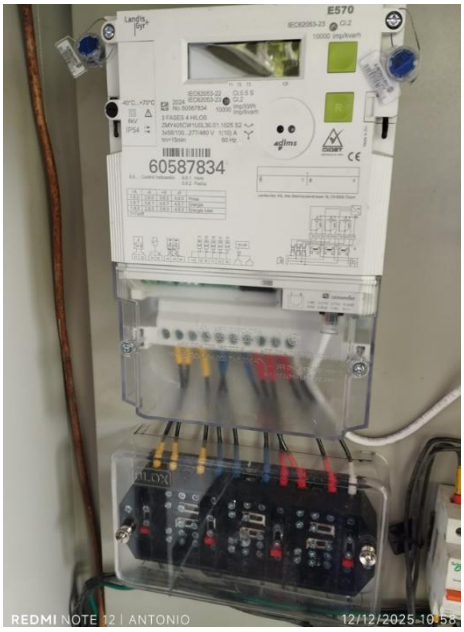
Se encuentra instalado un medidor electrónico marca Landis modelo ZMY con número serial 60587834

Imagen No 4 Medidor encontrado

Debido a que el medidor presenta perdida de hora constantemente se requirió el cambio de medidor se retiró el medidor encontrado y se instalo un medidor marca Elster modelo A1800 con numero serial 02930274.

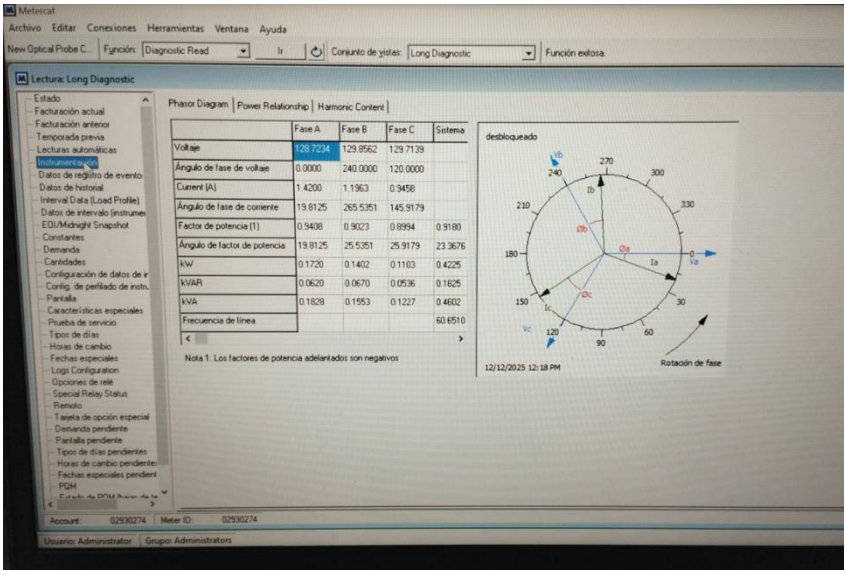
Con la planta de generación en funcionamiento se realiza el diagnóstico del sistema de medida con lo que se obtuvo diagrama fasorial del sistema.

Imagen No 8 Diagrama fasorial
