ALCALDÍA DE VILLAMARIA

ACTA DE SUPERVISIÓN PARA CONTRATOS

INFORMACION GENERAL DEL CONTRATO	
ACTA PARCIAL Nº	01
FECHA	DICIEMBRE 2025
SECRETARÍA	GOBIERNO
CONTRATO Nº	INVITACION PUBLICA DE MINIMA CUANTIA SMC-076-2025
OBJETO	ADQUISICION, INSTALACION Y PUESTA EN FUNCIONAMIENTO A TODO COSTO DE UN SISTEMA INTEGRAL DE VIDEOVIGILIACIA, COMPUESTA POR CAMARAS DE SEGURIDAD Y SUS RESPECTIVOS COMPONENTES DE INFRAESTRUCTURA FISICA, RED DE COMUNICIACIONES, ENERGIA, CONECTIVIDAD Y SISTEMA DE ALMACENAMIENTO, PARA LA IMPLEMENTACION DE CINCO (5) PUNTOS DE MONITOREO EN LA ZONA BAJA RURAL DEL MUNICIPIO DE VILLAMARIA, CALDAS.
CONTRATISTA	CORPORACION CONSTRUCCION SOCIAL
NIT	901.922.977-5
SUPERVISOR	JHON EDISON GIRALDO GIRALDO
PLAZO DE EJECUCIÓN DEL CONTRATO	Desde: EL 11 DE DICIEMBRE DE 2025 Hasta: EL 30 DE DICIEMBRE DE 2025
VALOR DEL INVITACION PUBLICA M.C	$ 36.5483050
RUBRO	2.3.2.02.02.009
CDP N°	657 DEL 05/06/2025
RP N°	2916 DEL 11/12/2025
PRÓRROGAS	N /A
SUSPENSIONES	N/A
ADICIONES	---

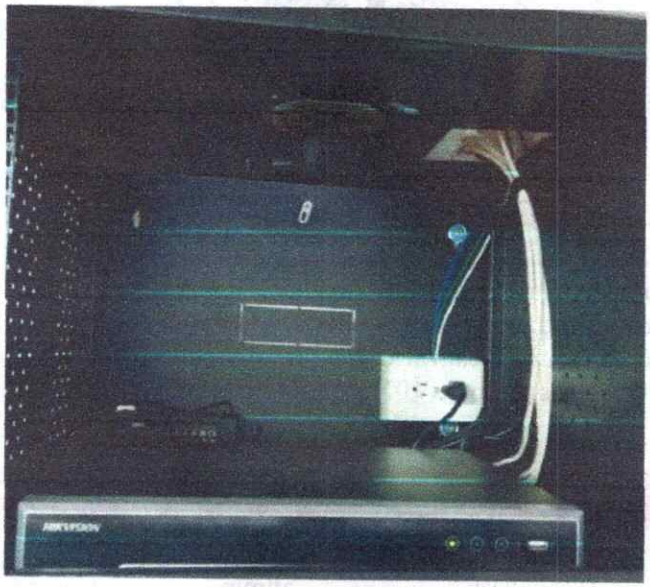
Instalación de CCTV Escuela de Partidas.

Se realiza el proceso de instalación de 4 cámaras de la marca Hikvision de 4 Megapíxeles, 2 al interior del colegio y dos en la parte externa. De igual manera se realiza la instalación de un NVR de 8 canales de la misma marca con un disco duro de 2 GB de la marca Western Digital. Las rutas para llevar el cableado UTP CAT6 a las cámaras se realiza utilizando tubería SCH 40, también se utilizan cajas rawelt 4X4 en zonas en las cuales se requiere cambio de sentido de la ruta y para el anclaje de las cámaras:

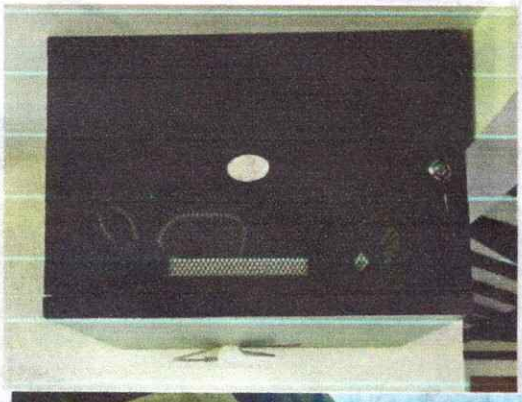
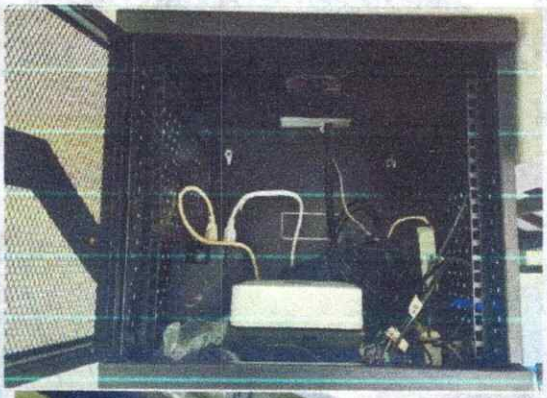
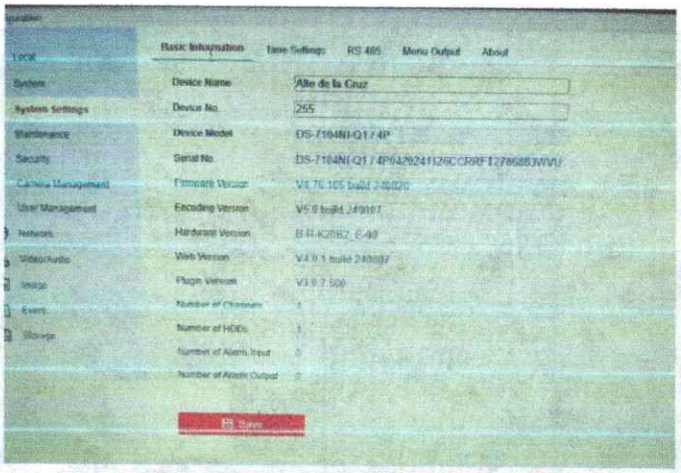
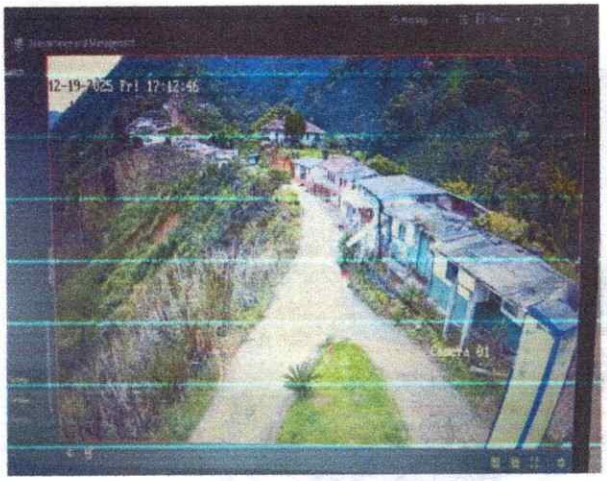
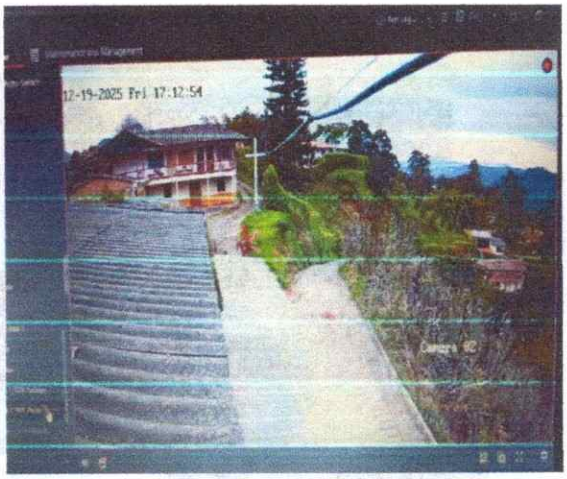
Instalación de CCTV Alto de la Cruz.

En la zona del Alto de la Cruz se realiza la instalación de 2 cámaras, gabinete y grabador junto con disco duro de 2GB. Las rutas al interior de la casa se realizaron utilizando tubería SCH y para llegar a las cámaras se utiliza UTP CAT6 tipo exterior con guaya como mensajero ya que se requirió realizar tramos entre varios postes. Para lograr el anclase de las cámaras en poste se utiliza cinta bandit junto con cajas plásticas 10X10.

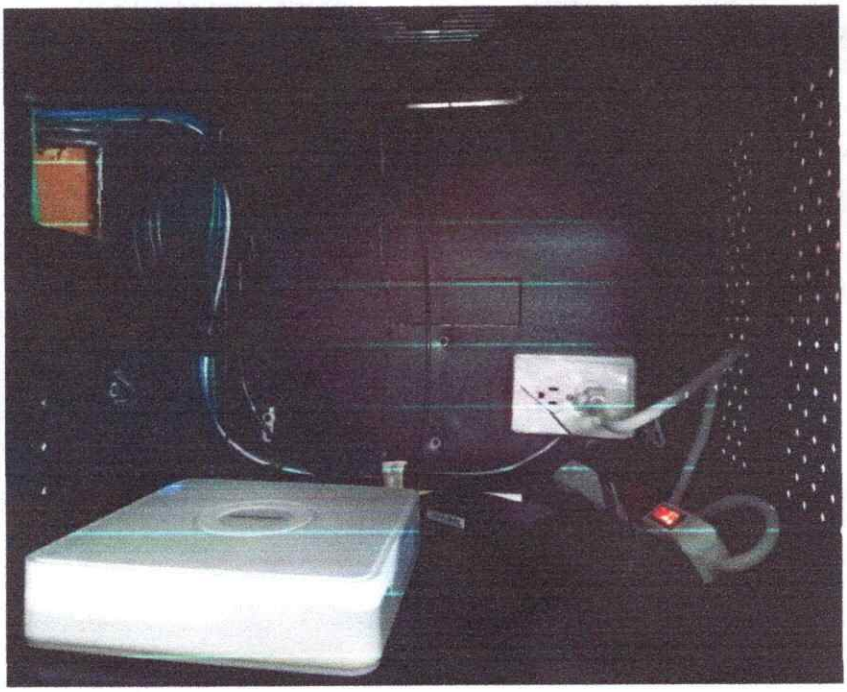
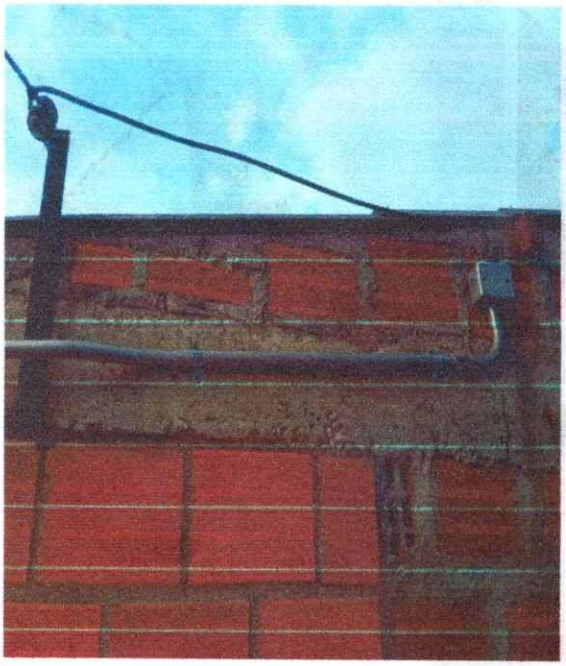
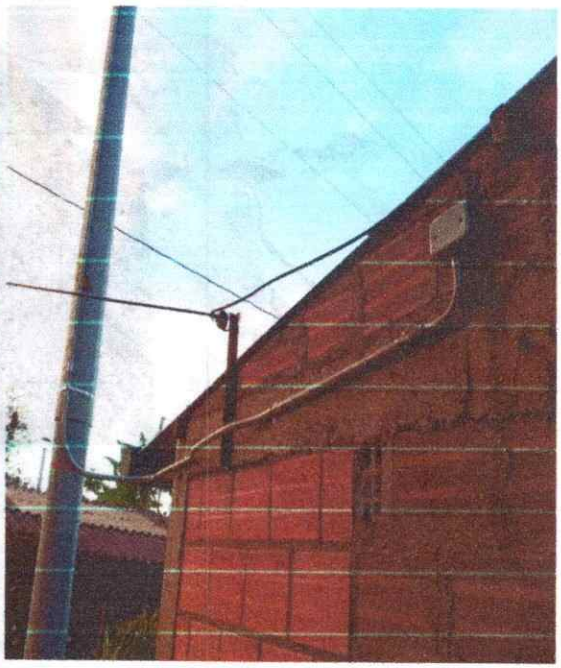
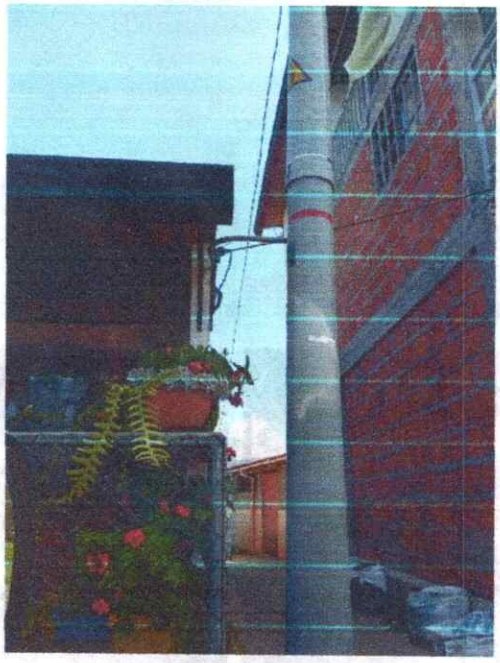
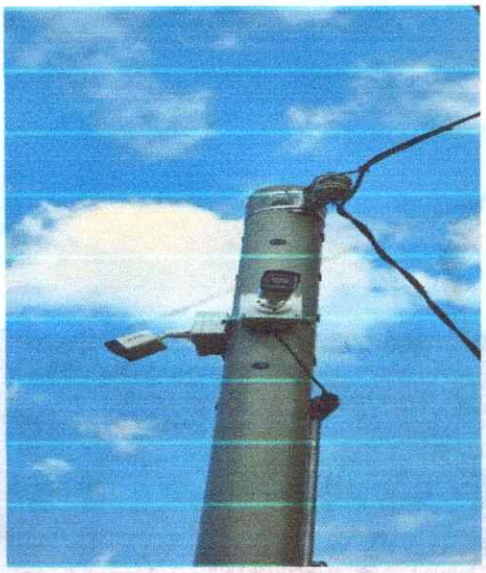
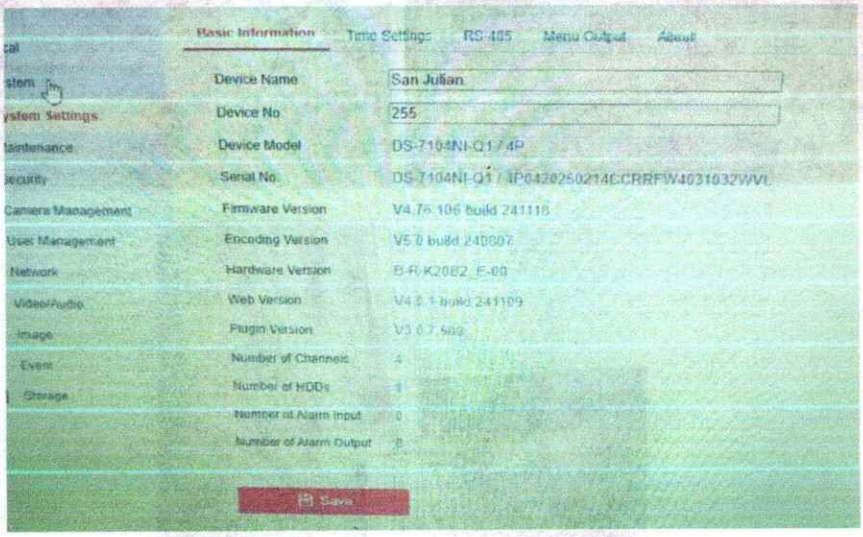
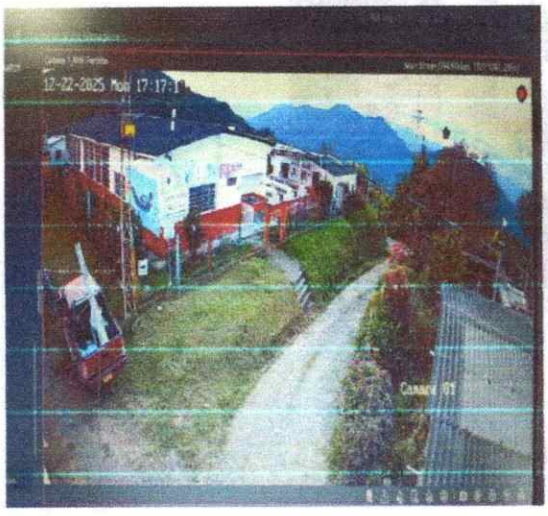
Instalación de CCTV Escuela de San Julián.

En la zona de la Escuela de San Julián, se realiza la instalación de 2 cámaras, gabinete y grabador junto con disco duro de 2GB. La ruta se realiza en tubería IMC y se utiliza cable UTP CAT6 tipo exterior para conectar las cámaras la cuales se ubican en poste. El anclaje de las cámaras se realiza utilizando cinta bandit y cajas platicas de 10X10.

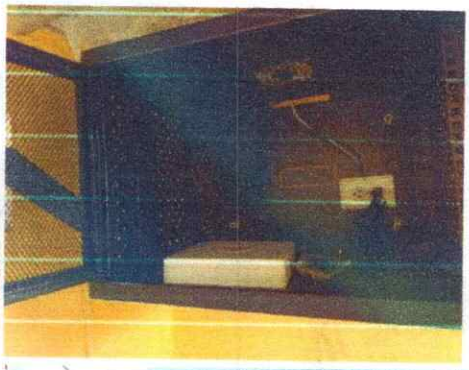
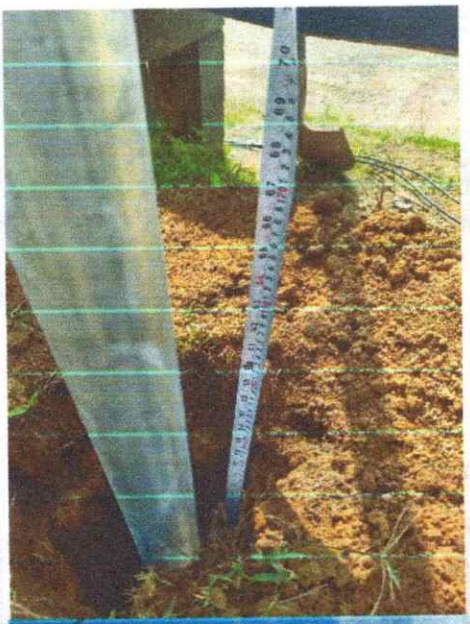
Instalación de CCTV Cancha San Julián

Para el área de la cancha de San Julián, se realiza la instalación de 2 cámaras, gabinete y grabador junto con disco duro de 2GB. La ruta se realiza en tubería SCH 40 y se utiliza cable UTP CAT6 tipo exterior para conectar las cámaras la cuales se ubican en un Tubo IMC de 2" incado, enterrando 1.5m. Para anclar las cámaras al tubo, se utiliza cinta bandit y cajas plásticas de 10X10.

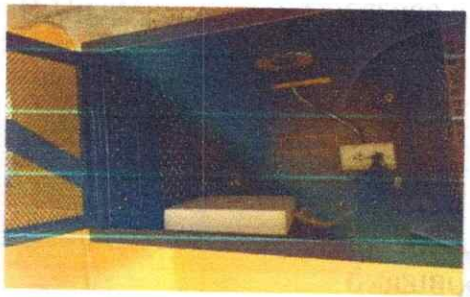
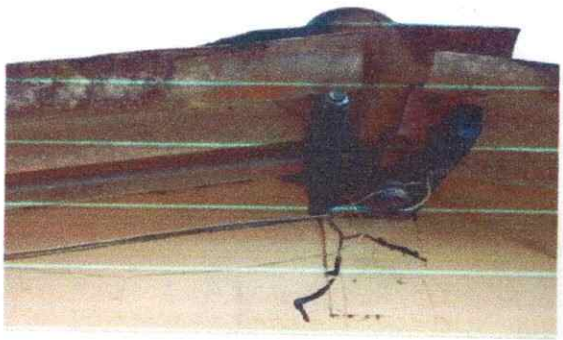
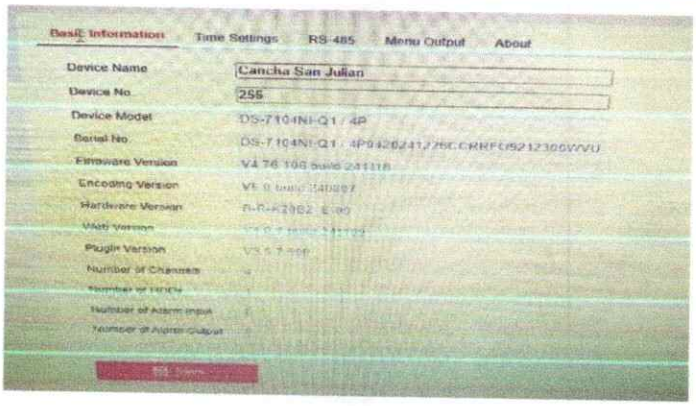
Instalación de CCTV Divisas de San Julián.

Para el área el sector divisas de San Julián, se realiza la instalación de 2 cámaras, gabinete y grabador junto con disco duro de 2GB. La ruta se realiza en tubería SCH 40 y se utiliza cable UTP CAT6 tipo exterior para conectar las cámaras la cuales se ubican en un Tubo IMC de 2" incado, enterrando 1.5m. Para anclar las cámaras al tubo, se utiliza cinta bandit y cajas plásticas de 10X10.
