INFORME DE MANTENIMIENTO
INDUSTRIA LICORERA DEL CAUCA

MANTENIMIENTO, PREVENTIVO / CORRECTIVO DE 8 UPS´s

Lugar: INDUSTRIA LICORERA DEL CAUCA

Fecha: 29 de Diciembre de 2025

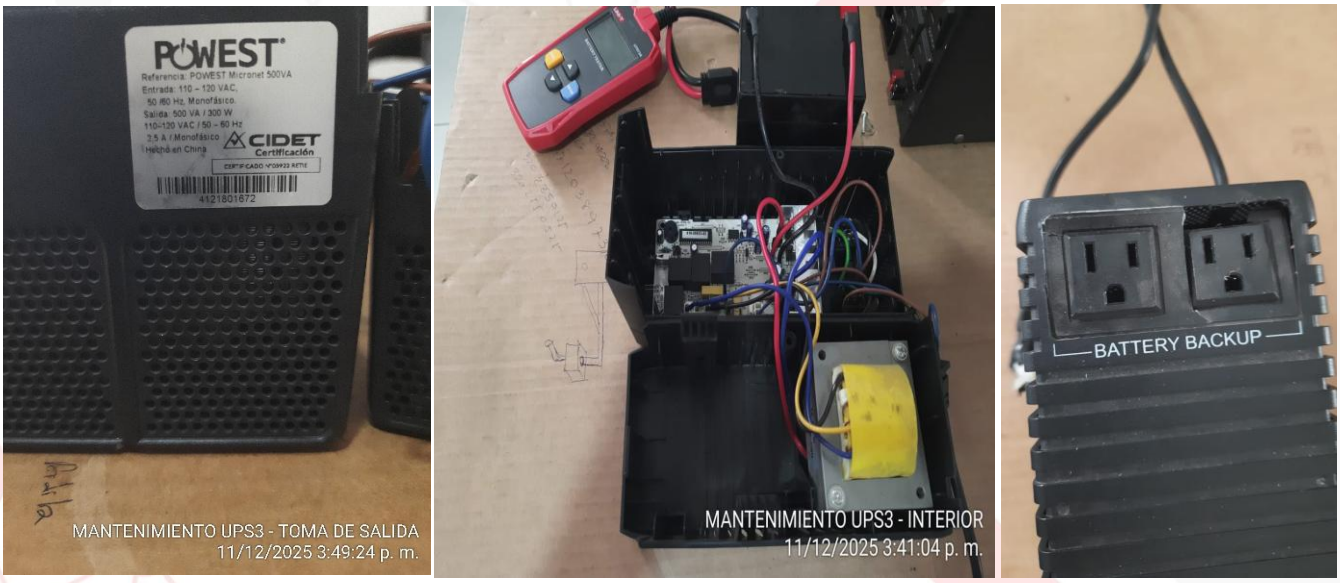
Imagen 3. UPS 3 - 500VA (Área Envasado 1). En mal estado (quebrada).

- UPS en mal estado (Quebrada).
- Batería en buen estado.
- 1 Baterías de 5 AH.
- Estado de Baterías 73 %
- Porcentaje de Uso (Carga): 30%
- Se recomienda su baja definitiva del inventario de la Industria Licorera del Cauca.
- Se reemplazó de la UPS POWEST Micronet 500VA con serial: 4121801672 por una UPS NETION de referencia EA901II con serial: 900012501031927 de 1KVA.
- Se instala clavija hembra aérea con polo a tierra.

- Debido al avanzado estado de deterioro de una UPS interactiva de 500 VA, se tomó la decisión de reemplazarla por una UPS de mayor desempeño, específicamente una UPS On-Line de 1 kVA (1000 VA).
