6.7 Parcheo de vias en pavimento flexible (Avenida Pedro Tafur entre la glorieta Mirlindo y el Exito en ambos sentidos, Villa Café entre Av Pedro Tafur y colegio Champagnat)

ANEXO 1
BITÁCORA

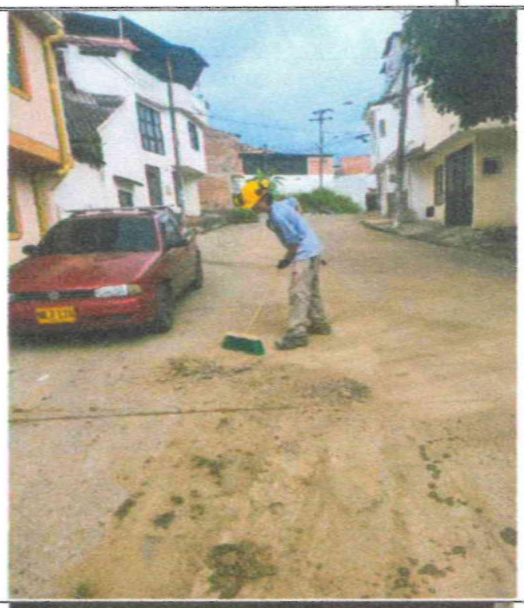
ORDEN Y ASEO

INSPECCIONES (EPP, BOTIQUINES, KIT ANTIDERRAMES, MAQUINARIA)
