ORDEN DE EJECUCIÓN Nº OE 856 DE 2025: "INTERVENTORÍA INTEGRAL PARA EL MANTENIMIENTO, ADECUACIÓN Y REPARACIÓN DE LA UNIDAD DEPORTIVA MARIA LUISA CALLE EN EL DISTRITO ESPECIAL DE CIENCIA, TECNOLOGIA E INNOVACIÓN DE MEDELLIN".

PERIODO DESDE 1 DE OCTUBRE AL 31 DE OCTUBRE DE 2025

CONSORCIO EDIFICACIONES 2024

NOVIEMBRE/2025 (TERCER INFORME)

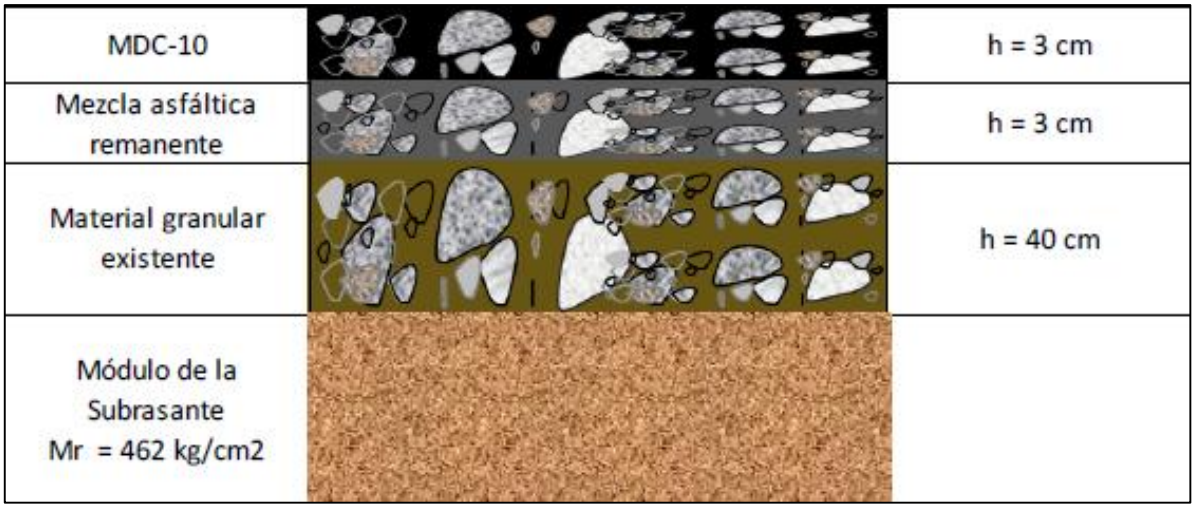
ALTERNATIVA 1: MANTENIMIENTO GENERAL DEL PAVIMENTO DE LA PISTA

En esta alternativa se considera la condición estructural de las capas remanentes después del fresado y la reposición de la mezcla fresada con una capa de 3 cm de la mezcla del tipo MDC-10.

Estructura actual con intervención solo de microfresado de 3 cm

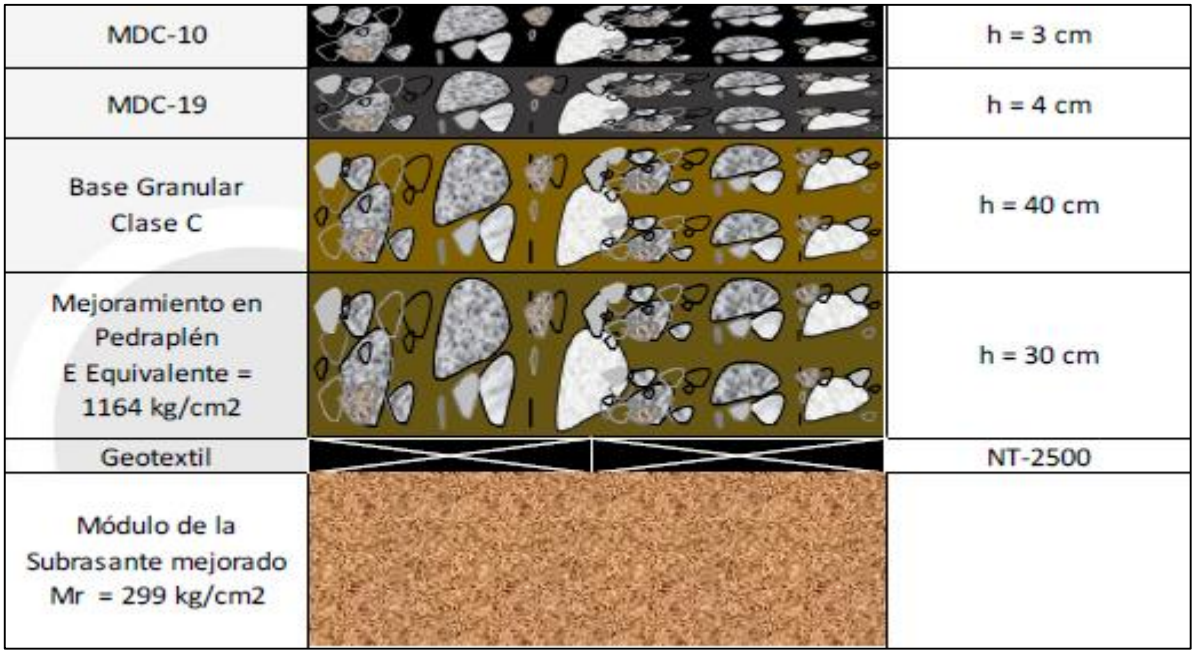
ALTERNATIVA 2. PARA REPARACIONES PUNTUALES EN ZONAS FALLADAS

En esta alternativa se propone retirar la totalidad de las capas existentes, y efectuar su reemplazo con materiales nuevos. Se retira la capa asfáltica en un espesor promedio de 6.0 cm, retirar igualmente la capa de material granular existente, en un espesor promedio existente de 40.0 cm, finalmente realizar un cajeo del suelo de subrasante en una profundidad de 30 cm adicional y reemplazar con material tipo pedraplén. Posterior a este cajeo construir la siguiente estructuras:

Estructura con intervención en punto de falla

- *Instalar en el fondo de la excavación en toda el área un geotextil, del tipo NT-2500 o equivalente, como separación entre la subrasante y el mejoramiento con pedraplén.*

- *Construir un mejoramiento en piedra (pedraplén) en un espesor de 30 cm, con fracciones entre 10 y 20 cm de diámetro. Se encomienda acomodar la piedra realizando su compactación mediante algún medio mecánico.*

- *Sobre el mejoramiento en piedra, construir nuevamente la capa de base granular, en un espesor promedio de 40 cm, la cual debe ser adecuadamente*

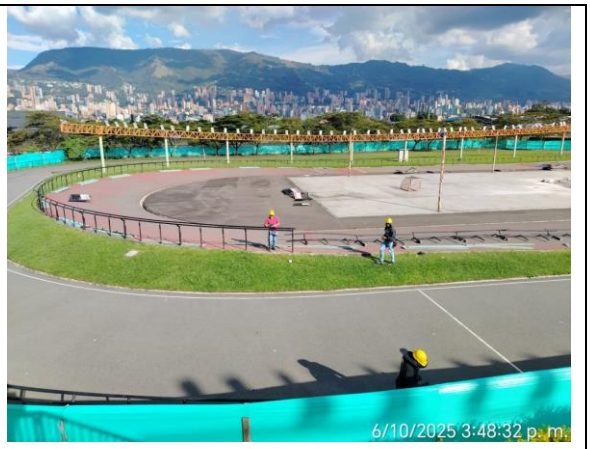
Foto 7: Pintura de estructuras metálicas en porteria norte	**Foto 8:** Retiro de pasamanos en pista de velocidad

Foto 9: Retiro de teja en cubierta de bloque cafetería	**Foto 10:** Punto de atención a la comunidad

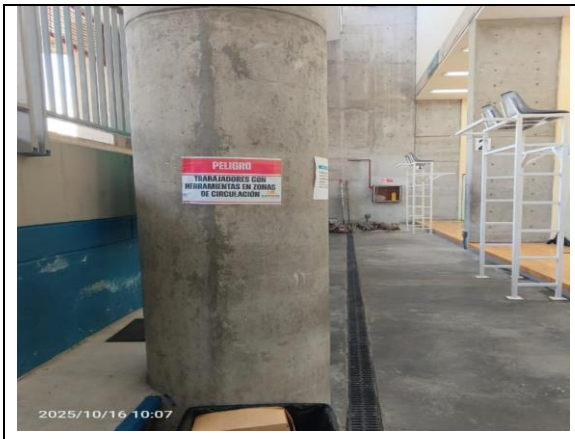
Foto 19: Inicio intervención canchas de squash	**Foto 20:** Retiro de pintura en estructura metálica bloque cafetería

Foto 21: Cambio de luminarias redondas en accesos graderías	**Foto 22:** Retiro de cielo falso en cancha n°4 de squash

Foto 23: Preparación de superficie en puertas rejas de squash en fachada	**Foto 24:** Retiro pintura en estructura metálica

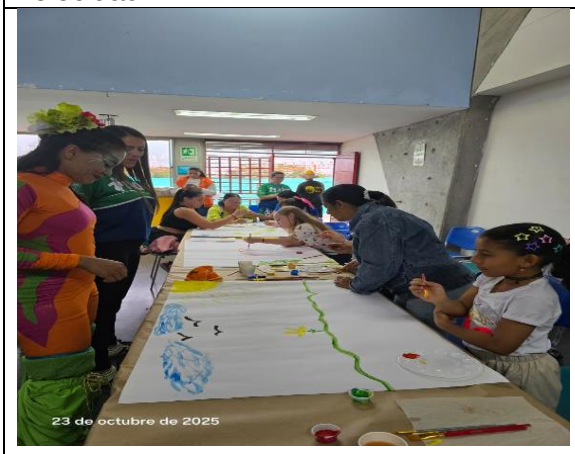
Foto 25: Adecuación borde para instalacion de recibidor en pista de velocidad	**Foto 26:** Demolición de piso en baldosa cancha de Hockey

Foto 27: Actividad de sostenibilidad	**Foto 28:** Kit anti derrames
