ACTA No. 4182.010.26.1.404.6	FECHA:	18/sep/2020
	HORA INICIAL:	09:00 am
	HORA FINAL:	07:00 pm
OBJETIVO: Realizar visita para replanteo de elementos del sistema contratos 404-221 de 2020	LUGAR: Pichindé, La Leonera, Felidia

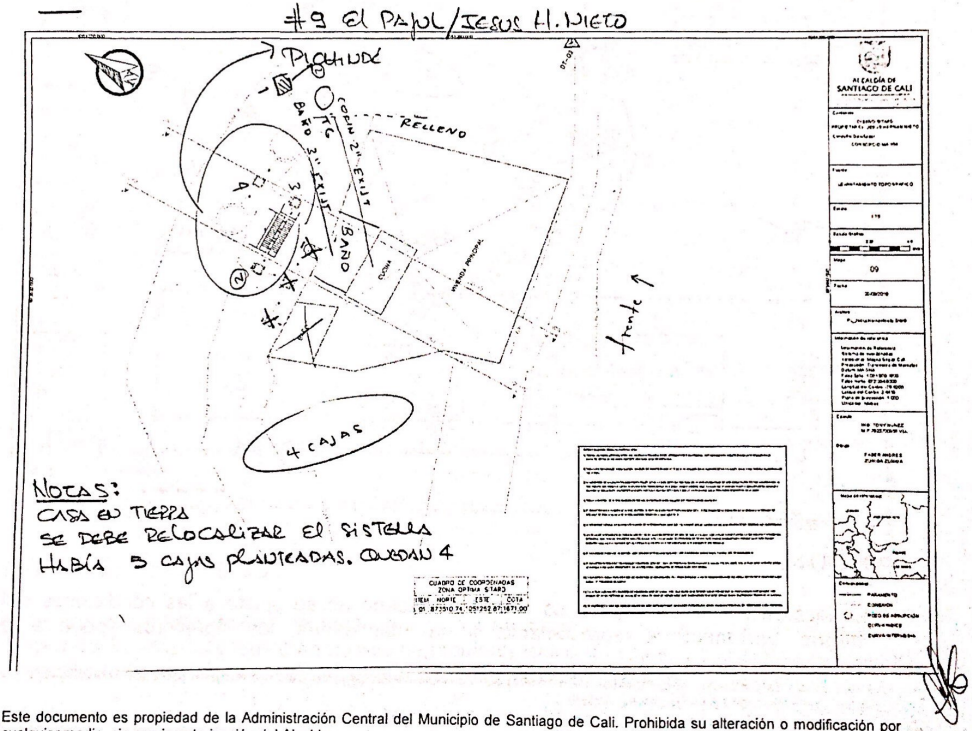
PREDIO No. 9 JESÚS H. NIETO:

- La localización propuesta en los planos de diseño no se ajustó a las condiciones del terreno, por tanto, el representante de la interventoría, los ingenieros apoyo a la supervisión de la UAESP y el residente del contratista, realizaron los ajustes necesarios de localización de las estructuras que componen el sistema.
- En los planos de diseño se proponen cinco (5) cajas y un sistema tipo A para este usuario, la revisión y ajuste arrojó que se requieren cuatro (4) cajas, y que el sistema sigue siendo de tipo A según el caudal aportado por las personas que habitan la vivienda.

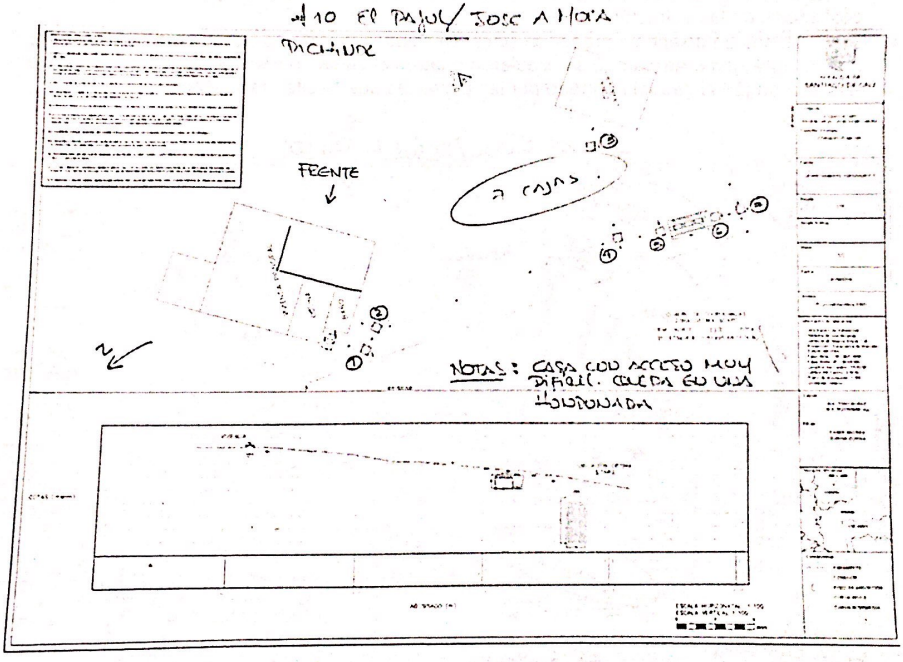
PREDIO No. 10 JOSÉ A. MORA:

- En los planos de diseño se proponen siete (7) cajas y un sistema tipo A para este usuario, la revisión y ajuste arrojó que se requieren siete (7) cajas, y que el sistema sigue siendo de tipo A según el caudal aportado por las personas que habitan la vivienda.

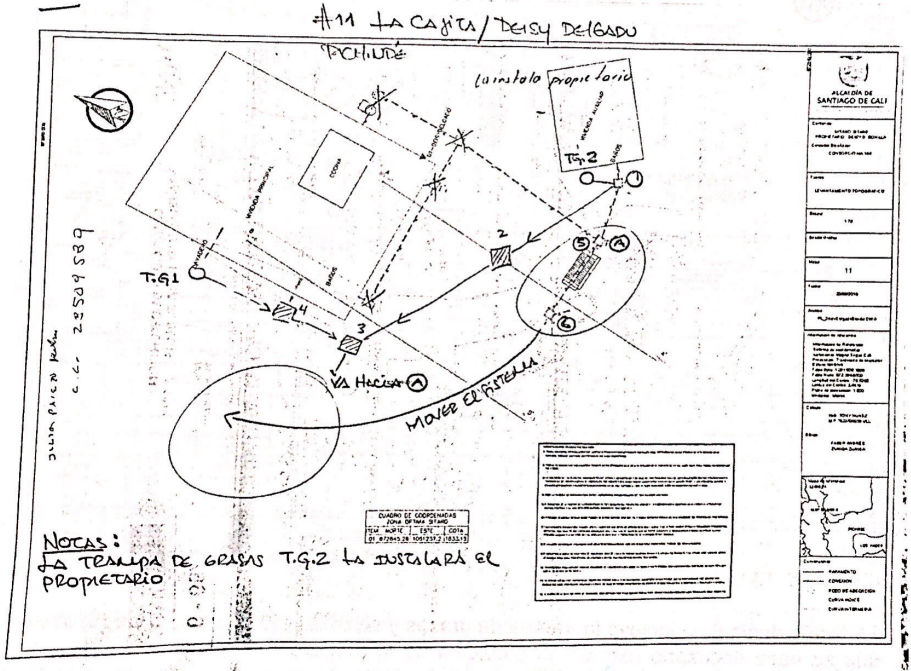
PREDIO No. 11 DEISY DELGADO:

- La localización propuesta en los planos de diseño no se ajustó a las condiciones del terreno, por tanto, el representante de la interventoría, los ingenieros apoyo a la

supervisión de la UAESP y el residente del contratista, realizaron los ajustes necesarios de localización de las estructuras que componen el sistema.

- En los planos de diseño se proponen siete (7) cajas y un sistema tipo A para este usuario, la revisión y ajuste arrojó que se requieren seis (6) cajas, y que el sistema sigue siendo de tipo A según el caudal aportado por las personas que habitan la vivienda.

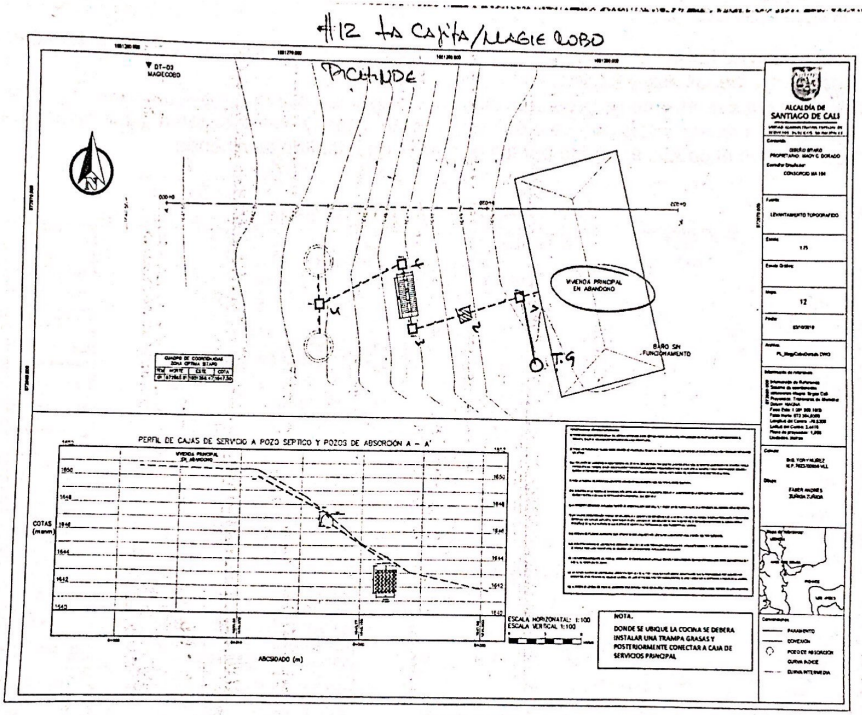
PREDIO No. 12 MAGIE COBO:

- En los planos de diseño se proponen cuatro (4) cajas y un sistema tipo A para este usuario, la revisión y ajuste arrojó que se requieren cinco (5) cajas, y que el sistema sigue siendo de tipo A según el caudal aportado por las personas que habitan la vivienda.

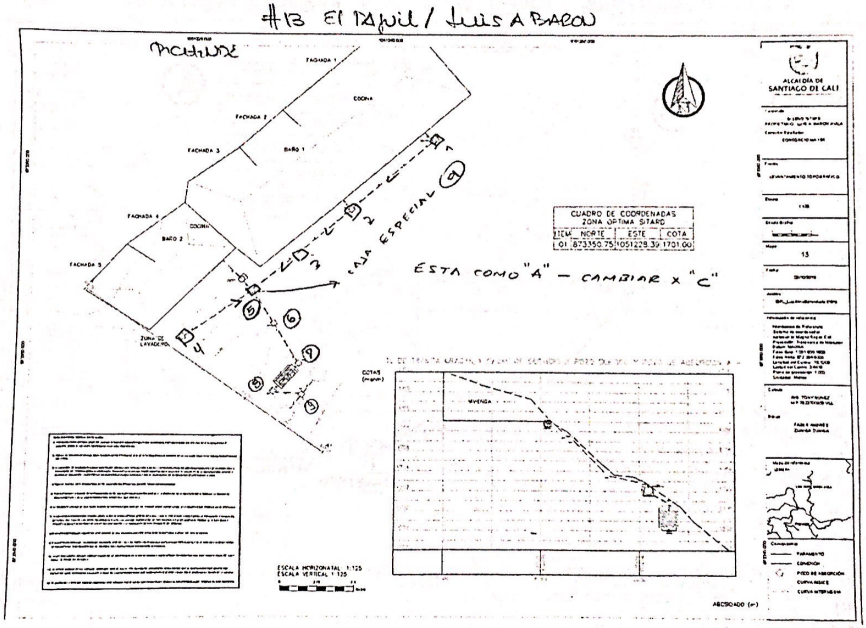
PREDIO No. 13 LUIS A. BARÓN:

- El diseño original no incluyó la trampa de grasas y se evidenció que son cinco (5) casas y que se hace necesario resolver el problema de la remoción de grasas antes de que el agua residual llegue a la SITARD, el representante de la interventoría, los ingenieros apoyo a la supervisión de la UAESP y el residente del contratista consideran que se debe construir una cámara especial.

- En los planos de diseño se proponen siete (7) cajas y un sistema tipo A para este usuario. La revisión y ajuste arrojó que se requieren nueve (9) cajas, una de ellas especial y que el sistema debe cambiarse a tipo C según el caudal aportado por las personas que habitan las viviendas.

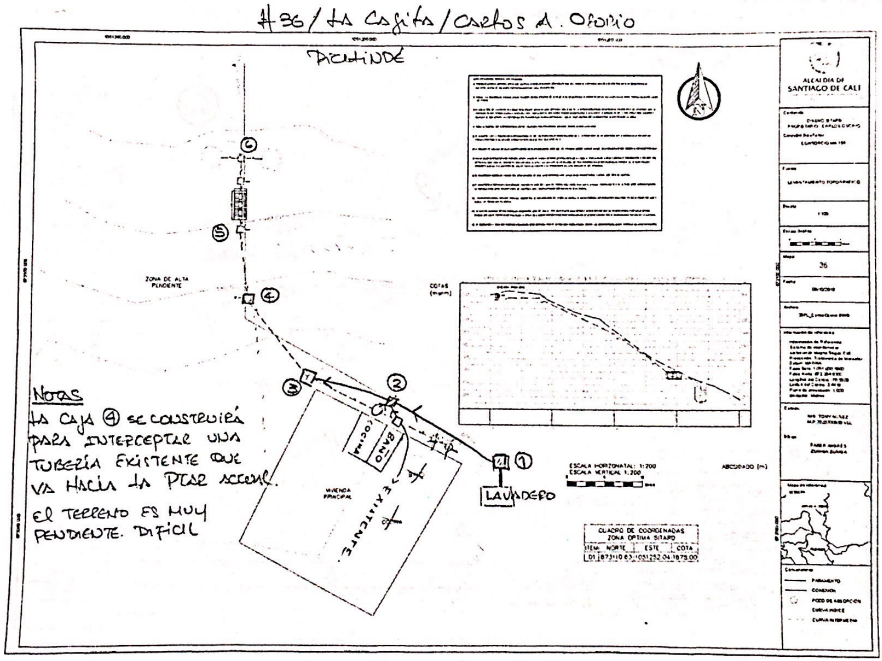
PREDIO No. 36 CARLOS A. OSORIO:

- La localización propuesta en los planos de diseño no se ajustó a las condiciones del terreno, por tanto, el representante de la interventoría, los ingenieros apoyo a la supervisión de la UAESP y el residente del contratista, realizaron los ajustes necesarios de localización de las estructuras que componen el sistema.

- En los planos de diseño se proponen seis (6) cajas y un sistema tipo A para este usuario, la revisión y ajuste arrojó que se requieren seis (6) cajas, y que el sistema sigue siendo de tipo A según el caudal aportado por las personas que habitan la vivienda.

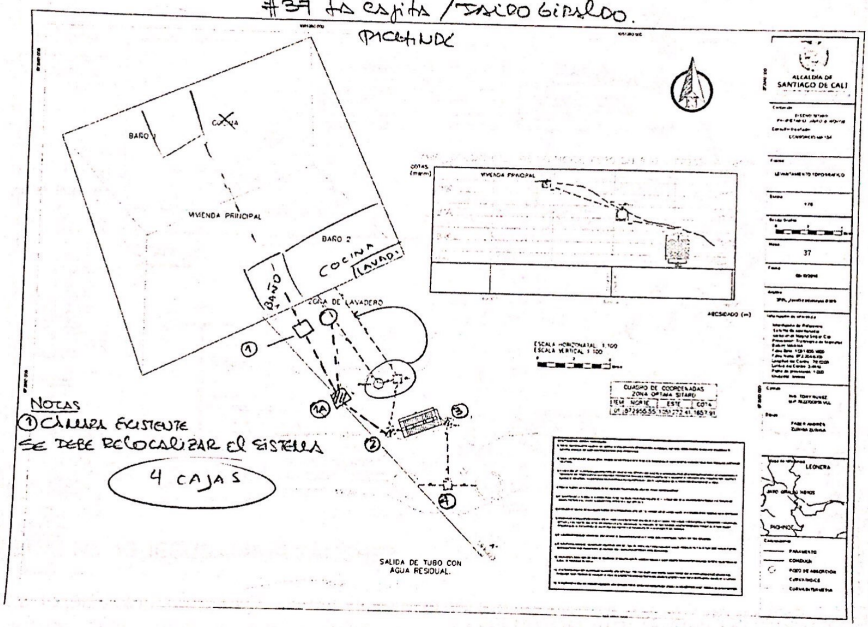
PREDIO No. 37 JAIRO GIRALDO

- La localización propuesta en los planos de diseño no se ajustó a las condiciones del terreno, por tanto, el representante de la interventoría, los ingenieros apoyo a la

supervisión de la UAESP y el residente del contratista, realizaron los ajustes necesarios de localización de las estructuras que componen el sistema.

- En los planos de diseño se proponen cuatro (4) cajas y un sistema tipo A para este usuario, la revisión y ajuste arrojó que se requieren cuatro (4) cajas, y que el sistema sigue siendo de tipo A según el caudal aportado por las personas que habitan la vivienda.

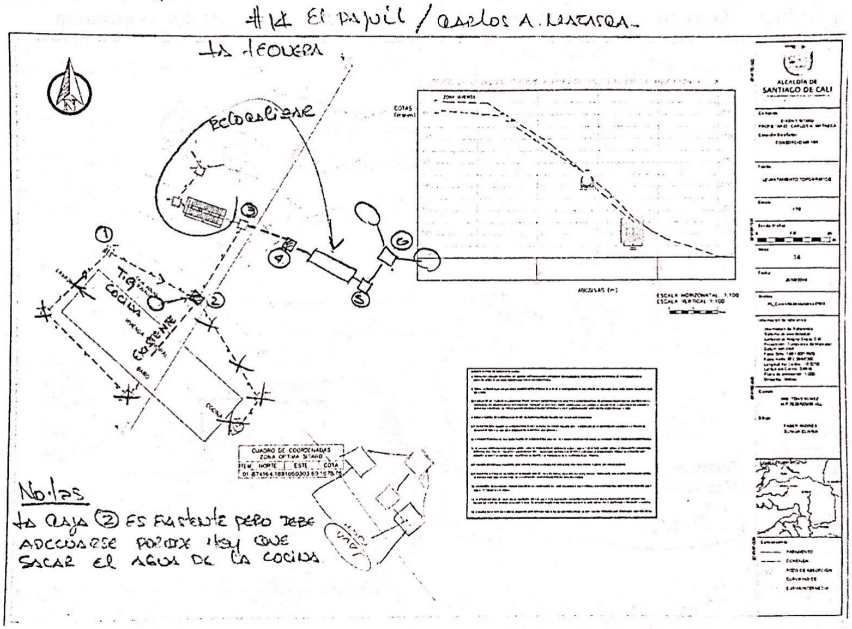
PREDIO No. 14 CARLOS A. MATASCA:

- La localización propuesta en los planos de diseño no se ajustó a las condiciones del terreno, por tanto, el representante de la interventoría, los ingenieros apoyo a la

supervisión de la UAESP y el residente del contratista, realizaron los ajustes necesarios de localización de las estructuras que componen el sistema.

- En los planos de diseño se proponen ocho (8) cajas y un sistema tipo A para este usuario, la revisión y ajuste arrojó que se requieren seis (6) cajas, y que el sistema sigue siendo de tipo A según el caudal aportado por las personas que habitan la vivienda.

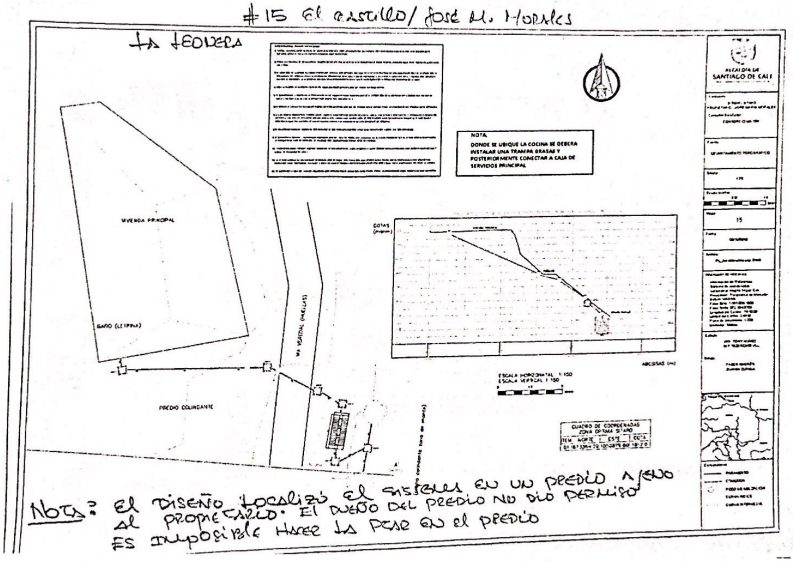
PREDIO No. 15 JOSÉ MARÍA MORALES:

- La localización propuesta en los planos de diseño se hizo en un terreno ajeno y durante la visita se evidenció que en la propiedad del Sr. Morales es imposible instalar el sistema; por tanto, el representante de la interventoría, los ingenieros apoyo a la supervisión de la UAESP y el residente del contratista, llegan a la conclusión de que la SITARD aprobada no se puede construir.

- En los planos de diseño se proponen seis (6) cajas y un sistema tipo A para este usuario, la revisión y ajuste arrojó que no se construirá el sistema.

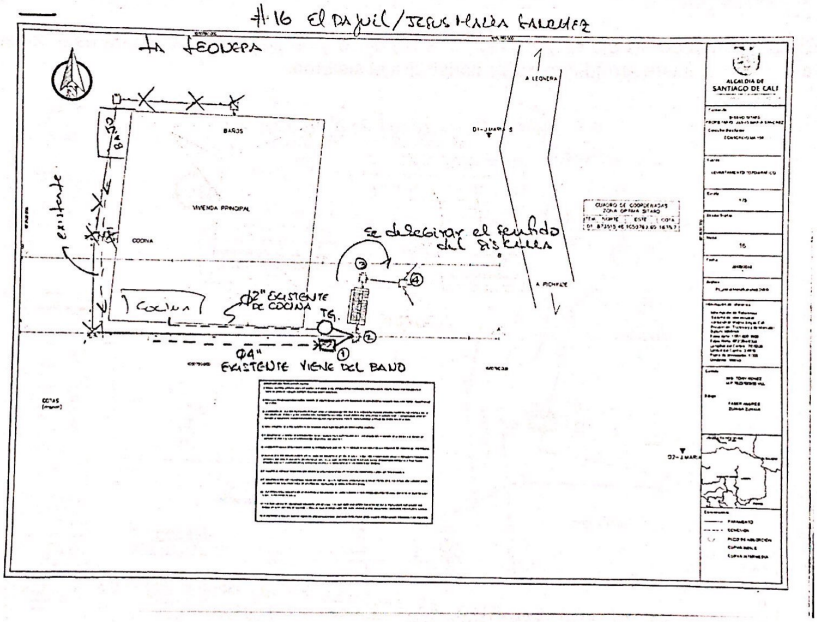
PREDIO No. 16 JESÚS MARÍA SÁNCHEZ:

- La localización propuesta en los planos de diseño no se ajustó a las condiciones del terreno, por tanto, el representante de la interventoría, los ingenieros apoyo a la supervisión de la UAESP y el residente del contratista, realizaron los ajustes necesarios de localización de las estructuras que componen el sistema.
- En los planos de diseño se proponen siete (7) cajas y un sistema tipo A para este usuario, la revisión y ajuste arrojó que se requieren cuatro (4) cajas, y que el sistema sigue siendo de tipo A según el caudal aportado por las personas que habitan la vivienda.

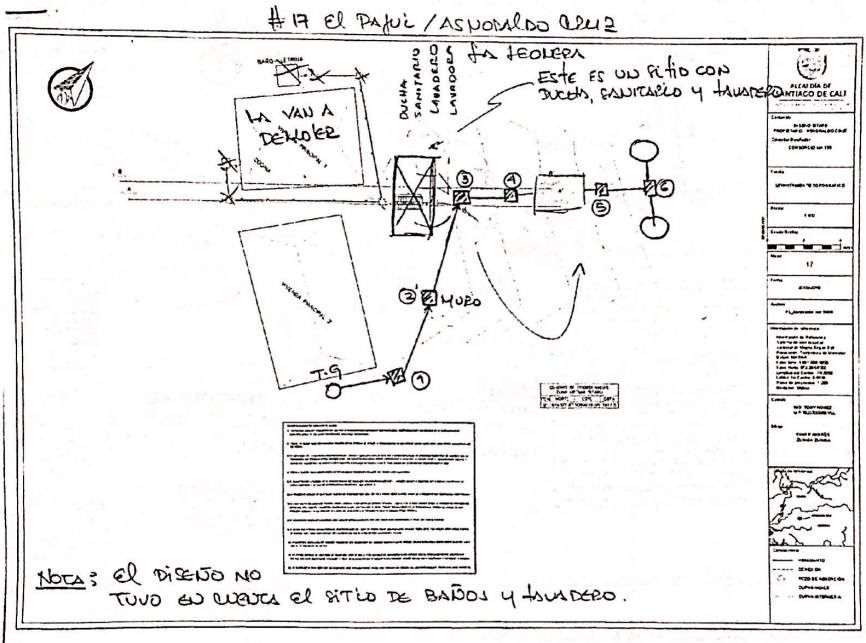
PREDIO No. 17 ASNORALDO CRUZ:

- La localización propuesta en los planos de diseño no se ajustó a las condiciones del terreno, por tanto, el representante de la interventoría, los ingenieros apoyo a la supervisión de la UAESP y el residente del contratista, realizaron los ajustes necesarios de localización de las estructuras que componen el sistema.
- En los planos de diseño se proponen seis (6) cajas y un sistema tipo B para este usuario, la revisión y ajuste arrojó que se requieren seis (6) cajas, y que el sistema sigue siendo de tipo B según el caudal aportado por las personas que habitan la vivienda.

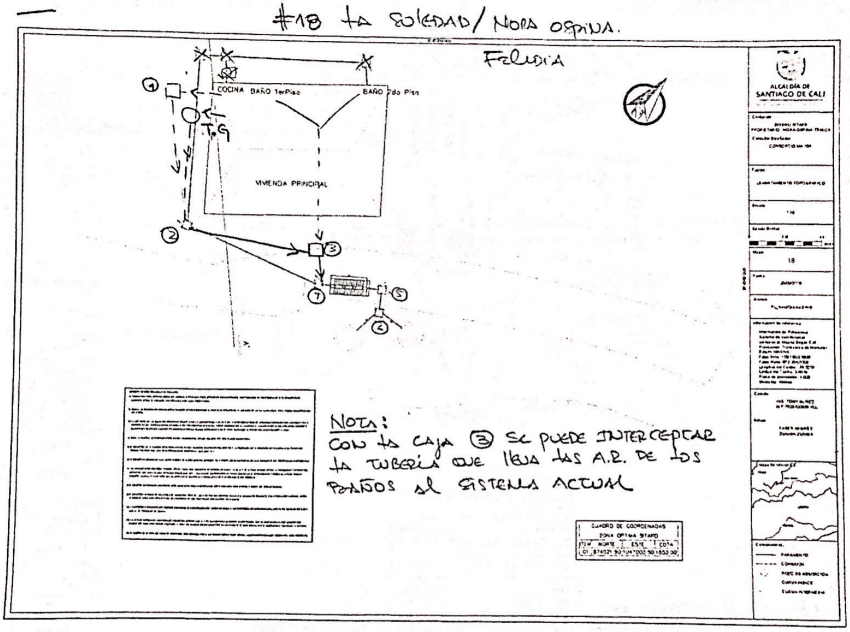
PREDIO No. 18 NORA OSPINA:

- La localización propuesta en los planos de diseño no se ajustó a las condiciones del terreno, por tanto, el representante de la interventoría, los ingenieros apoyo a la supervisión de la UAESP y el residente del contratista, realizaron los ajustes necesarios de localización de las estructuras que componen el sistema.
- En los planos de diseño se proponen siete (7) cajas y un sistema tipo A para este usuario, la revisión y ajuste arrojó que se requieren seis (6) cajas, y que el sistema sigue siendo de tipo A según el caudal aportado por las personas que habitan la vivienda.

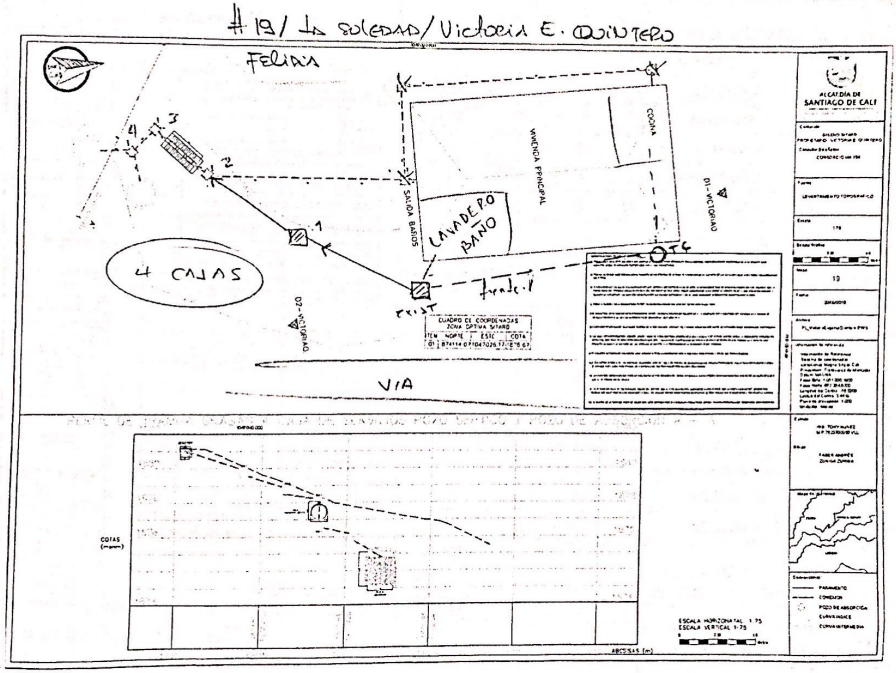
PREDIO No. 19 VICTORIA E. QUINTERO:

- La localización propuesta en los planos de diseño no se ajustó a las condiciones del terreno, por tanto, el representante de la interventoría, los ingenieros apoyo a la supervisión de la UAESP y el residente del contratista, realizaron los ajustes necesarios de localización de las estructuras que componen el sistema.
- En los planos de diseño se proponen cinco (5) cajas y un sistema tipo A para este usuario, la revisión y ajuste arrojó que se requieren cuatro (4) cajas, y que el sistema sigue siendo de tipo A según el caudal aportado por las personas que habitan la vivienda.

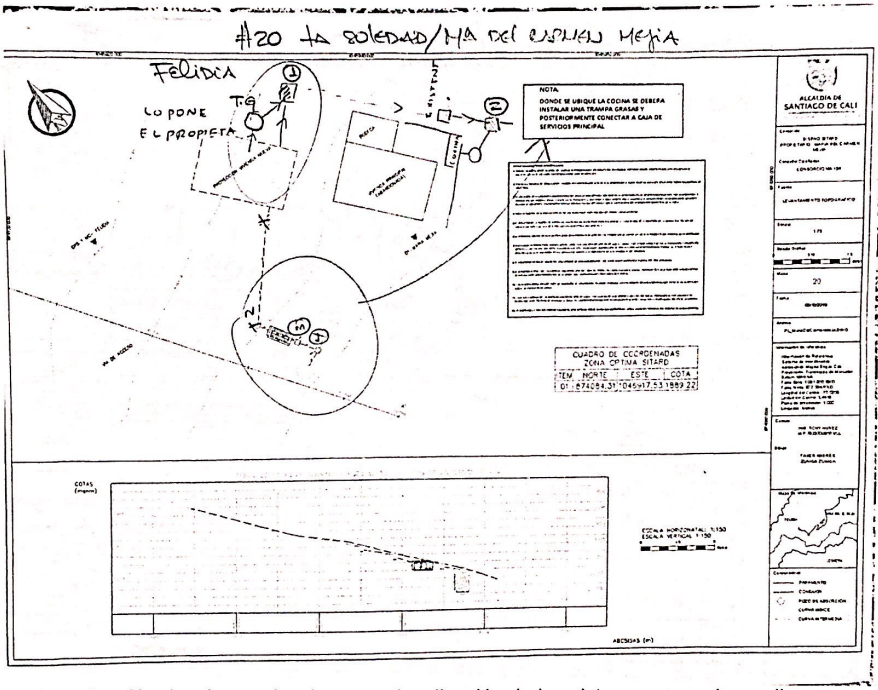
PREDIO No. 20 MARÍA DEL CARMEN MEJÍA:

- La localización propuesta en los planos de diseño no se ajustó a las condiciones del terreno, por tanto, el representante de la interventoría, los ingenieros apoyo a la supervisión de la UAESP y el residente del contratista, realizaron los ajustes necesarios de localización de las estructuras que componen el sistema.
- En los planos de diseño se proponen cuatro (4) cajas y un sistema tipo A para este usuario, la revisión y ajuste arrojó que se requieren cuatro (4) cajas, y que el sistema sigue siendo de tipo A según el caudal aportado por las personas que habitan la vivienda.
