Referencia: Contrato No.1535 de 2025 -Administración Vial de las Carreteras a Cargo del Instituto Nacional de Vías Dirección Territorial Santander – INVIAS.

Asunto: TRAZABILIDAD DE COMUNICADOS ANTE LA PROBLEMÁTICA EN LA RED DE DRENAJE EN LADERA SUPERIOR DEL PR3+0630 EN LA VÍA BUCARAMANGA – CUESTABOBA, RN6603

ANEXO: DERECHO DE PETICIÓN PR3+0630, MI, VIA BUCARAMANGA - CUESTABOBA, RN 6603

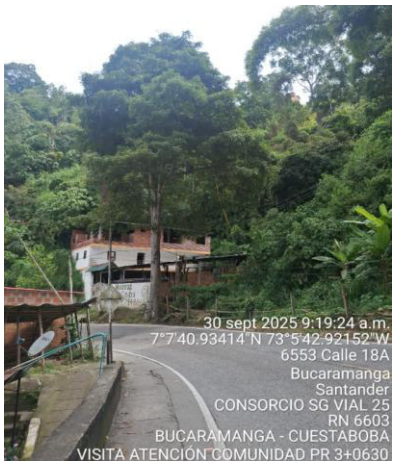
CEIBA JUNTO A LA VÍA PR3+0630, MI, VIA BUCARAMANGA - CUESTABOBA, RN 6603

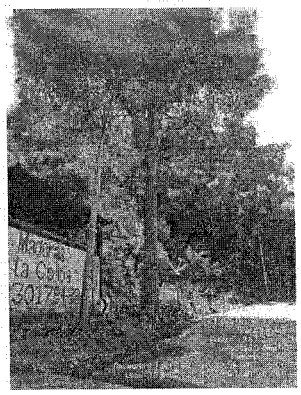
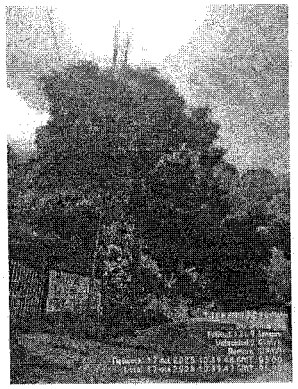
En atención al radicado referido en el asunto, un profesional adscrito al AMGRD realizó visita de inspección ocular, el día 02 de octubre de 2025, al sector tres balcones en el PR 3+400 de la vía Bucaramanga – Cuestaboba, en la vereda Santa Barbara, solicitada por el CONSORCIO SG VIAL 25, en la cual se observó una ceiba de gran tamaño a la orilla de la vía junto a la empresa de Maderas La Ceiba. El peticionario solicita intervención de tala del árbol por presentar desprendimiento de ramas que pueden afectar la infraestructura.

Por tal motivo y en virtud del artículo 21 de la ley 1755 de 2015 se realiza de manera respetuosa traslado a la CDMB, teniendo en cuenta que es la autoridad competente para otorgar autorización de intervención de los individuos arbóreos del municipio de Bucaramanga. Amablemente solicitamos se realice la evaluación correspondiente y emitir, de ser necesario, el correspondiente permiso para la intervención.

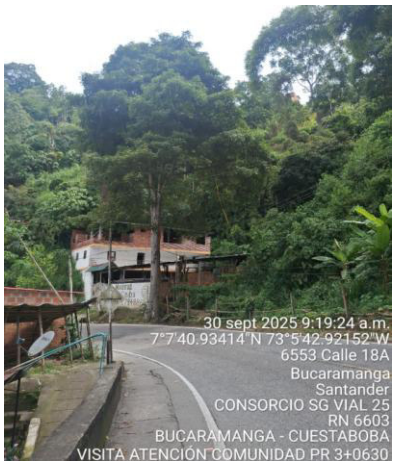
CEIBA JUNTO A LA VÍA PR3+0630, MI, VIA BUCARAMANGA - CUESTABOBA, RN 6603
