INFORME DIAGNOSTICO INTEGRAL, MANTENIMIENTO Y OPTIMIZACION DEL SISTEMA DE VIDEO VIGILANCIADEL MUNICIPIO DE TABIO

CONTRATO DAMC-030-2025

CONTRATANTE
ALCALDIA MUNICIPO DE TABIO/CUND

CONTRATISTA
ECOLSEG SAS - RL EDWIN GERMAN CORTES

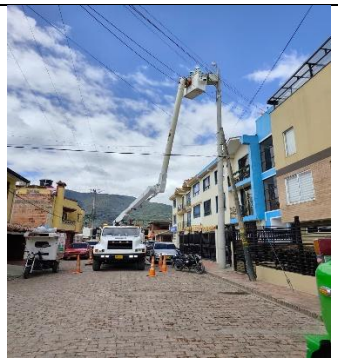
PUNTO: SECTOR CEREZOS

EQUIPO	REFERENCIA	No. DE SERIE	DIAGNOSTICO	QUEDA FUNCIONAL SI O NO
Cámara PTZ	DAHUA	Está borrado	El equipo prende, tiene conexión de red en el punto, se conecto al computador evidenciando que si conecta al software pero no hay claves de acceso, por ende no fue posible configurarlo.	no
Switch/ Router	ROUTER BOARD	7A370731B637/ 733	El equipo está en buen estado	NO
Antena radio enlace	Ubiquiti	Ubiquiti	Equipos son obsoletos no fue posible actualizar el firmware	no
Trasformador de voltaje	Transformador de voltaje a 110	NA	funcionando con voltajes normales los tacos se encontraron abajo	si
Ups	POWEST	TITAN	funcionando con voltajes normales	si

La RED entre la central y el punto de cámara no queda funcionando correctamente, además, no fue posible configurar la cámara, ya que no tuvimos acceso a las claves de configuración de la cámara.
Solución: ya que el domo muestra un deterioro avanzado se sugiere cambiarlo por nuevo, además, se debe cambiar las baterías de la Ups, además se debe implementar fibra óptica para la conexión de red entre el punto y la central de monitoreo.

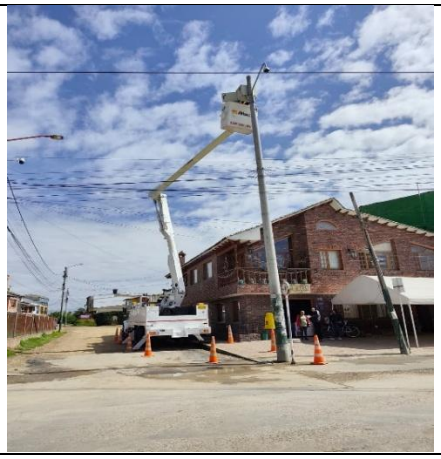
PUNTO: EL FORO

EQUIPO	REFERENCIA	No. DE SERIE	DIAGNOSTICO	QUEDA FUNCIONAL SI O NO
Cámara PTZ	INDIGO ACTIVE VISION SYSTEMS LIMITED	está borrado	El equipo prende, tiene conexión de red en el punto, se conecto al computador evidenciando que si conecta al software, se vinculo al NVR opteniendo imagen, el equipo muestra un deterioro avanzado, sin embargo queda en operaciòn. IP: 192.168.9.37, usuario: Admin, clave: 1234	si
Switch/ Router	D-link	R3Z31E3000316	El equipo está en buen estado	si
Trasformador de voltaje	Transformador de voltaje 220 a 110	NA	transformador en buen estado voltajes de entrada y salida adecuados	si
Ups	POWEST	UNET	Las Baterías están en corto, por ende no es posible dejarla en funcionamiento	no

La RED entre la central y el punto de cámara queda funcionando, además, fue posible configurar la cámara en el NVR, sin embargo, la imagen no es óptima.
Solución: ya que el domo muestra un deterioro avanzado se sugiere cambiarlo por nuevo, se debe cambiar las baterías de la Ups.

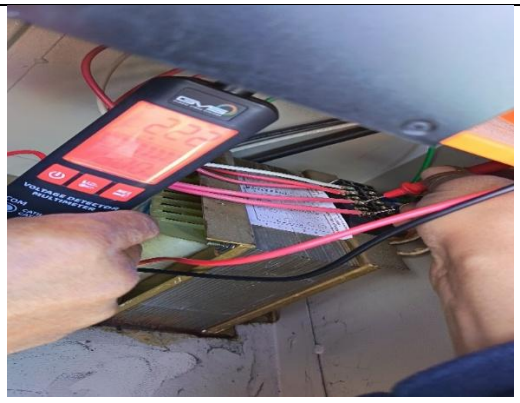
PUNTO:	PARQUE PRINCIPAL			
EQUIPO	**REFERENCIA**	**No. DE SERIE**	**DIAGNOSTICO**	**QUEDA FUNCIONAL SI O NO**
Cámara PTZ	DAHUA	Está borrado	El domo presenta alto deterioro y no es funcional, se evidencio la fuente de alimentación quemada por sobre tensión	no
Switch/ Router	D-link	R3Z31E3000833	El equipo está en buen estado, sin embargo no es posible conectarlo con la central ya que la no se pudo actualizar el radio enlace y el trasformador está averiado, por ende queda apagado	no
Antena radio enlace	D-link	Está borrado	Equipos son obsoletos no fue posible actualizar el firmware	no
Trasformador de voltaje	Transformador de voltaje 220 a 110	NA	transformador averiado, tiene alimentación de entrada a 220vac pero no permite la salida a 110vac	no
Ups	POWEST	UNET	Las Baterías están en corto, por ende no es posible dejarla en funcionamiento	no

La RED entre la central y el punto de cámara NO queda funcionando a causa de: Daño grave en el trasformador y radio enlace obsoleto, además, El domo Ptz está averiado.
Solución: ya que el domo muestra un deterioro avanzado se sugiere cambiarlo por nuevo, se debe cambiar las baterías de la Ups, además, se debe implementar fibra óptica para generar la red hacia la central.

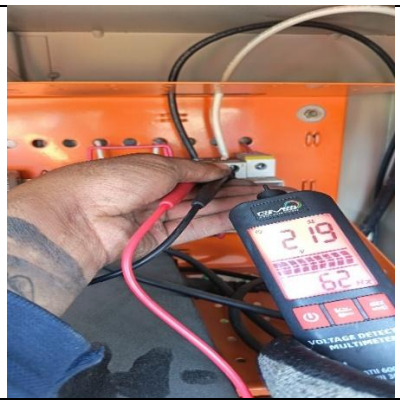
PUNTO:			SECTOR LOS ANDES	
EQUIPO	**REFERENCIA**	**No. DE SERIE**	**DIAGNOSTICO**	**QUEDA FUNCIONAL SI O NO**
Cámara PTZ	INDIGO ACTIVE VISION SYSTEMS LIMITED	está borrado	El equipo prende, tiene conexión de red en el punto, se conecto al computador evidenciando que si conecta al software pero no hay claves de acceso, por ende no fue posible configurarlo, además, el equipo muestra un deterioro avanzado	no
Switch/ Router	Switch/ Router	Switch/ Router	en buen estado, fuera de red	SI
Antena radio enlace	Radwin	Radwin	Equipos son obsoletos no fue posible actualizar el firmware	NO
Trasformador de voltaje	Transformador de voltaje 220 a 110	NA	funcionando con voltajes normales	si
Ups	POWEST	TITAN	funcionando con voltajes normales	si

La RED entre la central y el punto de cámara no queda funcionando correctamente, además, no fue posible configurar la cámara, ya que no tuvimos acceso a las claves de configuración de la cámara.
Solución: ya que el domo muestra un deterioro avanzado se sugiere cambiarlo por nuevo, además, se debe cambiar las baterías de la Ups, además se debe implementar fibra óptica para la conexión de red entre el punto y la central de monitoreo.

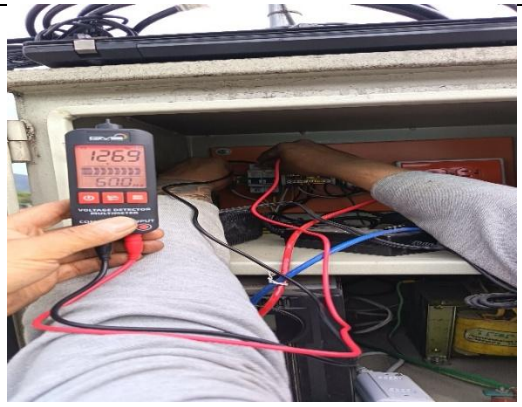
PUNTO:			PARQUE EL PORTAL	
EQUIPO	**REFERENCIA**	**No. DE SERIE**	**DIAGNOSTICO**	**QUEDA FUNCIONAL SI O NO**
Cámara PTZ	DAHUA	Está borrado	El domo presenta alto deterioro y no es funcional, se evidencio la fuente de alimentación quemada por sobre tensión	no
Switch/ Router	Routerboard	7A3707FF82 C6/734	El equipo está en buen estado, sin embargo no es posible conectarlo con la central ya que la no se pudo actualizar el radio enlace y el trasformador está averiado, por ende queda apagado	no
Antena radio enlace	UBIQUITI	UBIQUITI	Equipos son obsoletos no fue posible actualizar el firmware	NO
Trasformador de voltaje	Transformador de voltaje 110	NA	transformador averiado, tiene alimentación de entrada a 220vac pero no permite la salida a 110vac	no
Ups	POWEST	TITAN	Las Baterías están en corto, por ende no es posible dejarla en funcionamiento	no

Conclusión
La RED entre la central y el punto de cámara NO queda funcionando a causa de: Daño grave en el trasformador y radio enlace obsoleto, además, El domo Ptz está averiado. Solución: ya que el domo muestra un deterioro avanzado se sugiere cambiarlo por nuevo, se debe cambiar las baterías de la Ups, además, se debe implementar fibra óptica para generar la red hacia la central.

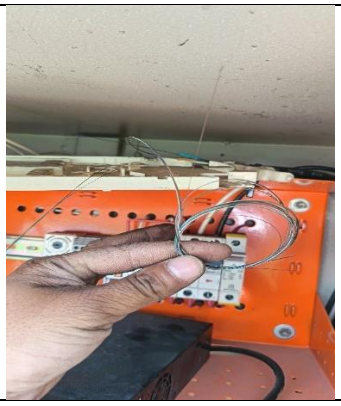
PUNTO:			**JUEGO VERDE**	
EQUIPO	**REFERENCIA**	**No. DE SERIE**	**DIAGNOSTICO**	**QUEDA FUNCIONAL SI O NO**
Cámara PTZ	DAHUA		se encontró señales de sobre tensión en el domo PTZ y en la fuente de alimentación del domo, está averiado sin posibilidad de reparación	no
Switch/ Router	D-LINK	R3Z31E3000682	se encontró señales de sobre tensión en el Switch y en la fuente de alimentación del Switch, además se evidenció señales de mala manipulación de la fibra, que se encontró fracturada y sin conectores	no
Trasformador de voltaje	Transfomador de voltaje de 220 a 110	NA	tranformador dañado, genera sobre tensión en todo el circuito, fue el causante del daño de todos los equipos en este punto	no
Ups	POWEST	Titan	La UPS esta en mal estado con el conector de corrientre maltratado	no

Maniobra	Medición	Fibra maltratada

La RED entre la central y el punto de cámara NO queda funcionando a causa de: Daño grave en el trasformador lo que causo daño de cámara y Switch, además la fibra óptica está maltratada.
Solución: Se requiere cambiar todos los equipos existentes en el punto, como lo son: Domo Ptz, Switch 8p LAN 2p FO 1000mps, trasformador de voltaje de 220vac a 110vac y UPS de 1Kva online
