"ETAPA 1 DE LA ELABORACIÓN DE LOS ESTUDIOS TÉCNICOS DE DIAGNÓSTICO REQUERIDOS PARA REALIZAR LA INTERVENCIÓN DEL INMUEBLE DENOMINADO "CASA COLORADA" LOCALIZADO EN LA CALLE 12 B No. 3 - 3"

CRUJIAS DE CUBIERTA

ESTRUCTURA DE ENTREPISO

LE-02

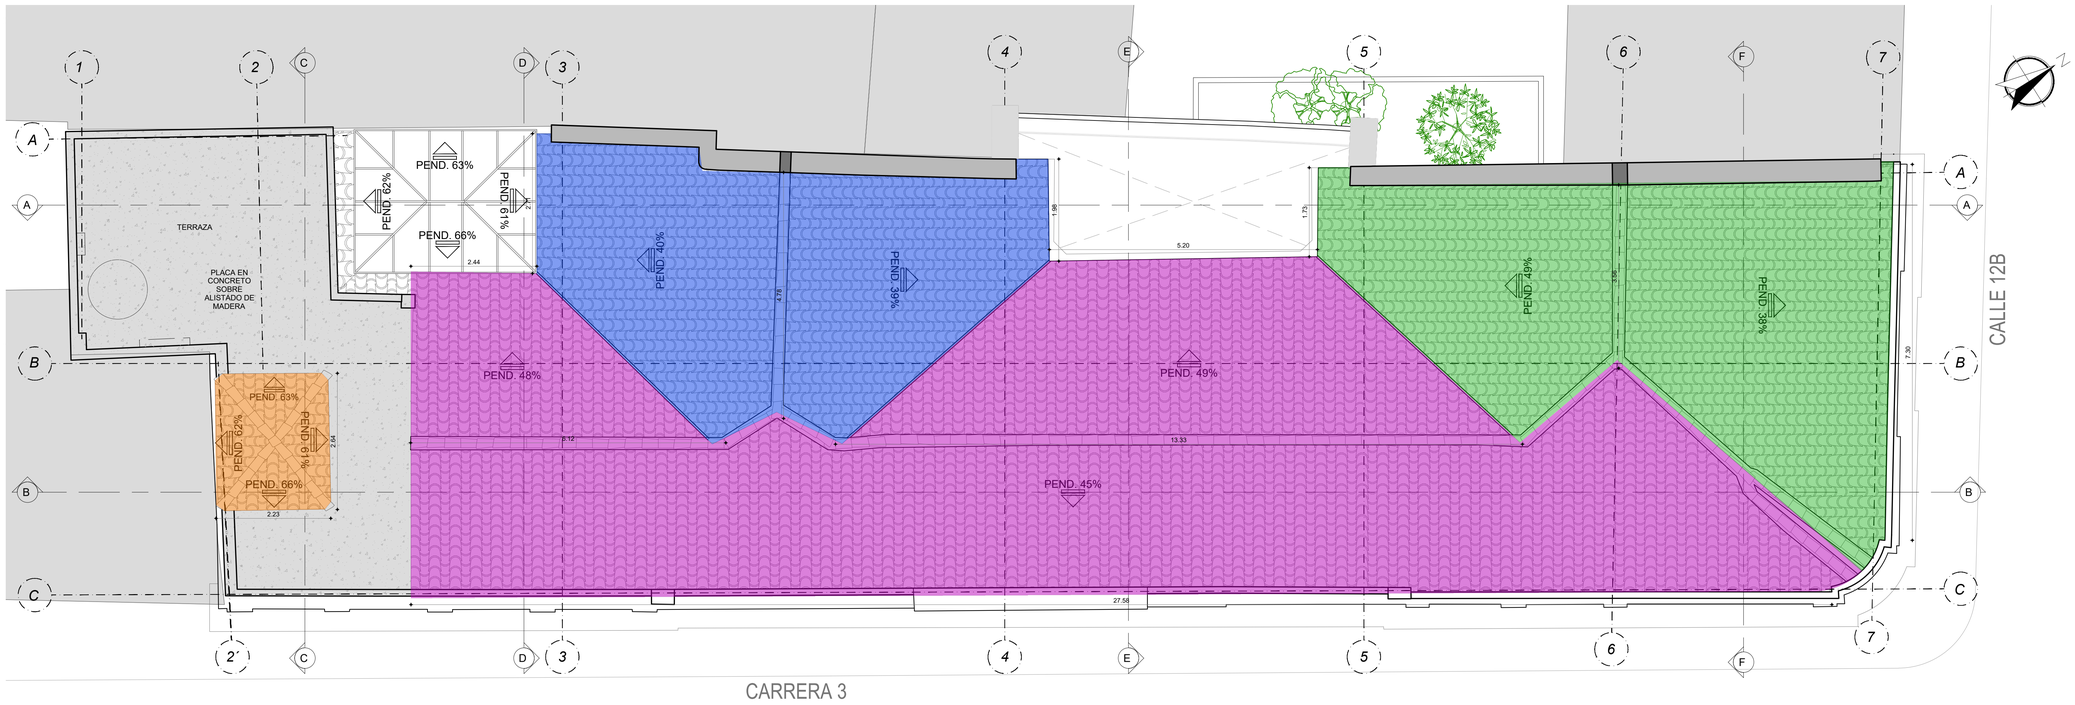
PLANTA ESTRUCTURA DE ENTREPISO
CASA COLORADA

**Nota*: El entrepiso del 2do piso y terraza, delimitado entre los ejes 1-3 y A-B, se conforma por dos placas en concreto superpuestas y separadas por acabado de piso cerámico. A partir de lo identificado, se presume que la placa inferior se apoya sobre listones y estructura de madera, cuya distribución se recomienda verificar mediante exploraciones de mayor envergadura previas al inicio de obra.
