PROYECTO
"CASA COLORADA"
CALLE 12B N°. 3-03

ESTUDIO FÍSICO SANITARIO DE MADERAS DE CARPINTERIA

PLANO
A-100

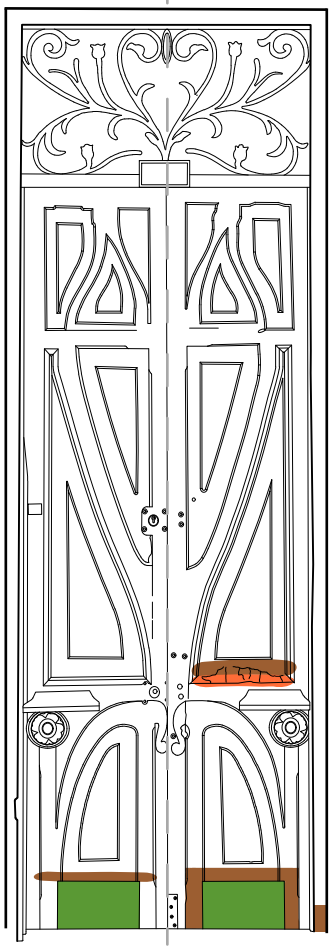
P1
C-01

Faltante, moldura.

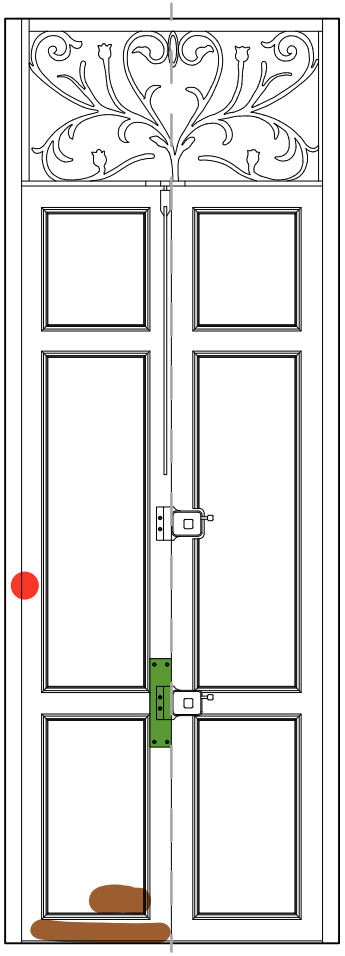
P1
C-01

Daño mecanico, en larguero.

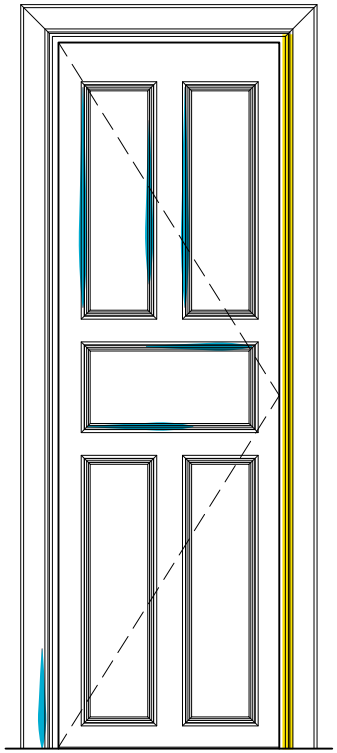
P4.1
C-02

Separación, moldura del marco.
Separación, molduras del larguero, larguro intermedio y travesaño intermedio.
Grieta, moldura inferior.
Desajuste, moldura del marco.

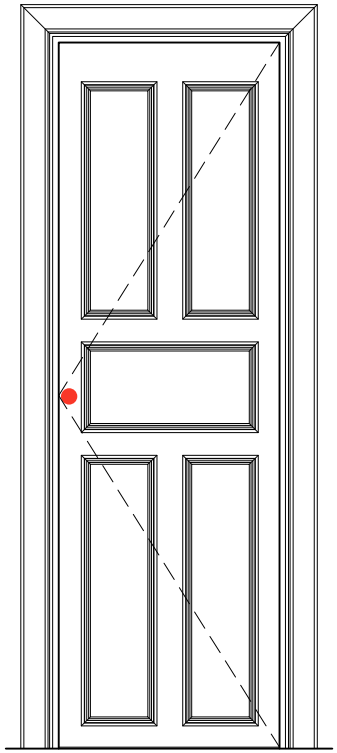
P4.1
C-02

Daño mecánico, en larguero.

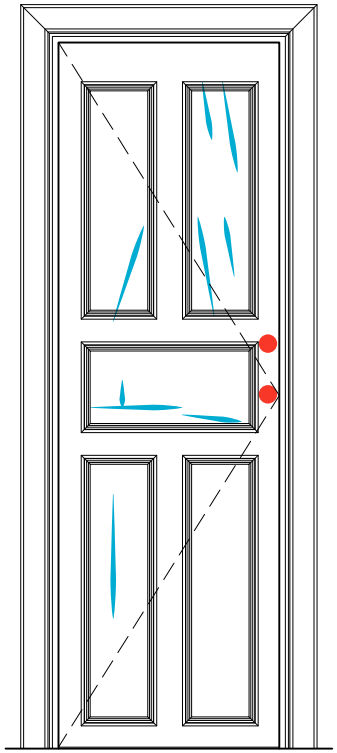
P4.2
104

Grietas, en tablero.

Daño mécanico, en larguero.

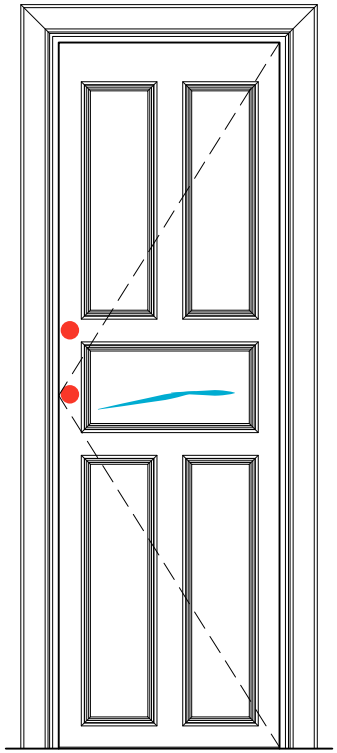
P4.2
104

Daño mécanico, en larguero.

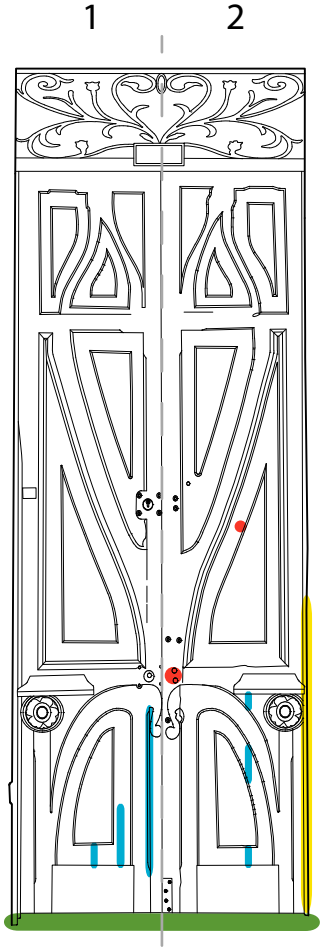
P1.1
101

Grietas, en tablero.
Desajuste, moldura larguero.
Agregado, escalón de concreto.
Daño mécanico, en tablero.

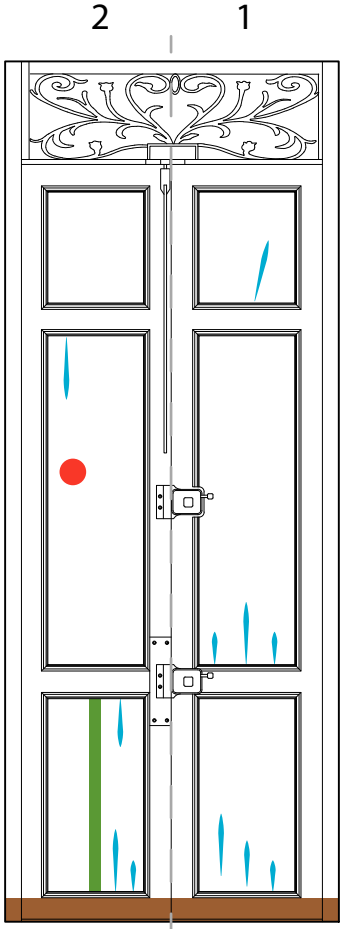
P1.1
101

Daño mécanico, en tablero.
Grietas, en tablero.
Pudrición, en trabesaño inferior.
Agregado, tablero.

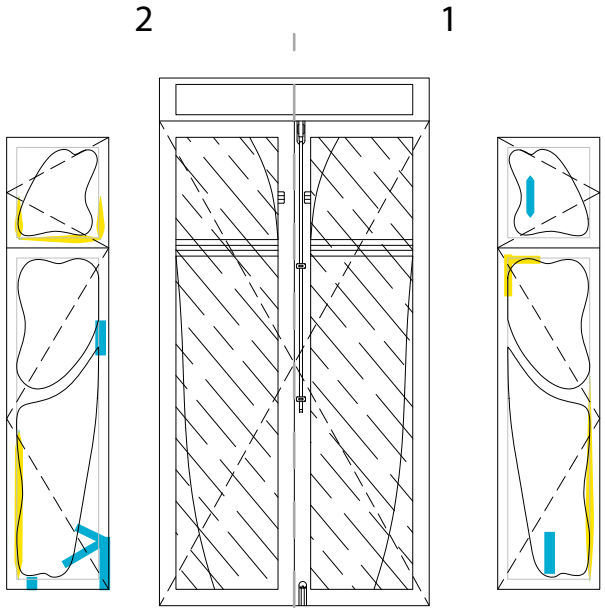
V-1
102

Grietas, en tableros.
Separación, de molduras.
Nota, No abre acausa por un muro divisorio.

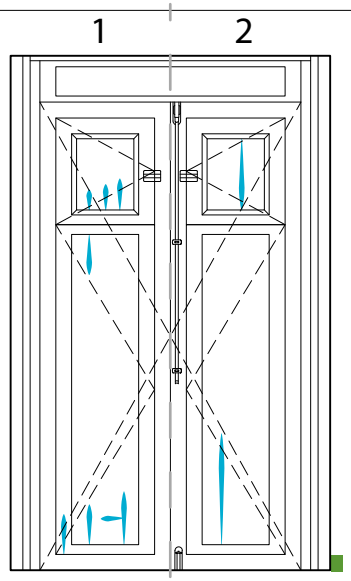
V-1
102

Grietas, en tableros y larguero.
Agregado, marco inferior.
Nota, Agregado, inferior del marco. No abre acausa por un muro divisorio.

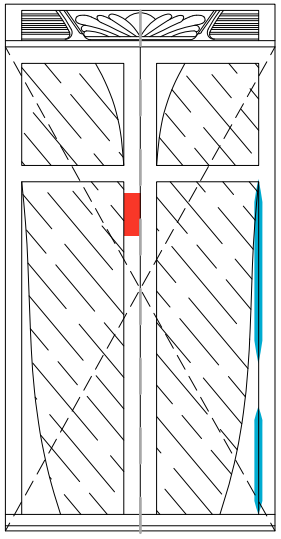
V1.1
102

Separación, moldura.
Daño mécanico, en larguero.
Nota, No abre acausa por un muro divisorio.

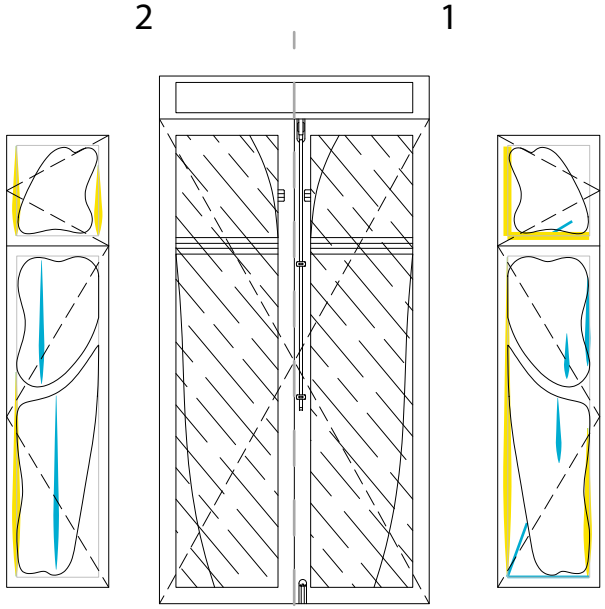
V1-1
101

Grietas, tableros.
Desajustes, Molduras.
Nota, hoja sur no abre, 60% por gancho de seguridad.

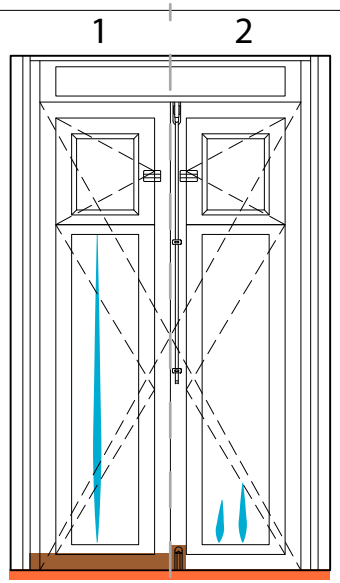
V1-1
101

Grietas, tableros.
Pudrición, trabesaño inferior.
Faltante, marco travesaño inferior.

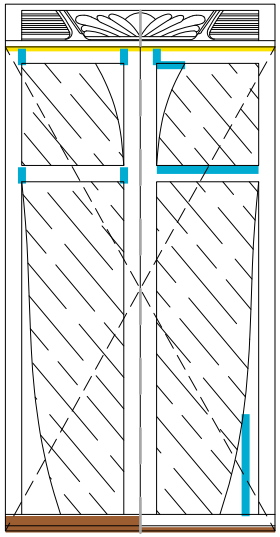
V1.2
101

Separación, trabesaños en largueros y grieta en moldura.
Pudrición, gotero y trabesaño inferior.
Desajuste, Marco travesaño superior.

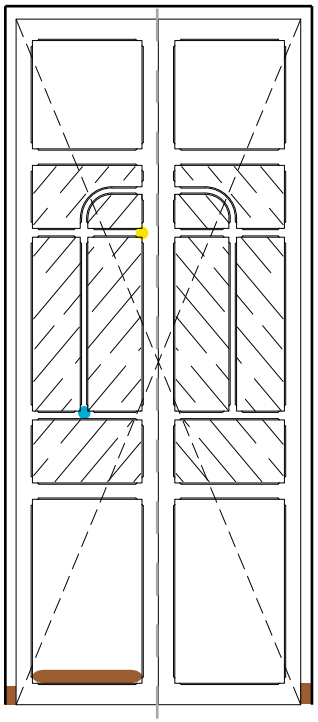
P5-3
108

Grietas, tablero.

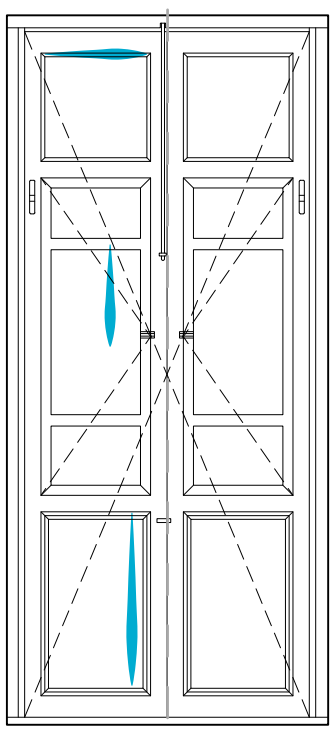
P5-3
108

Grietas, tablero.

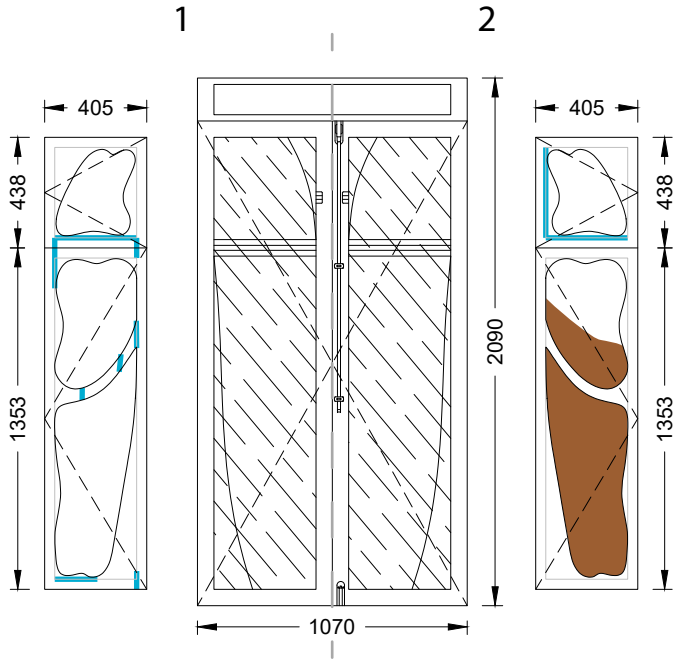
V1-2
107

Separación, moldura de travesaño.
Pudrición, por intemperismo.

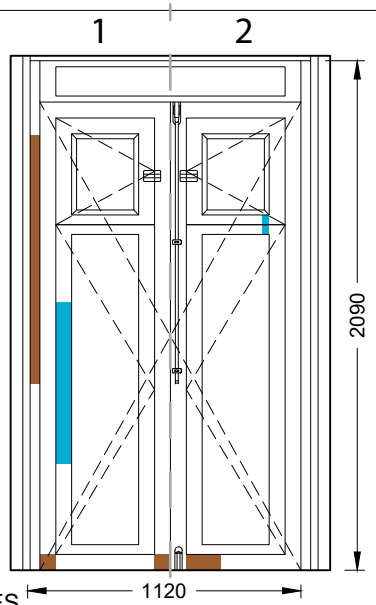
V1-2
107

Rajadura, en larguero.
Pudrición, travesaño inferior y marco.
Nota, hoja norte desgastada por pudrición.

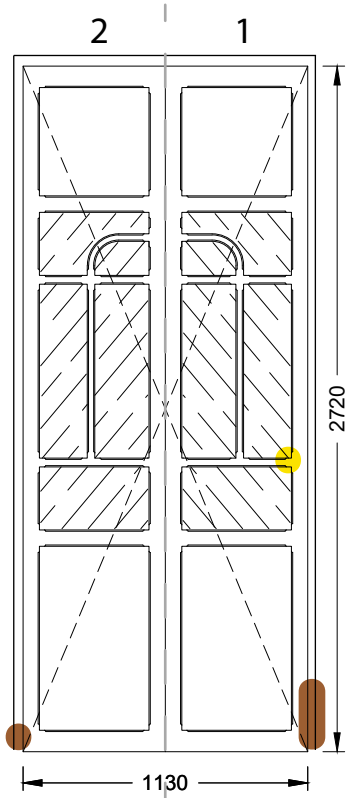
P5-2 / 108 EXTERIOR

Grieta, tablero.
Pudrición, travesaño inferior.

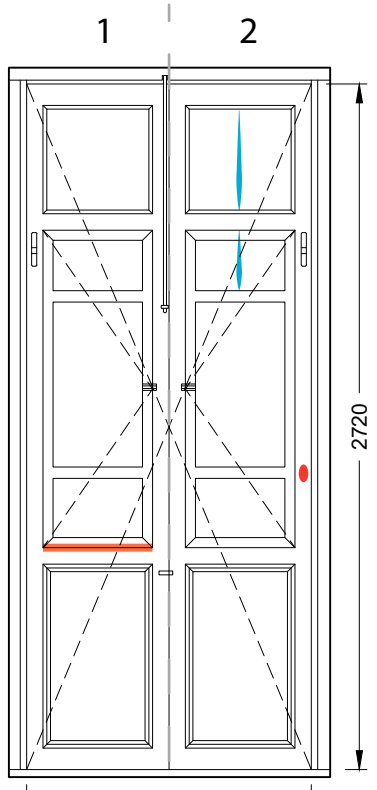
P5-2 / 108 INTERIOR (CERRADA)

Falatante, moldura.
Grieta, tablero.
Daño mecánico, larguero

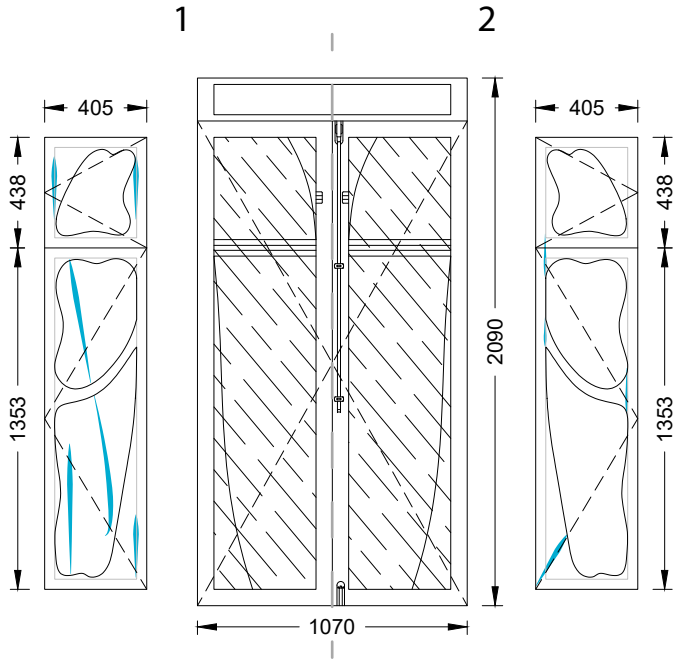
V1-4
107

Grieta, tablero contraventana.
Separación, moldura.

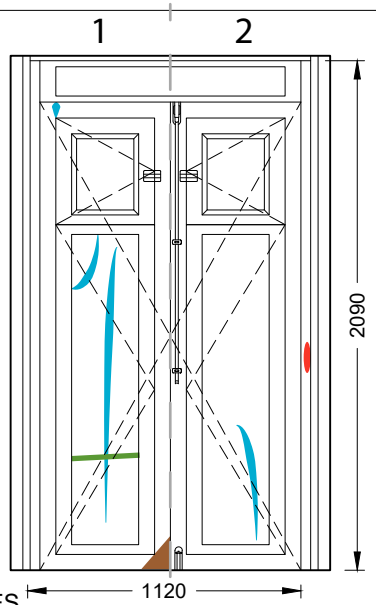
V1-4
107

Grieta, tablero contraventana.
Separación, travesaño superior y tablero.
Daño mécanico, larguero contra ventana.
Pudrición, travesaño inferior.

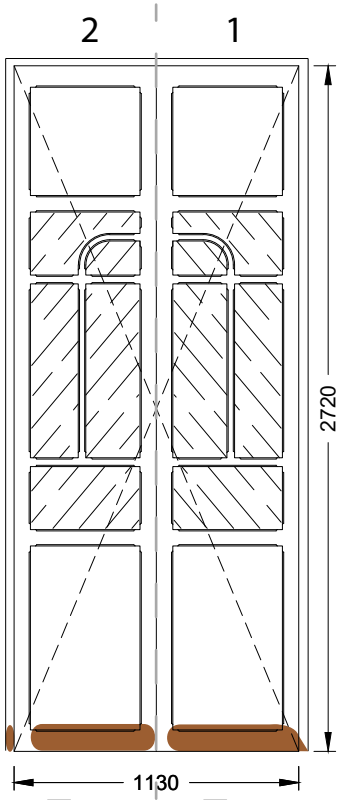
P5-1
106

Pudrición, trabesaño inferiror.

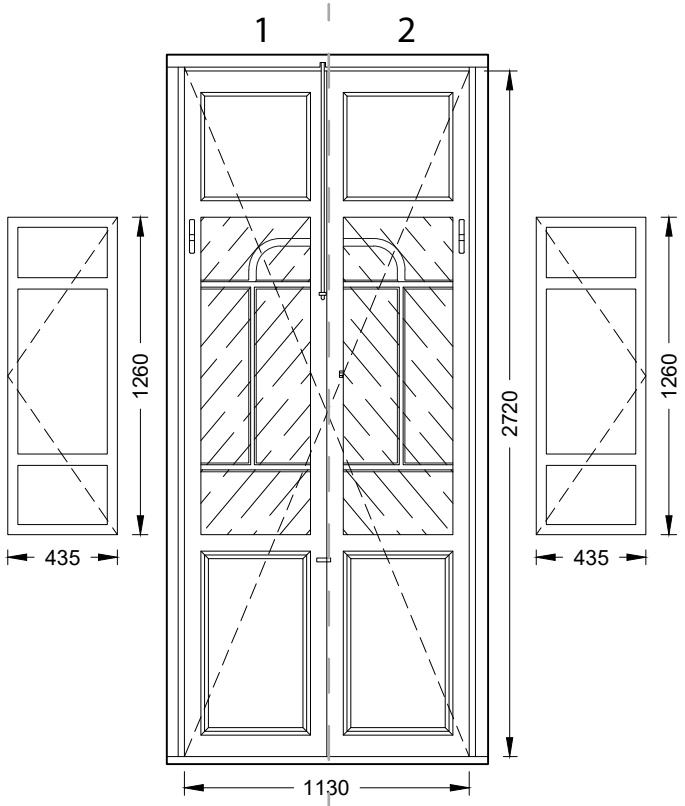
P5-1
106

N/A, por estantería.

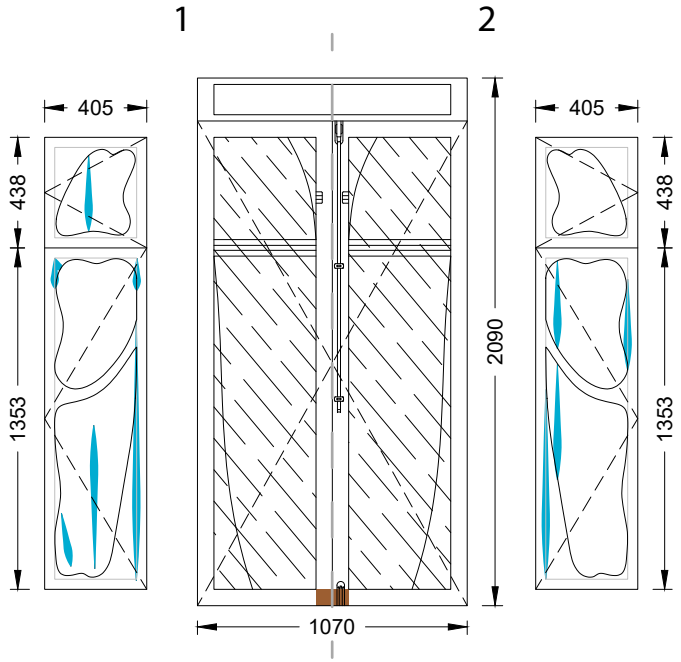
V1-4
108

Grieta, tablero inferores.
Separación, molduras y travesaños a larguero.
Rajadura, contraventana superior.

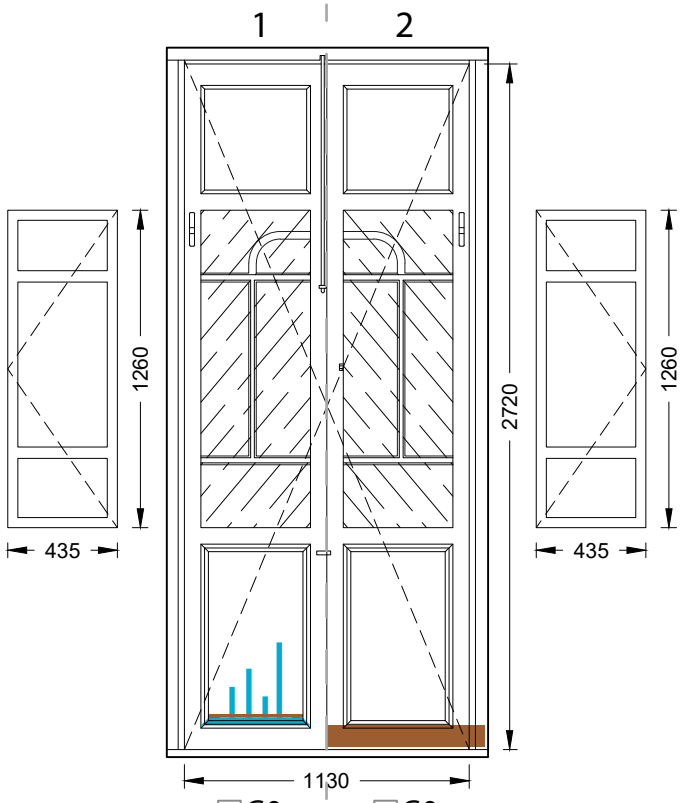
P5
106

Pudrición, travesaño y tablero inferior.
Grieta, tablero.
Separación, moldura.

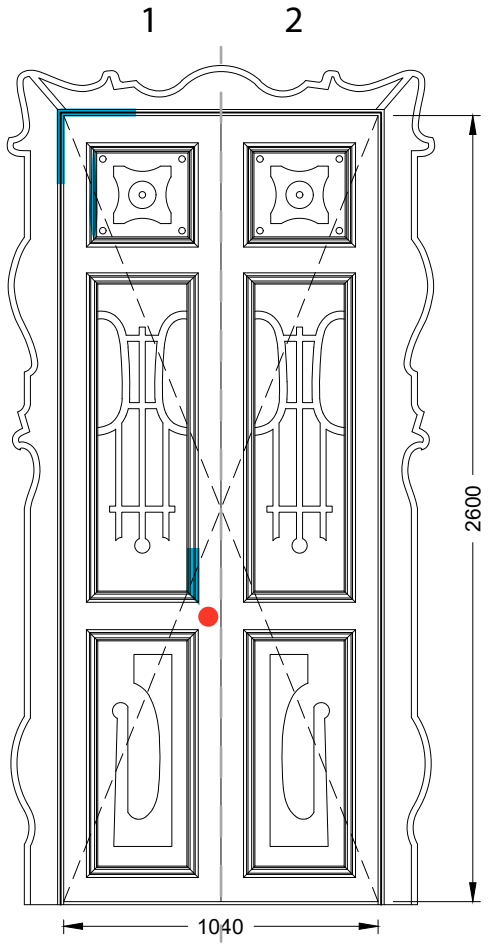
P6-1
106

Separación, tablero y moldura.

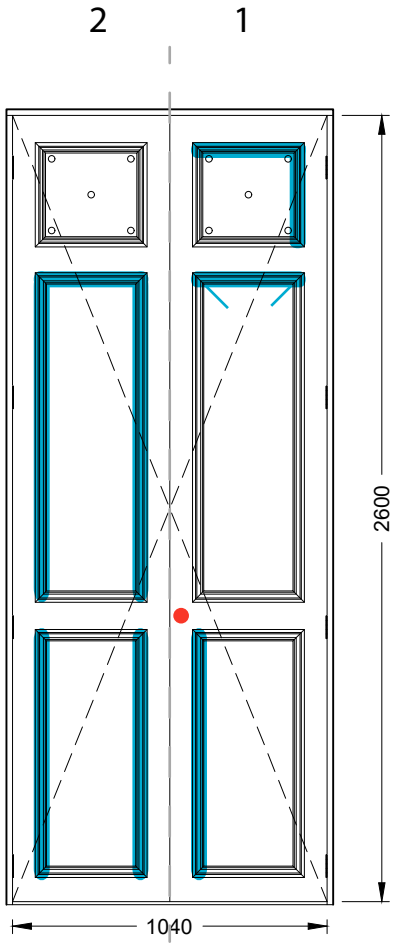
Daño mecánico, larguero.

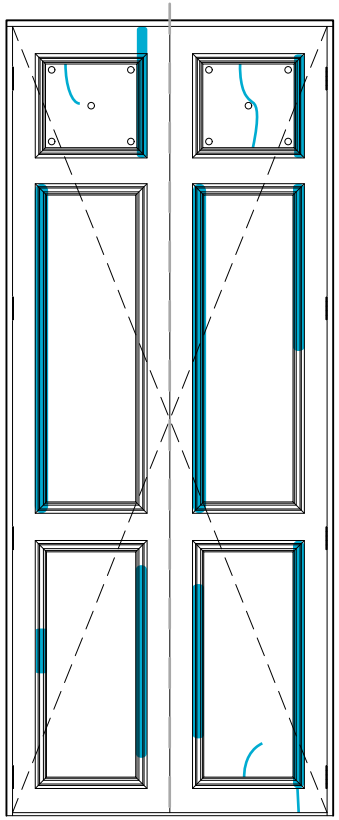
Grietas, tablero y moldura.

Pudrición, marco moldura inferior.

Nota: separación moldura del marco separada del muro.

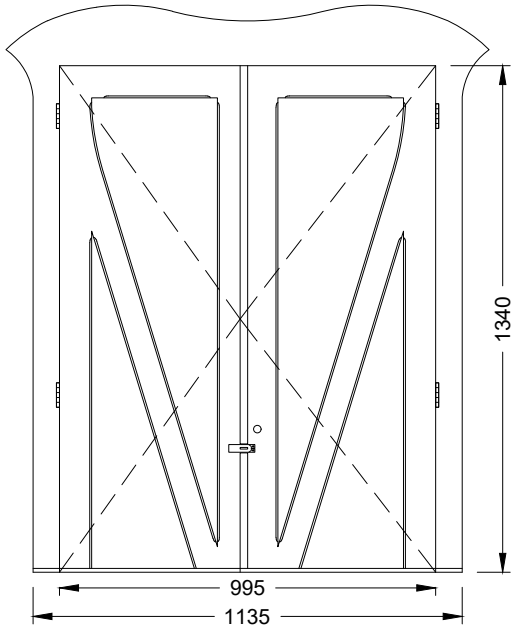
G-1 / 104 EXTERIOR

Grietas, tablero.

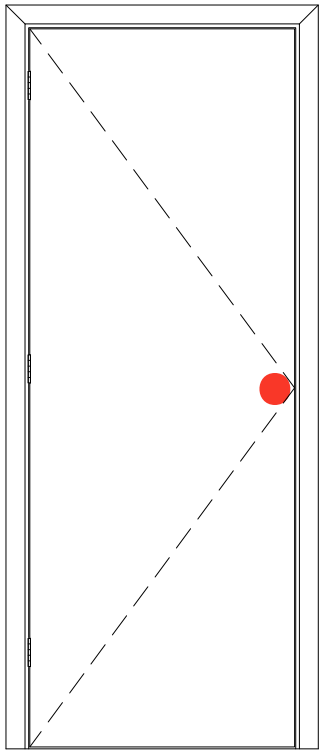
P3
109
EXTERIOR

Daño mecánico, triplex por chapa y golpes.

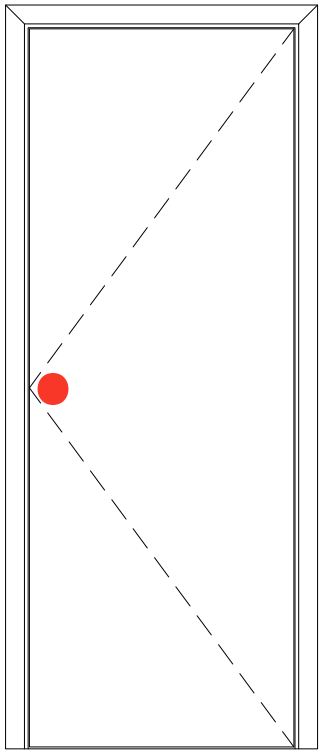
P3
109
INTERIOR

Daño mecánico, triplex por chapa y golpes.

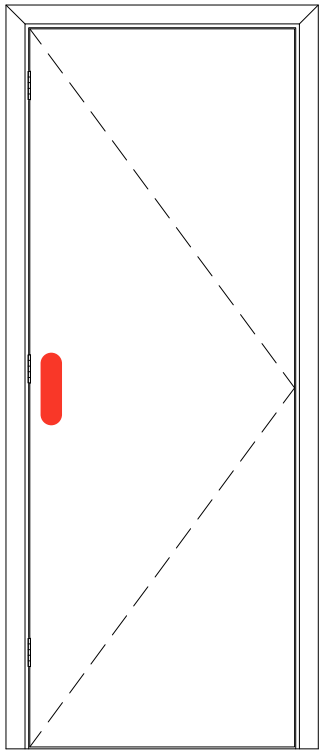
P3
109
EXTERIOR

Daño mecánico, triplex por chapa y golpes.

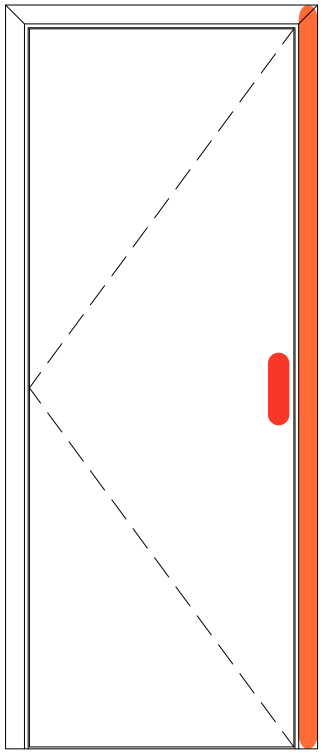
P3
109
INTERIOR

Daño mecánico, triplex por chapa.

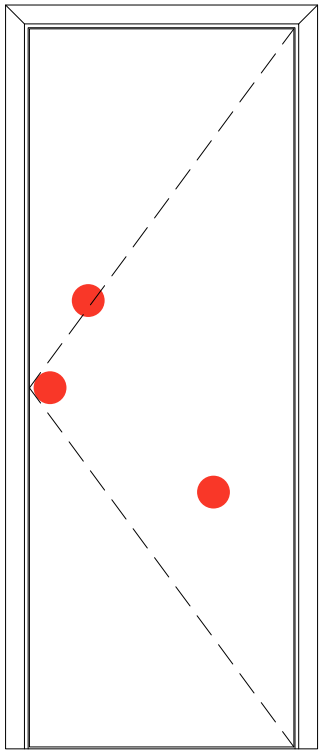
P3.2 / 112 INTERIOR

Daño mecánico, triplex por chapa y golpes.

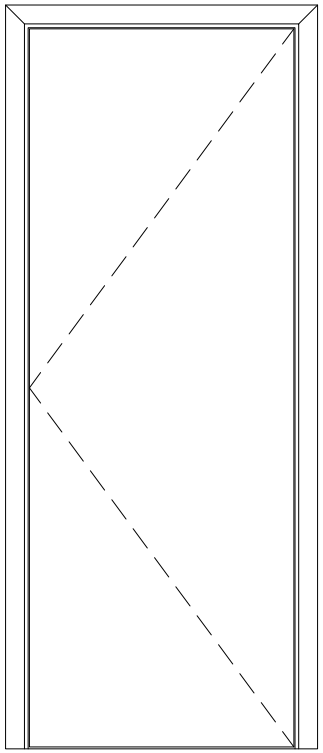
P3.1 / 111 INTERIOR

Nota: marco metálico.

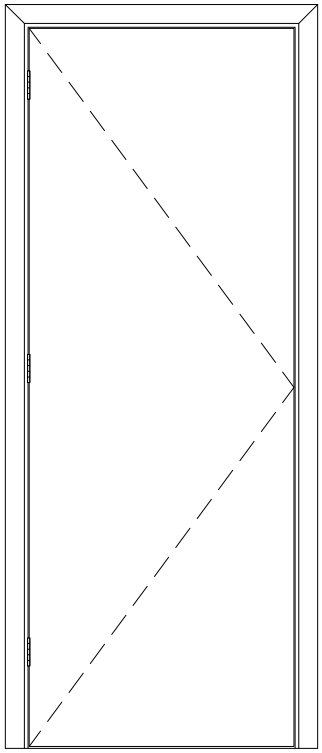
P3.1
110

Nota: marco metálico.

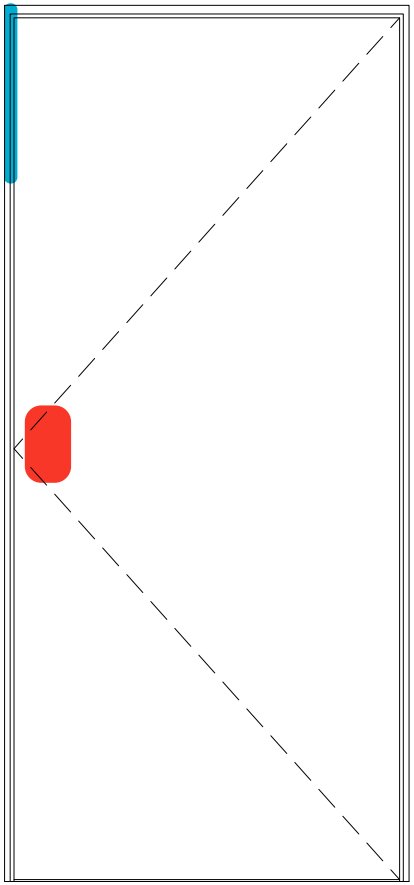
P3
108
INTERIOR

Daño mecánico, triplex por chapa.

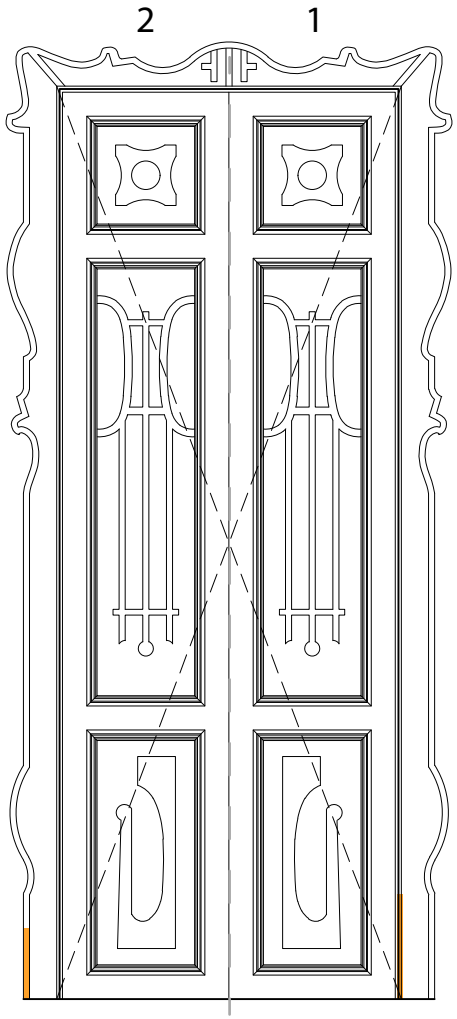
P6-2
202

Faltante, moldura.

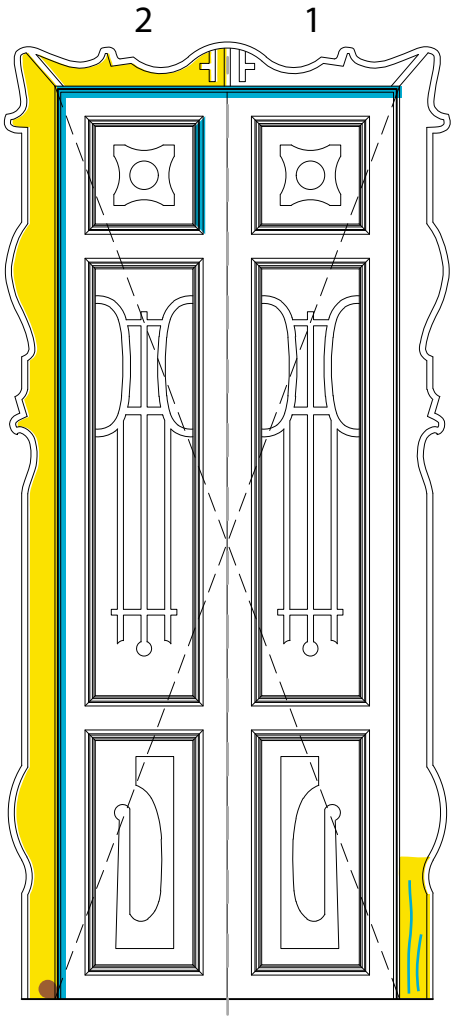
P6-3
201
EXTERIOR

Desajuste, moldura marco puerta.
Grietas, moldura marco puerta.
Separación, moldura tablaro.
Pudrición, moldura marco inferor.
Nota, marco puerta está separado del muro.

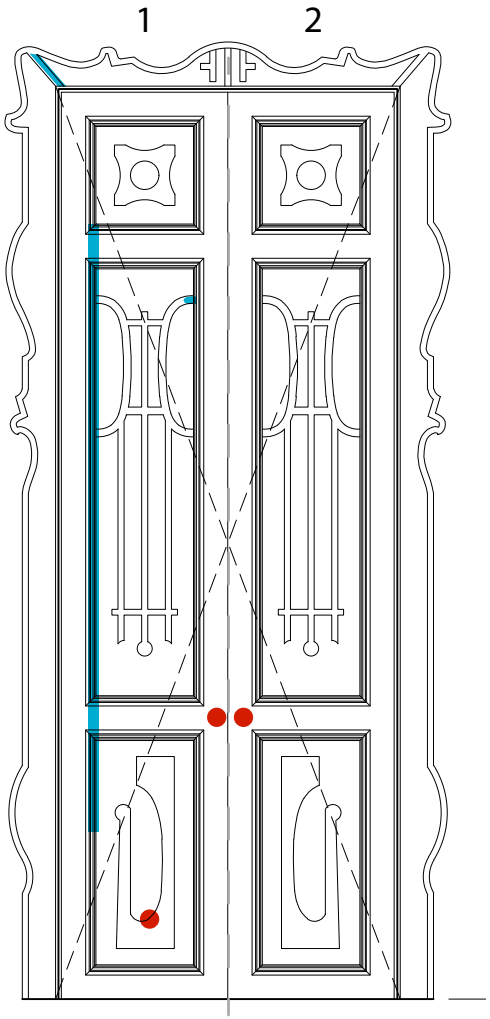
P6-4
204

Separación, moldura con larguero y marco puerta.

Daño mecánico, tablero y larguero por chapa y golpe.

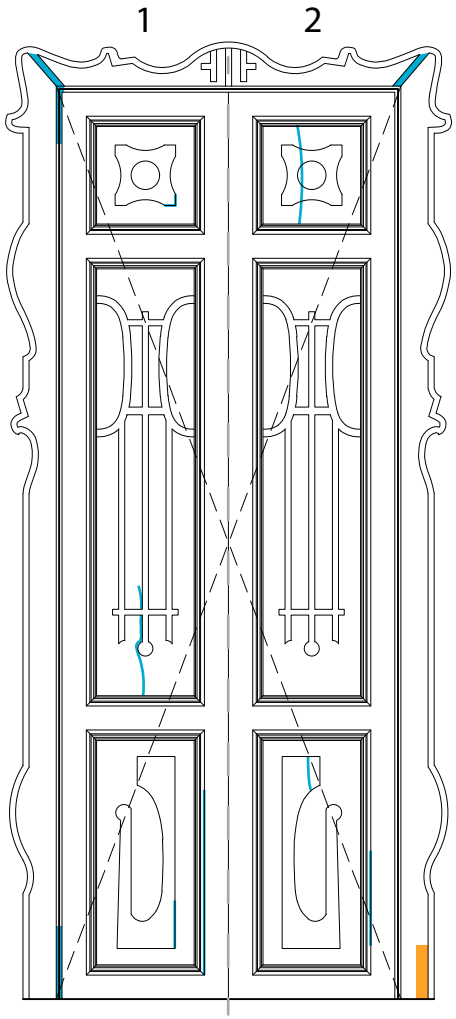
P-6.5
204

Separación, moldura.
Grietas, tablero.
Daño mecánico, tablero y larguero por chapa.

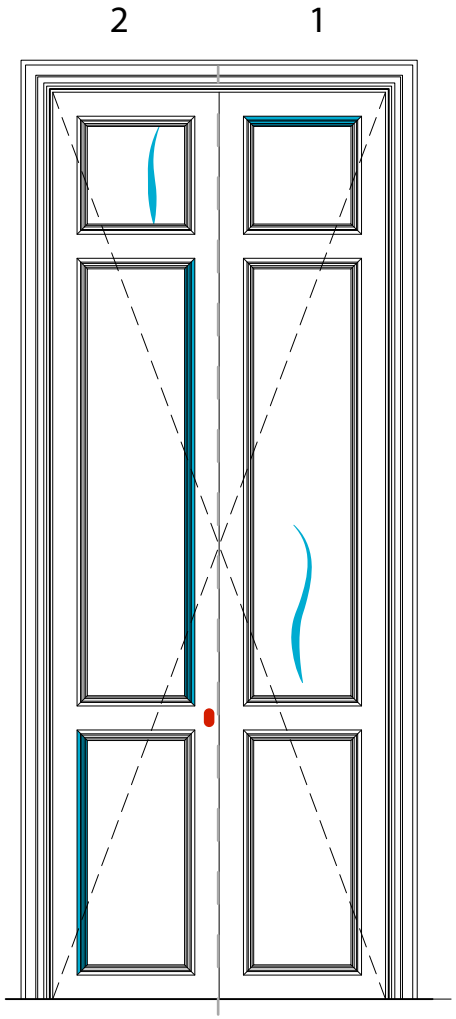
P-6.5
204

Separación, moldura con larguero y marco puerta.
Grietas, tableros.
Daño mecánico, tablero y larguero por chapa.

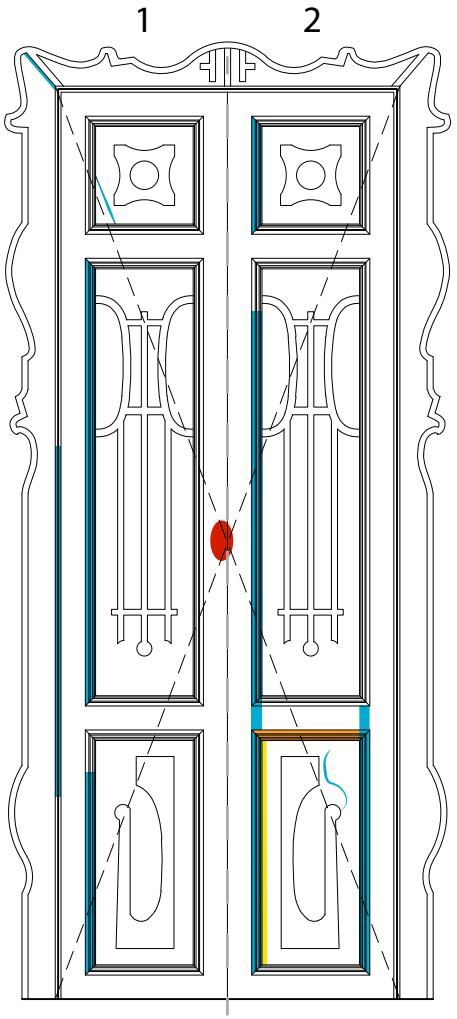
P6-6
204
EXTERIOR

Separación, moldura con tableros y largueros.
Grietas, tableros
Desajuste, moldura.
Daño mecánico, larguero por chapa.

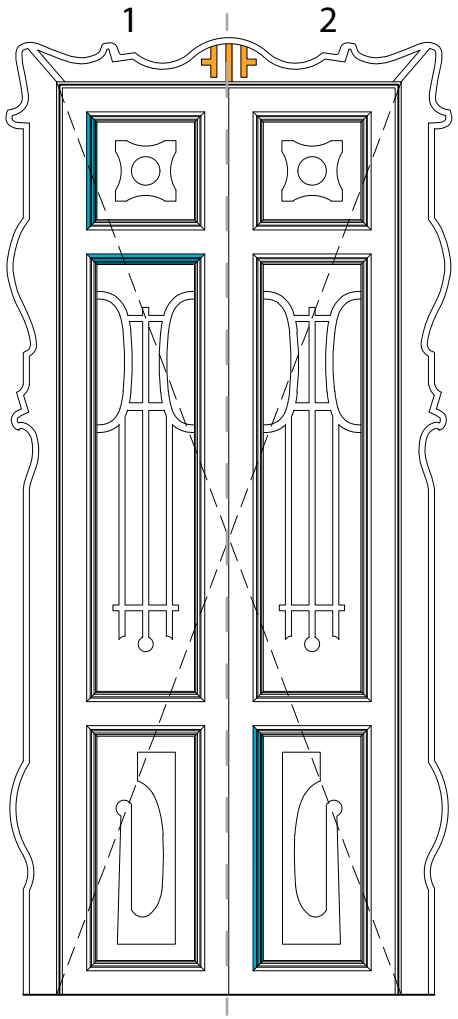
P6-7
204
EXTERIOR

Separación, molduras.
Grieta, tablero.

1	2
☐G0	☐G0
☒G1	☒G1
☐G2	☐G2

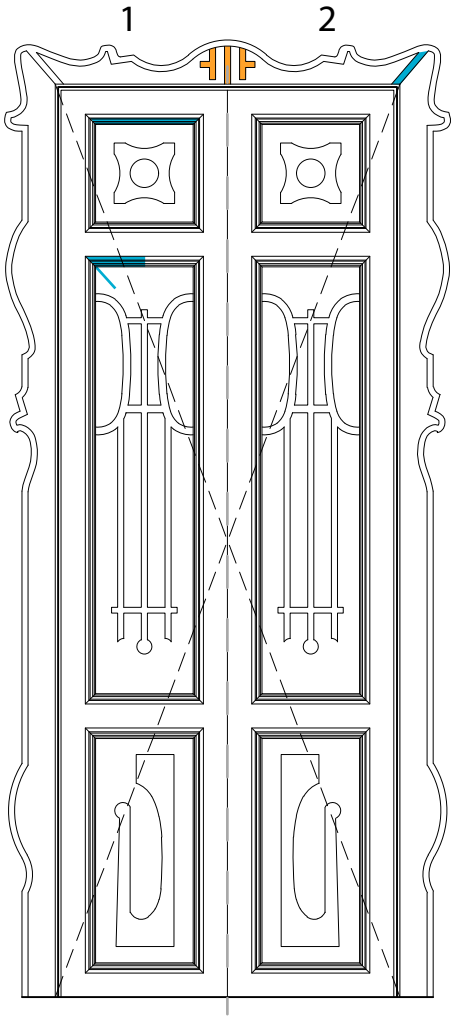
P6-8
204
EXTERIOR

Separación, molduras con tablero.
Faltantes, moldura en marco.
Nota, moldura del marco sepadara del muro.

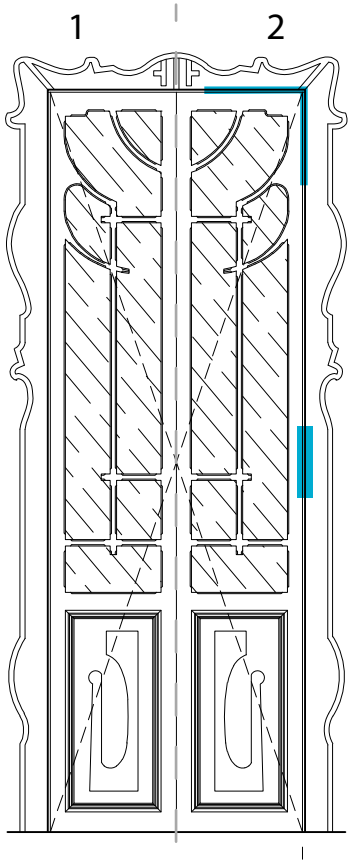
P9
203
EXTERIOR

Separación, molduras con el marco.
Rajadura, en tablero de una contraventana.

1	2
☐G0	☐G0
☒G1	☒G1
☐G2	☐G2

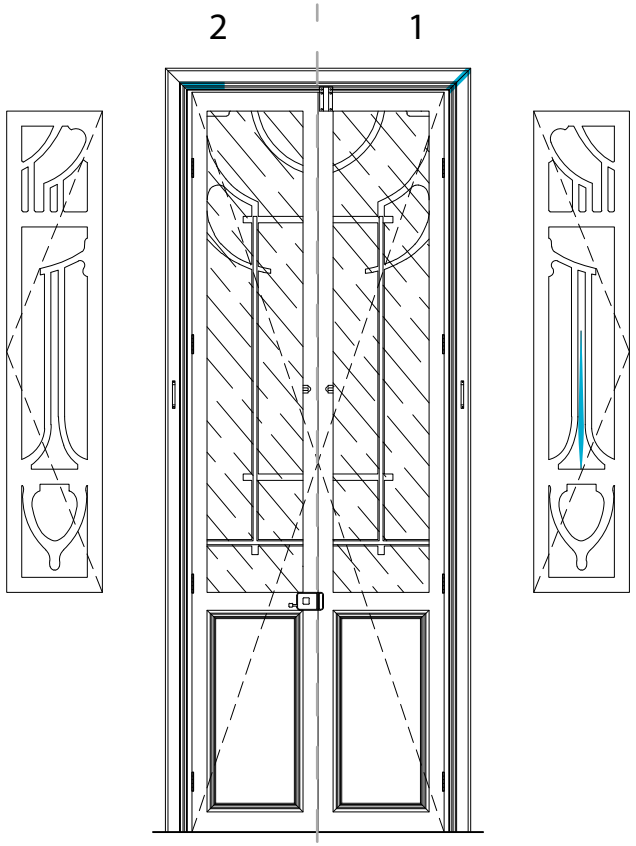
P9
203
INTERIOR
(ABIERTA)

Separación, molduras con el marco.

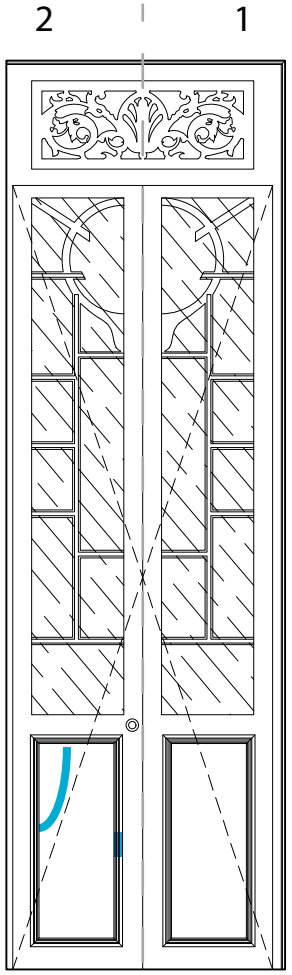
P10
C-04.1
INTERIOR

Grieta, tableros y molduras marco.
Rajadura, moldura.

2	1
☐G0	☒G0
☒G1	☐G1
☐G2	☐G2

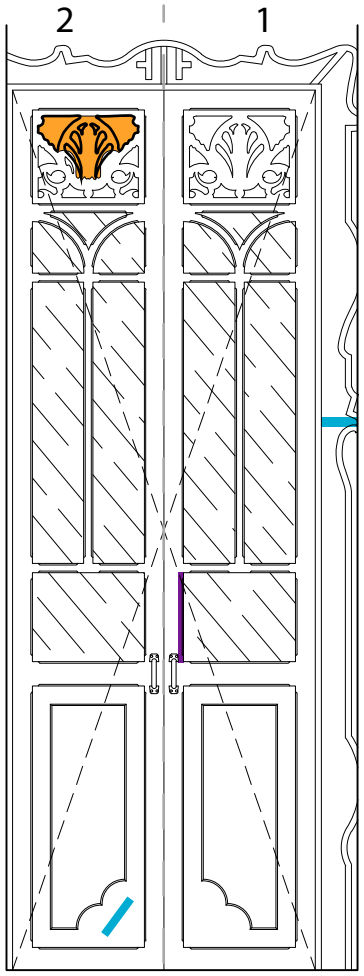
P10.1
CO4.1

Faltante, moldura parte superior.
Grietas, tablero y larguero.
Ataque de insecto, moldura.

2	1
☐G0	☐G0
☒G1	☒G1
☐G2	☐G2

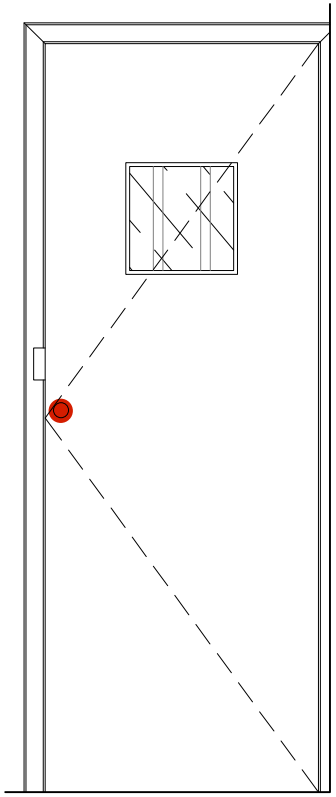
P11
208

Daño mecánico, en triplex por chapa.

☐G0 ☒G1 ☐G2

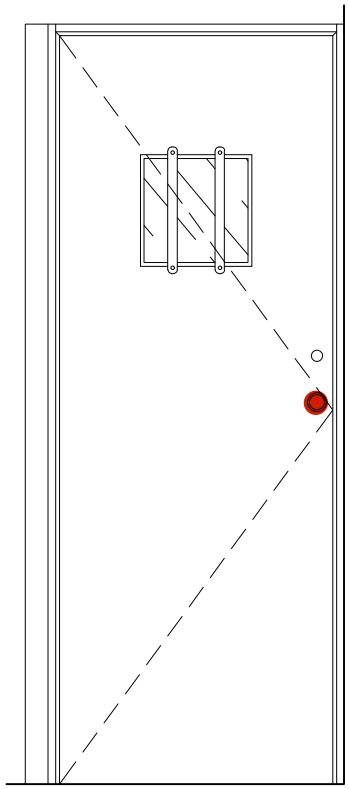
P11
208

Daño mecánico, en triplex por chapa.

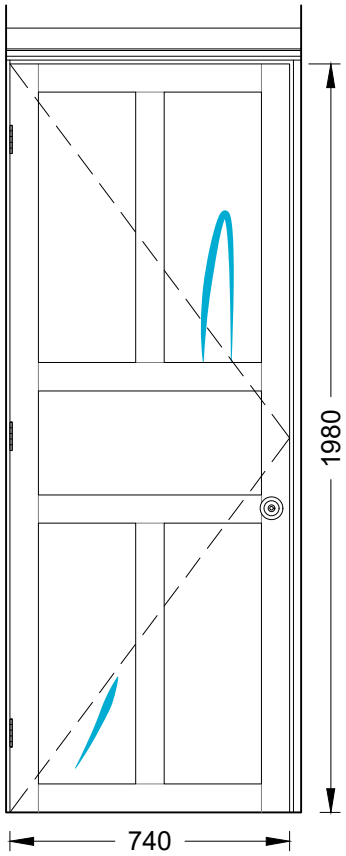
Desajuste, en moldura marco travesaño superior y larguero.

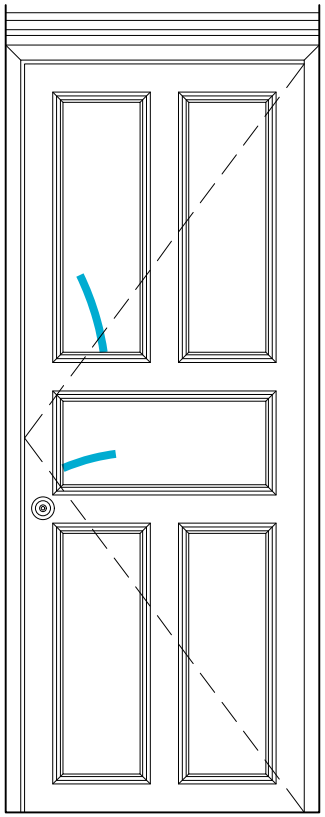
P4.4
207

Rajadura, tablero.

☐G0 ☒G1 ☐G2

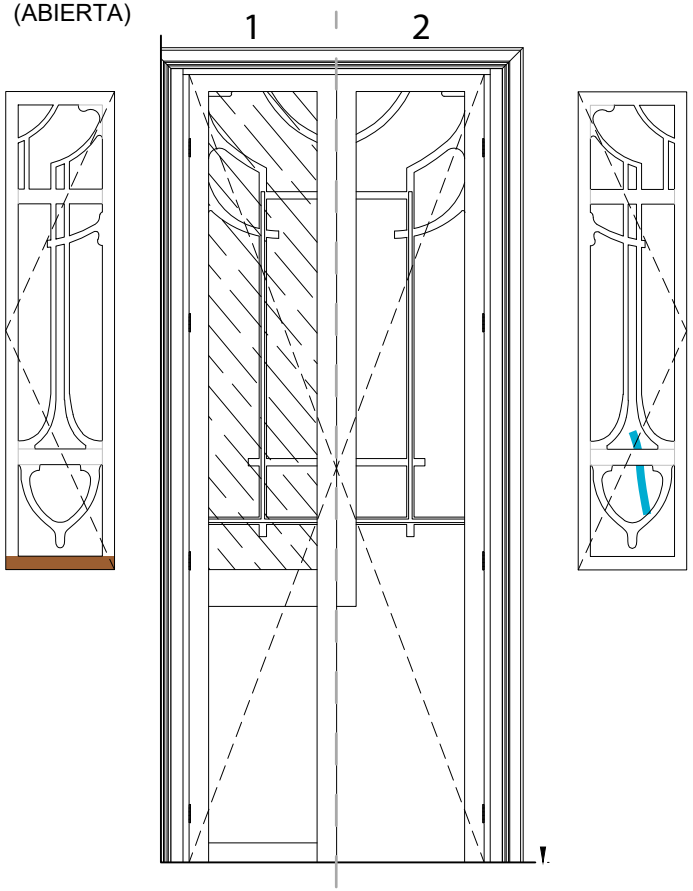
Pudrición, moldura.

1	2
☐G0	☐G0
☐G1	☐G1
☒G2	☒G2

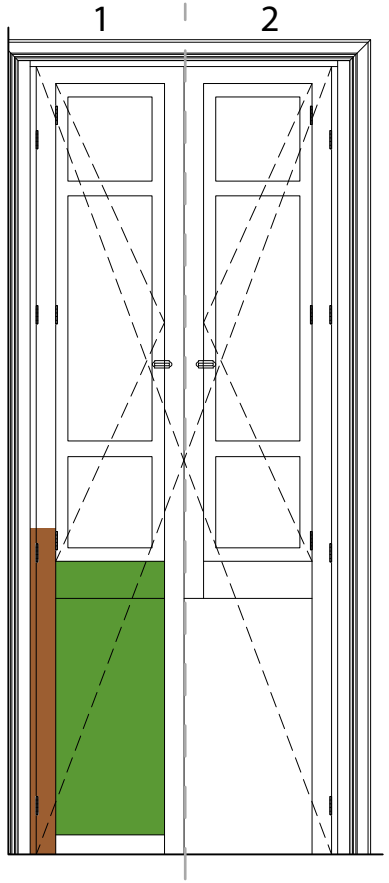
Pudrición, travesaño inferior contraventana.

Grieta, tablero contraventana.

1	2
☐G0	☐G0
☐G1	☐G1
☒G2	☒G2

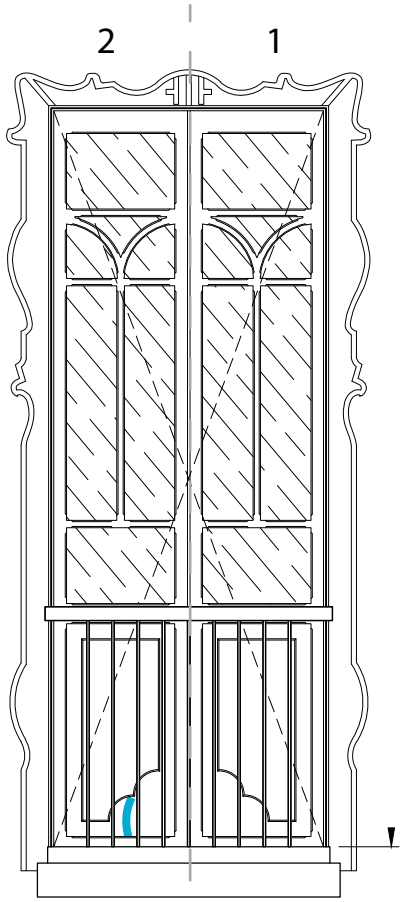
P12
205

Rasguño, tablero.

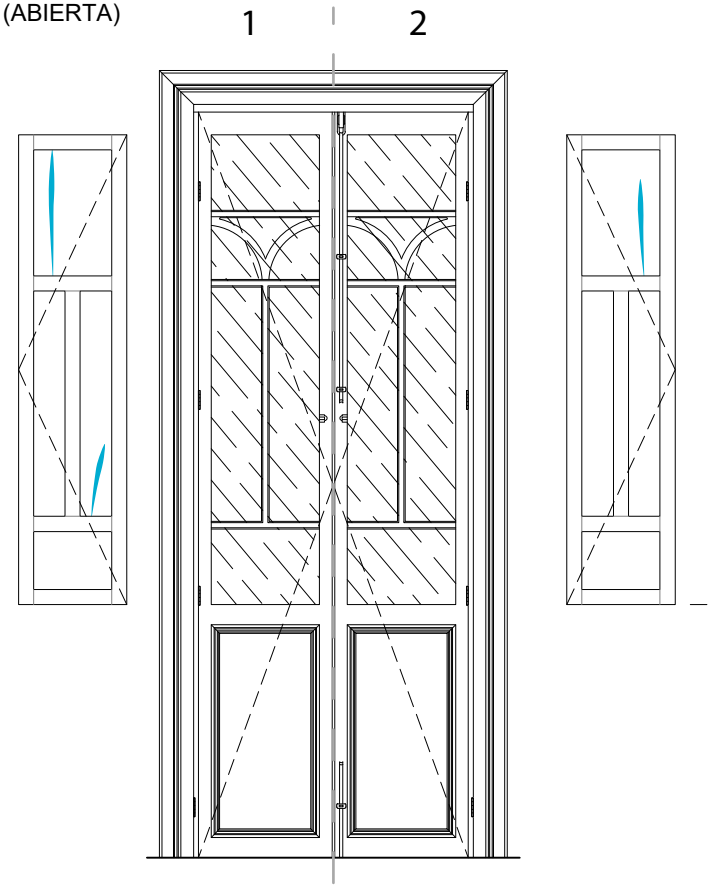
P12
205

Rasguño, tablero contraventana.

☐G0	☐G0
☒G1	☒G1
☐G2	☐G2

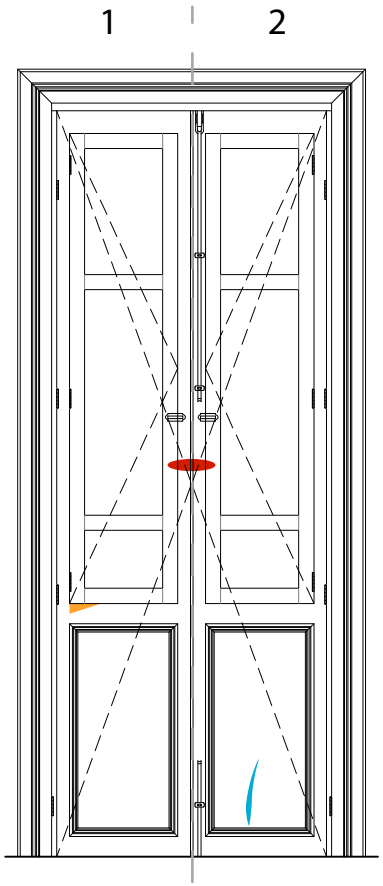
P12
205

Daño mecánico, largero.

☐G0	☐G0
☒G1	☒G1
☐G2	☐G2

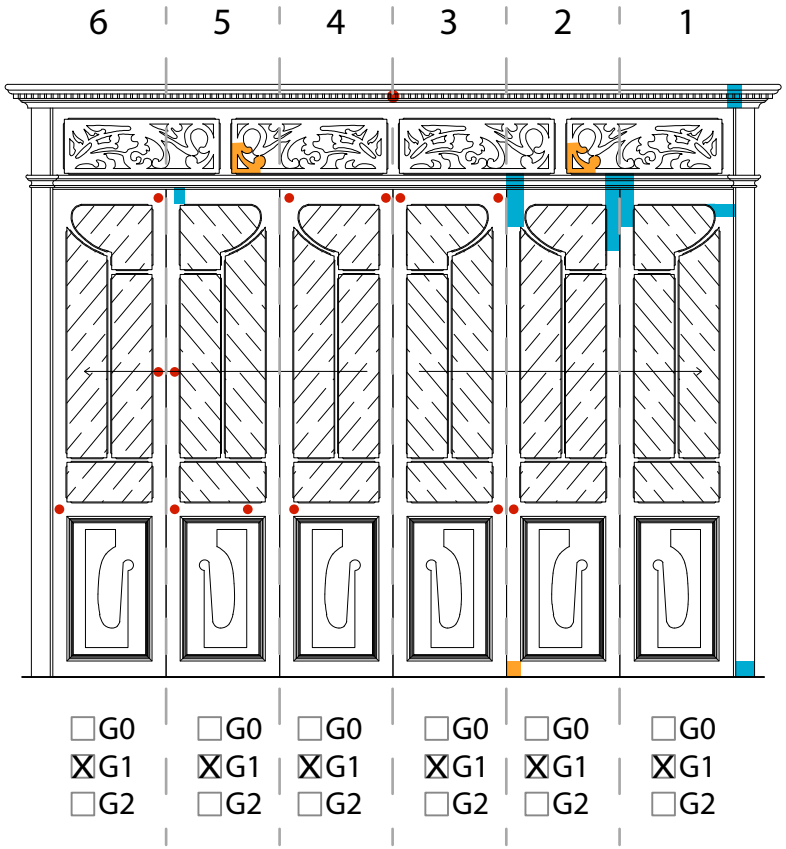
M1
201

Daño mecánico, largero y travesaño intermedio y superior.
Faltante, moldura y travesaño inferior.
Rajadura, largueros y travesaño inferior.

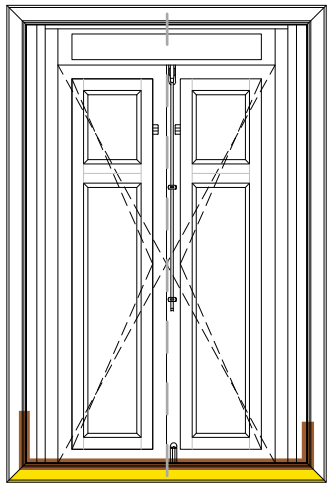
V1-5
202

Pudrición, travesaño y largueros marco inferior.
Desajuste, marco travesaño inferior.

2	1
☐ G0	☐ G0
☐ G1	☐ G1
☒ G2	☒ G2

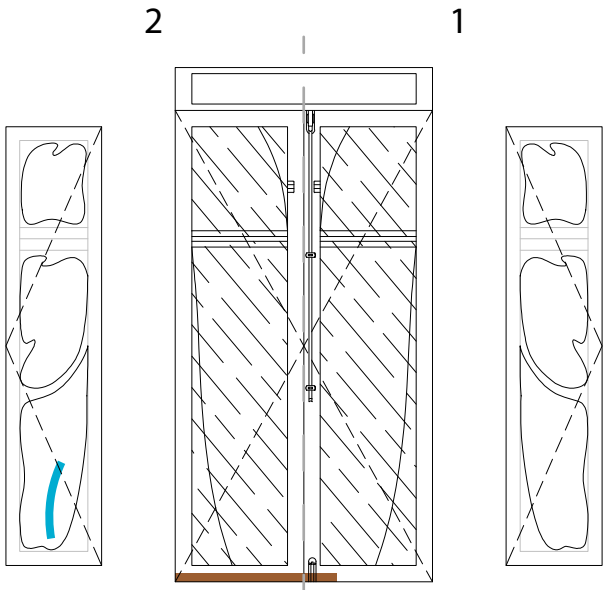
V1-6
201
INTERIOR
(ABIERTA)

Pudrición, travesaño marco inferior.
Rajadura, tablero.

2	1
☐ G0	☒ G0
☐ G1	☐ G1
☒ G2	☐ G2

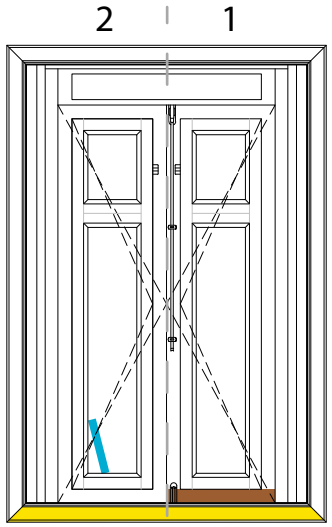
V1-6
201
INTERIOR
(CERRADA)

Pudrición, travesaño inferior contra ventana.
Rajadura, tablero.
Desajuste, travesaño marco inferior

2	1
☐ G0	☐ G0
☒ G1	☐ G1
☐ G2	☒ G2
