PROYECTO
"CASA COLORADA"
CALLE 12B N°. 3-03

ESTUDIO FÍSICO SANITARIO DE MADERAS DE CARPINTERIA

PLANO
A-100

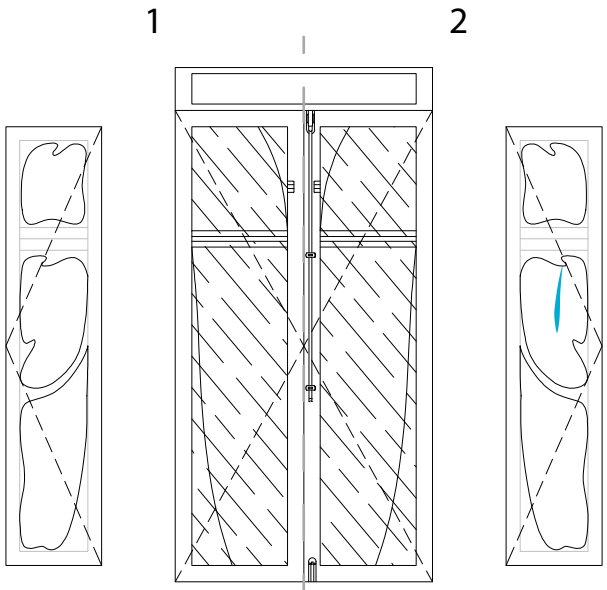
V1-7
201
INTERIOR
(ABIERTA)

Rajadura, tablero.

1	2
☒ G0	☐ G0
☐ G1	☒ G1
☐ G2	☐ G2

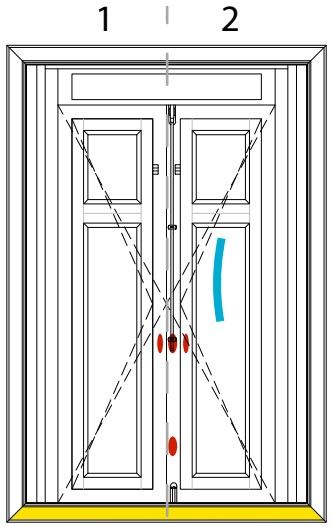
V1-7
201
INTERIOR
(CERRADA)

Daño mecánico, larguero causado por chapas.
Rajadura, tablero.
Desajuste, travesaño marco inferior.

1	2
☐ G0	☐ G0
☒ G1	☒ G1
☐ G2	☐ G2

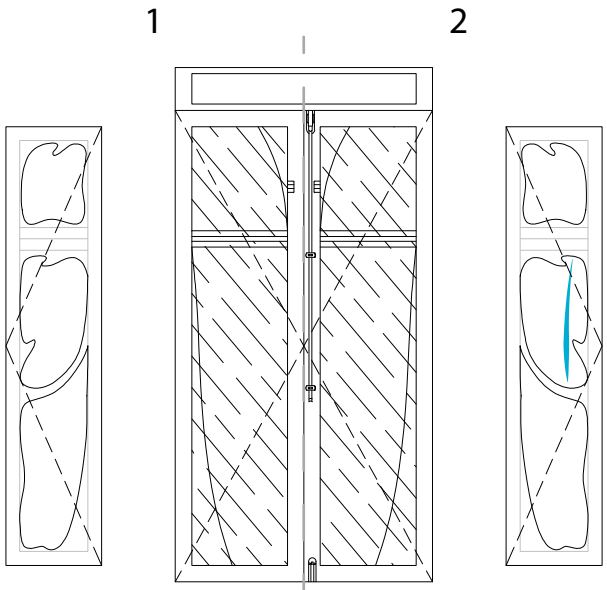
V1.8
203
INTERIOR
(ABIERTA)

Rajadura, tablero.

1	2
☒ G0	☐ G0
☐ G1	☒ G1
☐ G2	☐ G2

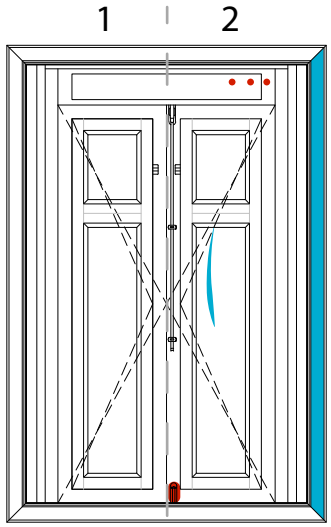
V1.8
203
INTERIOR
(CERRADA)

Daño mecánico, larguero causado por chapas y travesaño inferior y tablero moldura superior.
Separación larguero marco.
Rajadura, tablero.

1	2
☒ G0	☐ G0
☐ G1	☒ G1
☐ G2	☐ G2

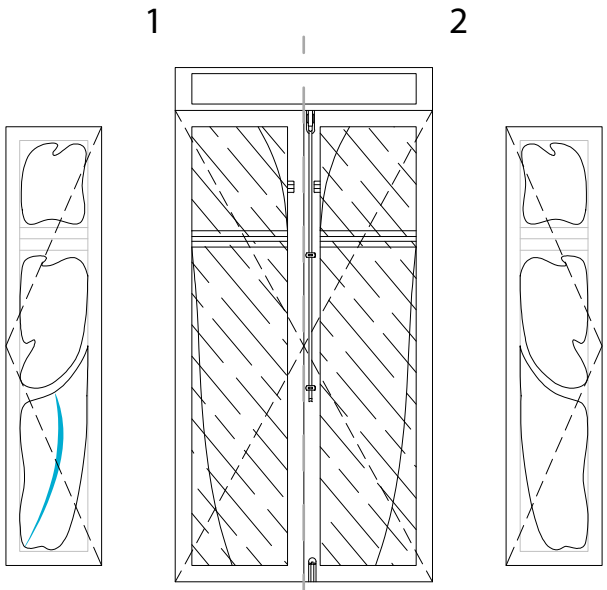
V1.9
204
INTERIOR
(ABIERTA)

Rajadura, tablero.

1	2
☐ G0	☒ G0
☒ G1	☐ G1
☐ G2	☐ G2

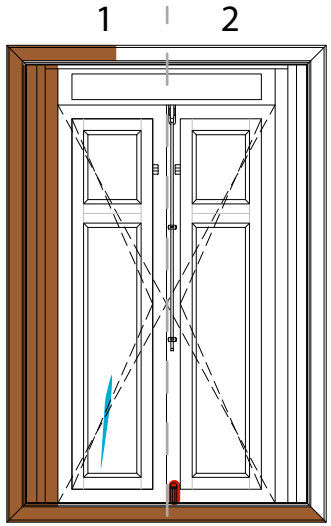
V1.9
204
INTERIOR
(CERRADA)

Daño mecánico, larguero causado por chapas.
Rajadura, tablero.
Pudrición, larguero y travesaño inferior y superior marco y ventana.

1	2
☐ G0	☐ G0
☐ G1	☐ G1
☒ G2	☒ G2

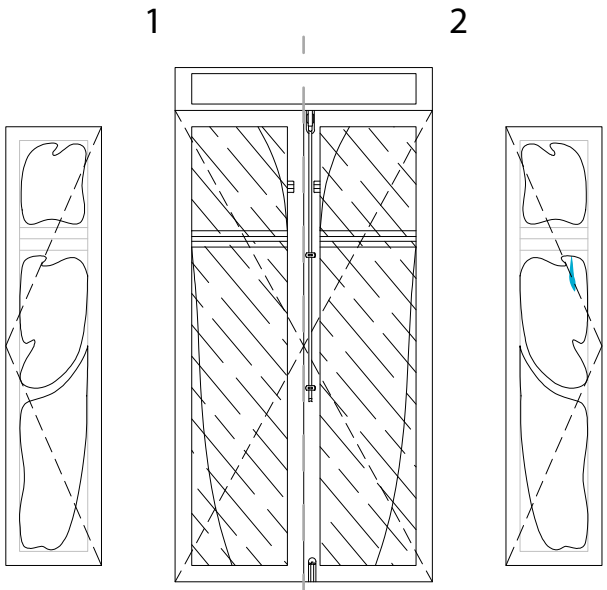
V1-10
204
INTERIOR
(ABIERTA)

Rajadura, tablero.

1	2
☒ G0	☐ G0
☐ G1	☒ G1
☐ G2	☐ G2

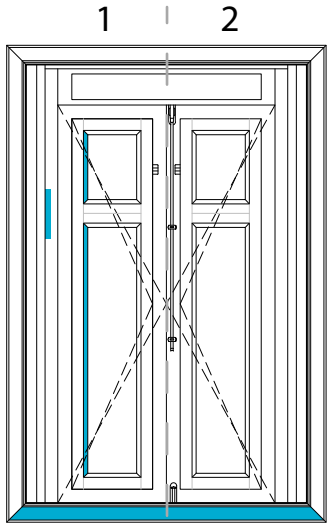
V1.10
204
INTERIOR
(CERRADA)

Separación, moldura.

1	2
☐ G0	☐ G0
☒ G1	☒ G1
☐ G2	☐ G2

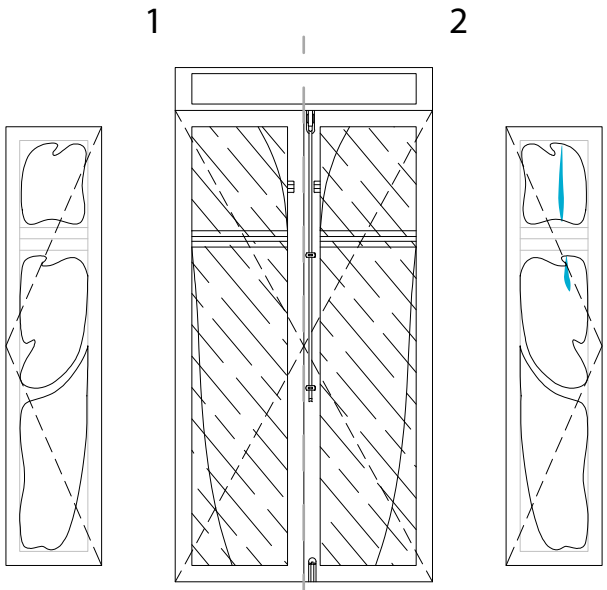
V1.11
204
INTERIOR
(ABIERTA)

Grieta, tablero.

1	2
☒ G0	☐ G0
☐ G1	☒ G1
☐ G2	☐ G2

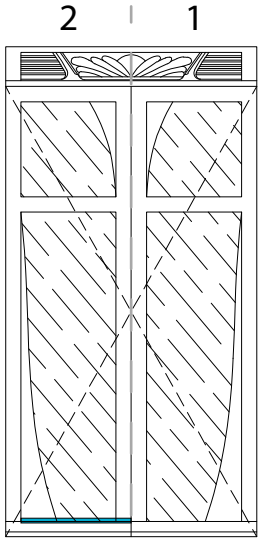
V1.11
204
EXTERIOR

Grieta, tablero.

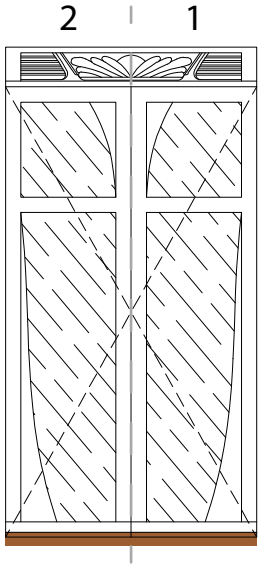
V1.12
202
EXTERIOR

Desajuste, moldura inferior marco.

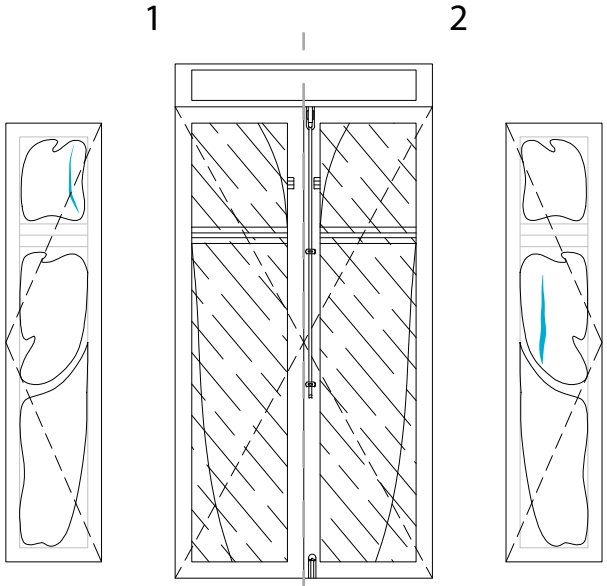
V1.13
202
INTERIOR
(ABIERTA)

Grietas, tableros.

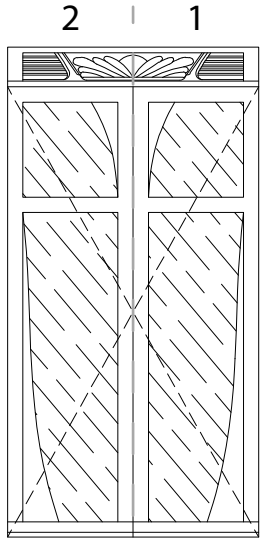
V1.12
202
EXTERIOR

Grietas, tableros.

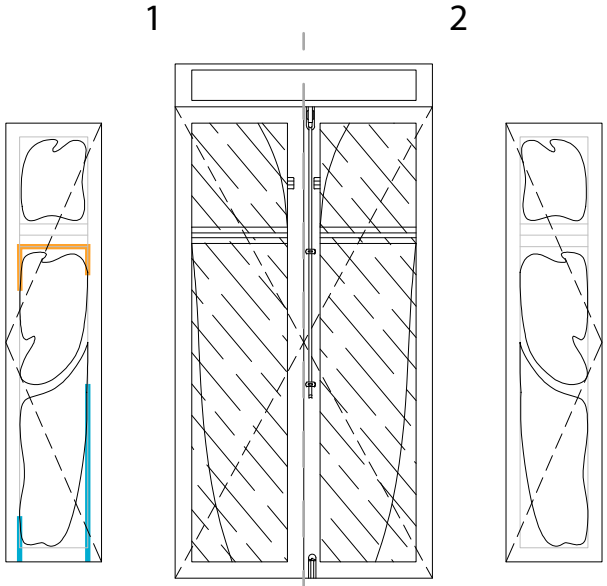
V1.14
202
INTERIOR
(ABIERTA)

Faltante, moldura.
Separación, larguero

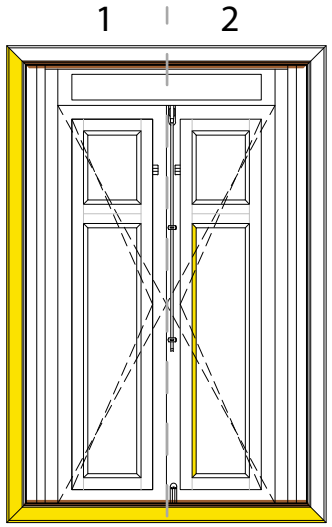
V1.14
202
INTERIOR
(CERRADA)

Desajuste, larguero, travesaño y moldura.
Pudrición, marco travesaño superior e inferior.

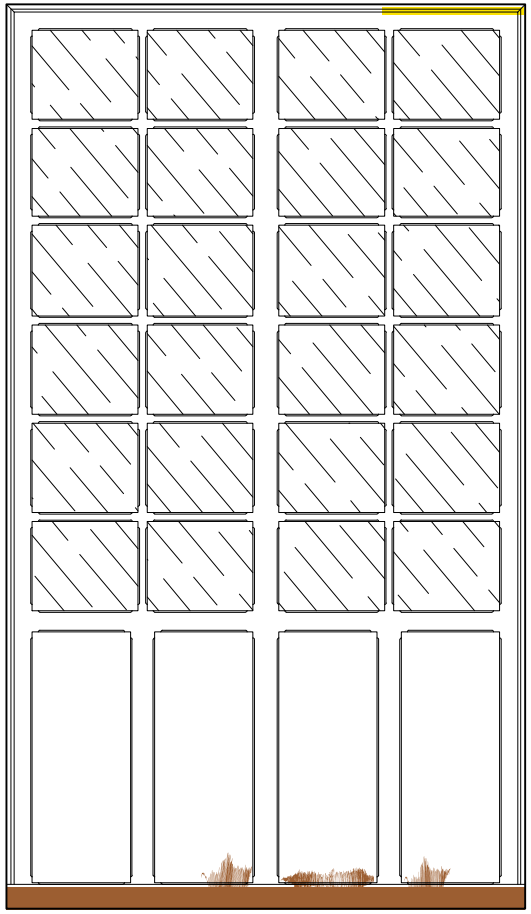
M 4
205

Pudrición, travesaño inferior.
Desajuste, moldura superior.
Faltante, travesaño inferior.

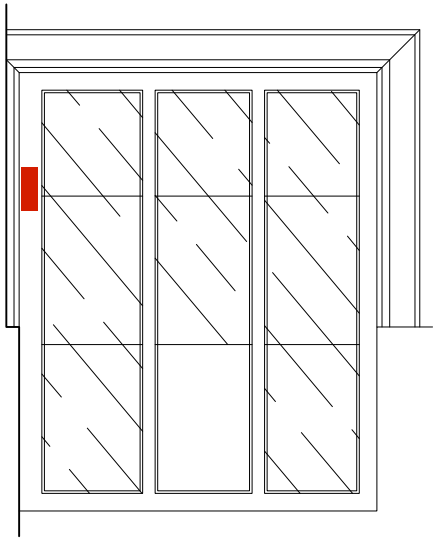
V4
207

Daño mecánico, larguero.

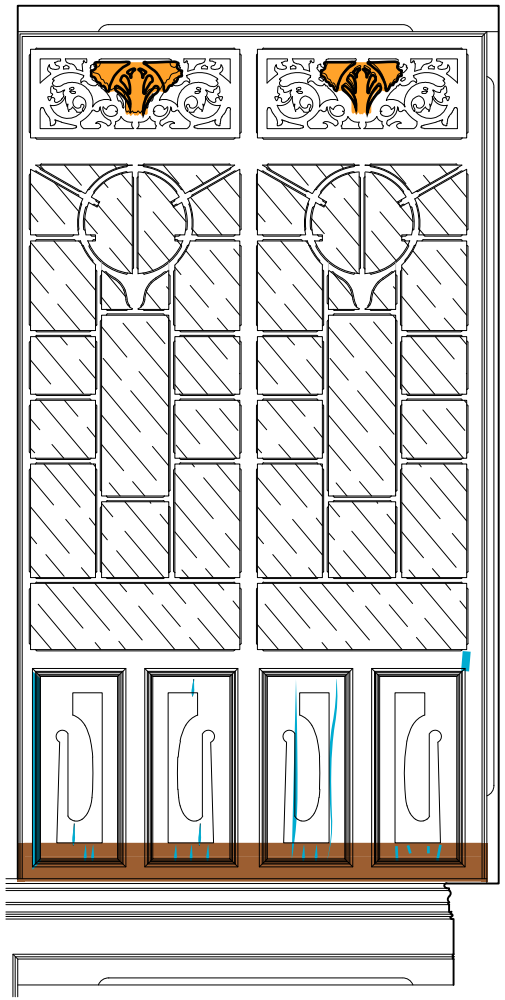
M 2
C-04

Pudrición, travesaño inferior.
Rajadura, tablero y moldura.
Separación, moldura.
Faltanate, moldura superior.

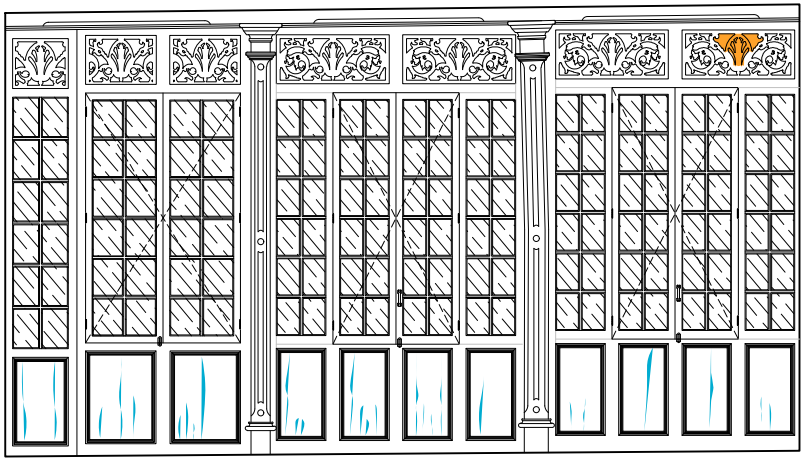
M3
CO1.1

Grietas, tablero.
Faltanate, moldura superior.

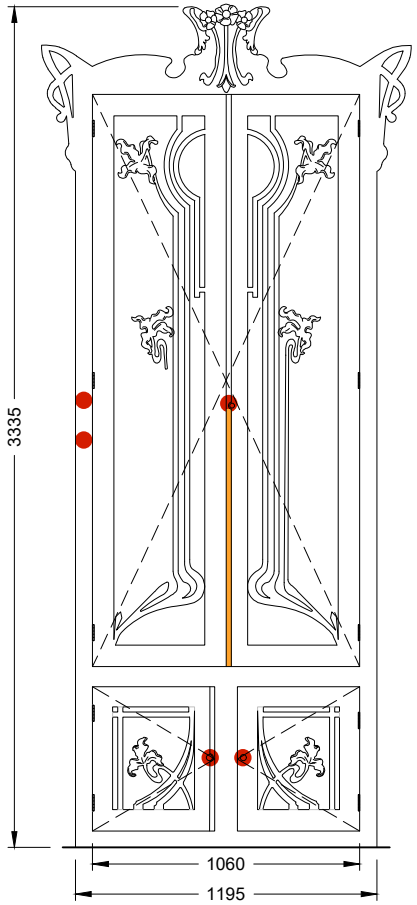
G2
203

Faltante, en moldura.
