INFORME SUPERVISIÓN LOTE BACOF.

CONTRATO N°. 152-00-B-COFAC-BACOF-2025.

OBJETO DEL CONTRATO:
"MANTENIMIENTO PREVENTIVO Y CORRECTIVO A TODO COSTO DE LOS EQUIPOS DE ENERGIA ININTERRUMPIDA UPS UNINTERRUPTIBLE POWER SUPPLY Y REGULADORES MARCAS VARIAS DE LA BASE AÉREA COMANDO FUERZA AEROESPACIAL EN LA GUARNICIÓN DE BOGOTÁ D.C. BACOF Y GRUPOS AÉREOS GACAS Y GAAMA".

INFORME TÉCNICO

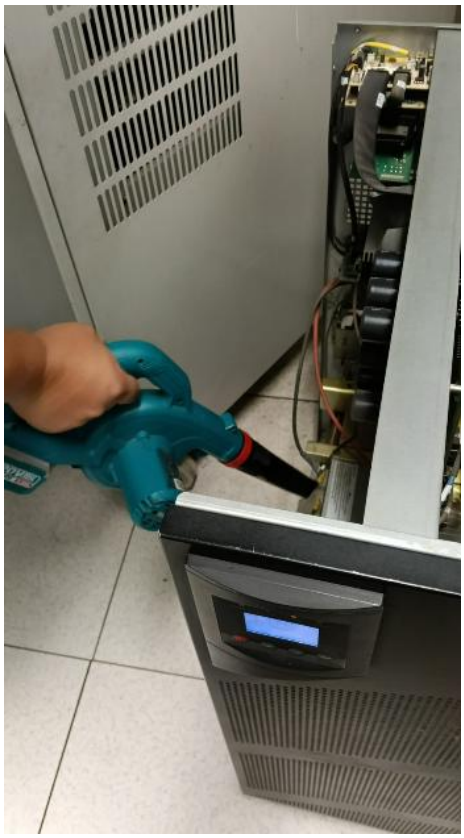
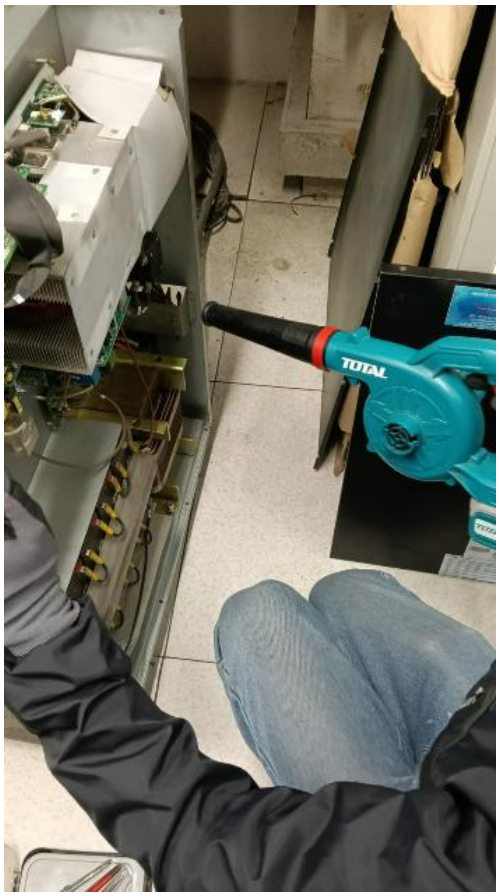
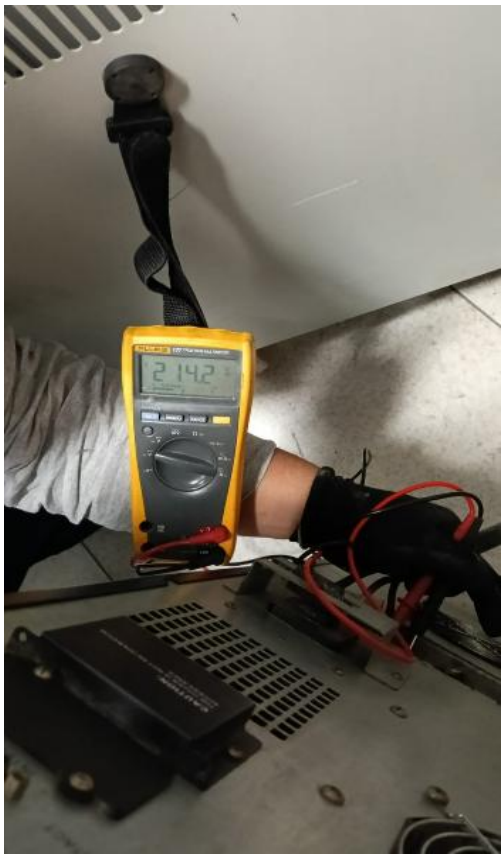
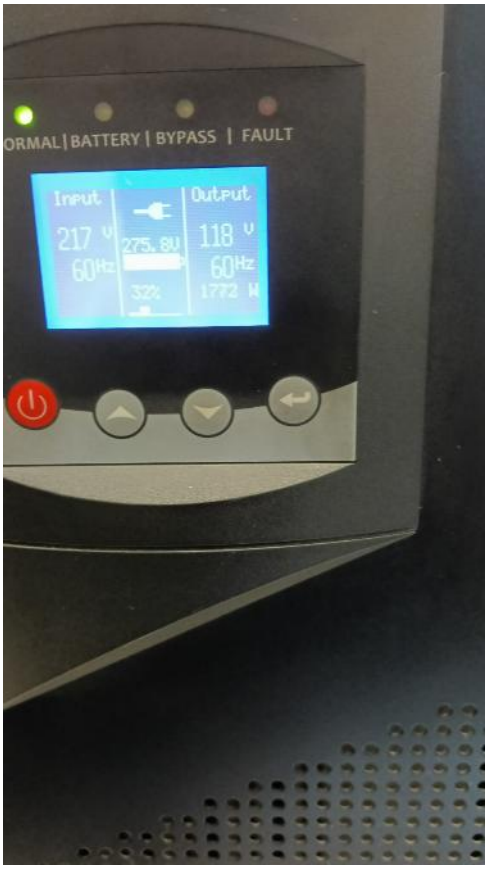
A- Datos del equipo intervenido:

Ubicación: Subina piso 1

Marca: Titan

Capacidad: 6Kva

Estado inicial del equipo: Ups encendida.

Dictamen, observaciones y recomendaciones: La UPS se encuentra en funcionamiento, banco de baterías compuesto por 20 unid 12V-7AH.

- La UPS se deja en funcionamiento con carga sobre inversor, sin anomalías.

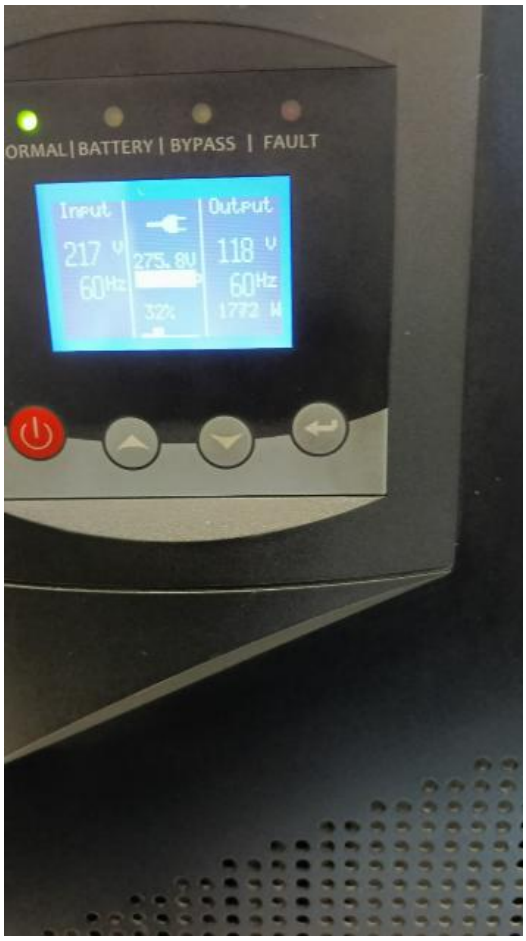
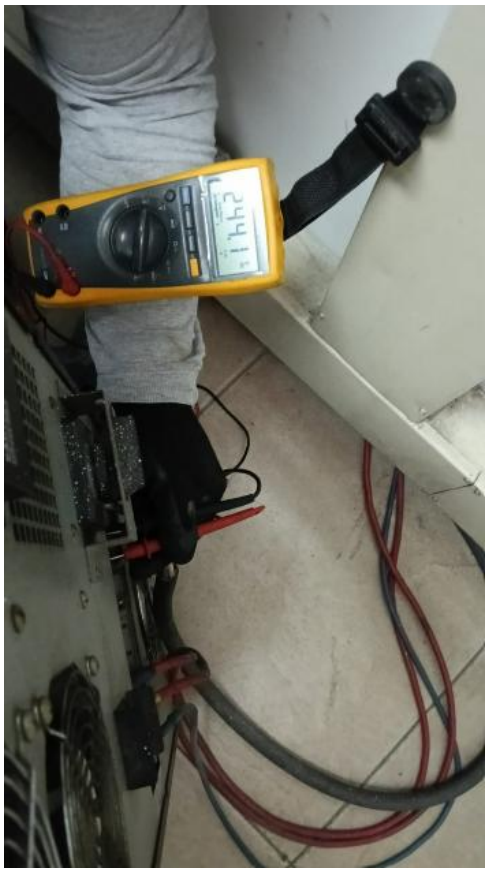
B- Datos del equipo intervenido:

Ubicación: Subina piso 1

Marca: Titan

Capacidad: 10Kva

Estado inicial del equipo: Ups encendida.

Dictamen, observaciones y recomendaciones: La UPS se encuentra en funcionamiento, banco de baterías compuesto por 20 unid 12V-9AH.

- La UPS se deja en funcionamiento con carga sobre inversor, sin anomalías.

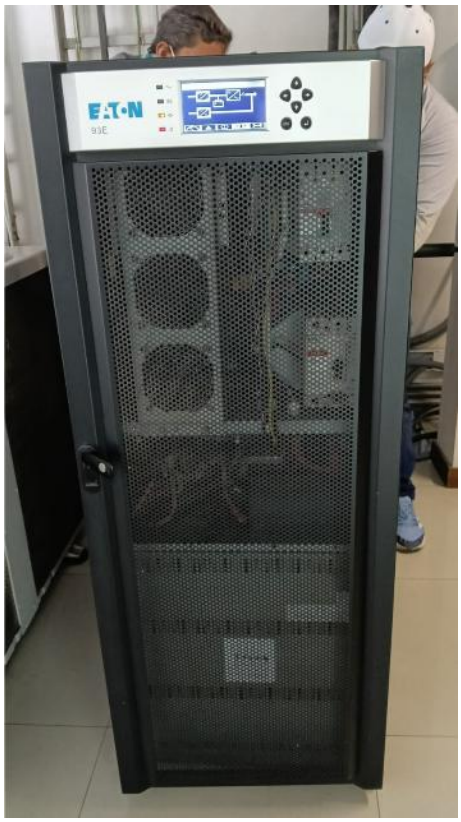
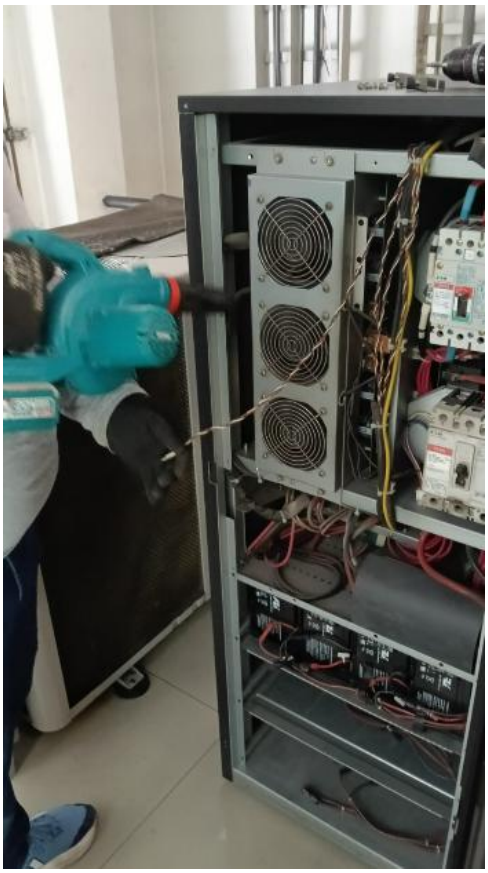
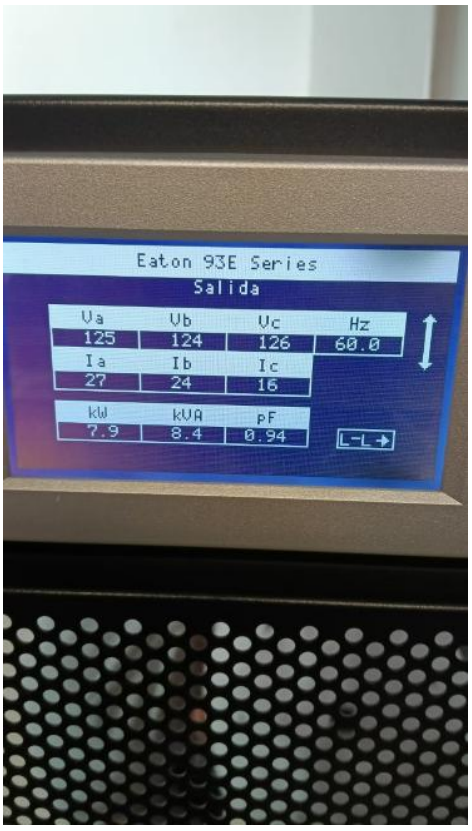
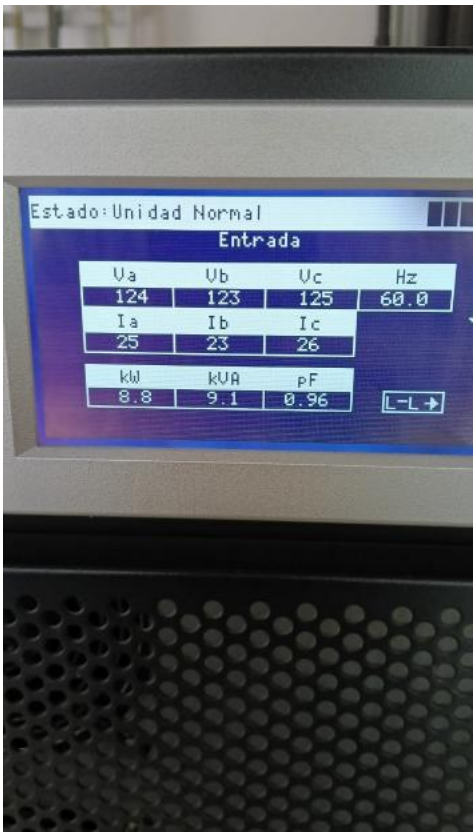
C- Datos del equipo intervenido:

Ubicación: Subina piso 3

Marca: Eaton

Capacidad: 30Kva

Estado inicial del equipo: Ups encendida.

Dictamen, observaciones y recomendaciones: La UPS se encuentra en funcionamiento,

- La UPS se deja en funcionamiento con carga sobre inversor, sin anomalías.

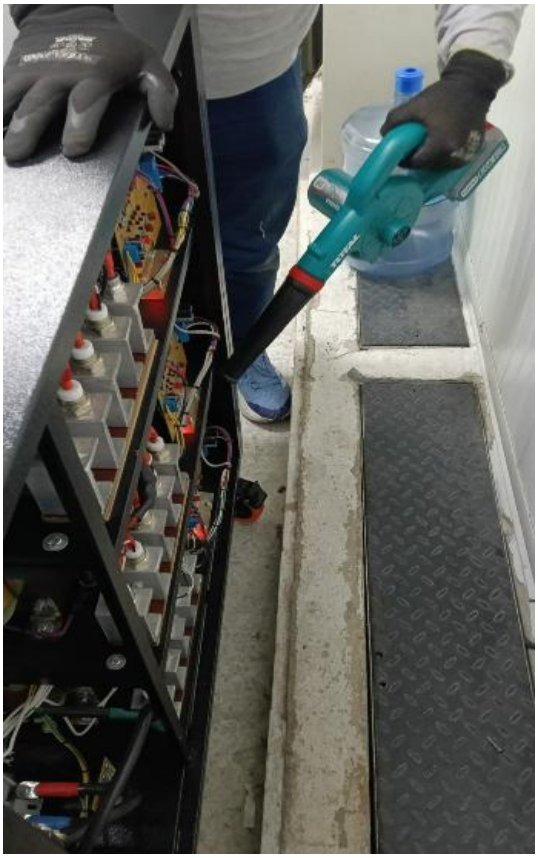
E- Datos del equipo intervenido:

Ubicación: Dirección medicina aeroespacial

Marca: Regulador

Capacidad: 60Kva

Estado inicial del equipo: Regulador encendido.

Dictamen, observaciones y recomendaciones: Se encuentra en funcionamiento,

- Tras la intervención, el regulador quedó en condiciones operativas adecuadas, garantizando su correcto funcionamiento y estabilidad en la entrega de energía.

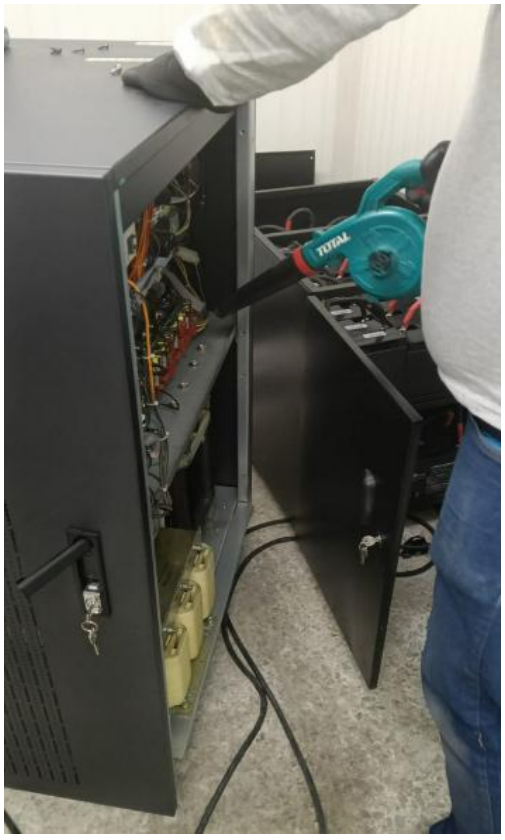
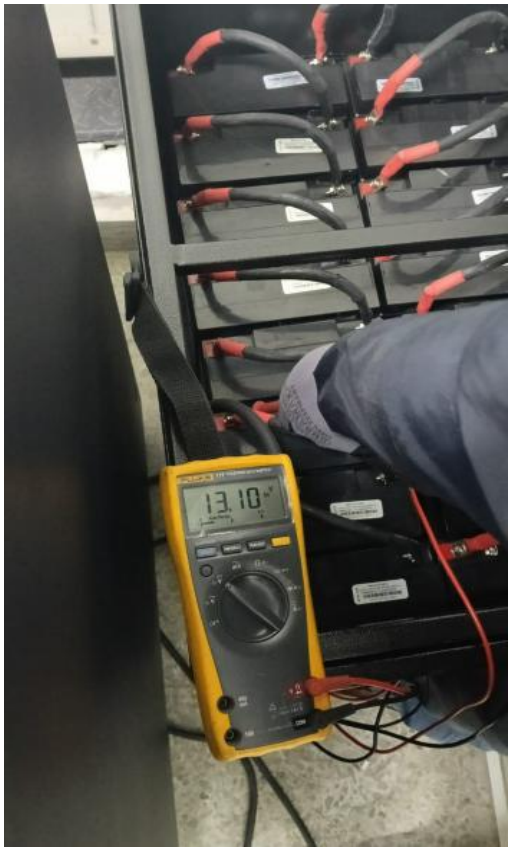
F- Datos del equipo intervenido:

Ubicación: Centro de medicina aeroespacial

Capacidad: 30Kva

Estado inicial del equipo: Ups encendida.

Dictamen, observaciones y recomendaciones: La UPS se encuentra en funcionamiento,

- La UPS se deja en funcionamiento con carga sobre inversor, sin anomalías.

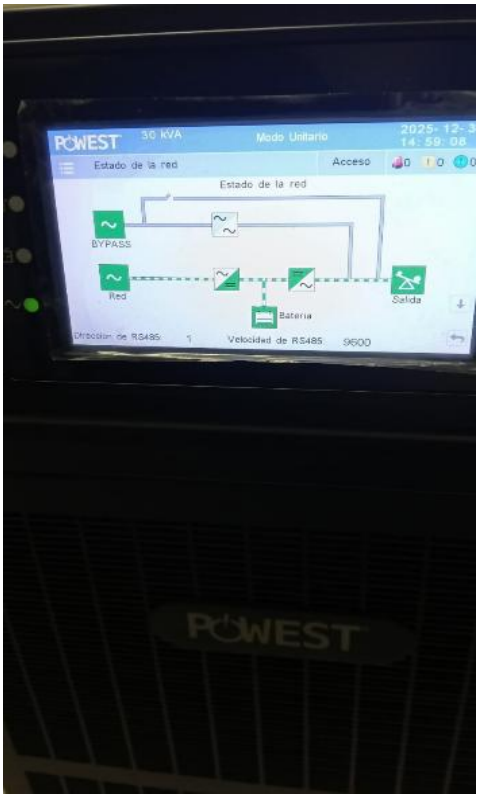
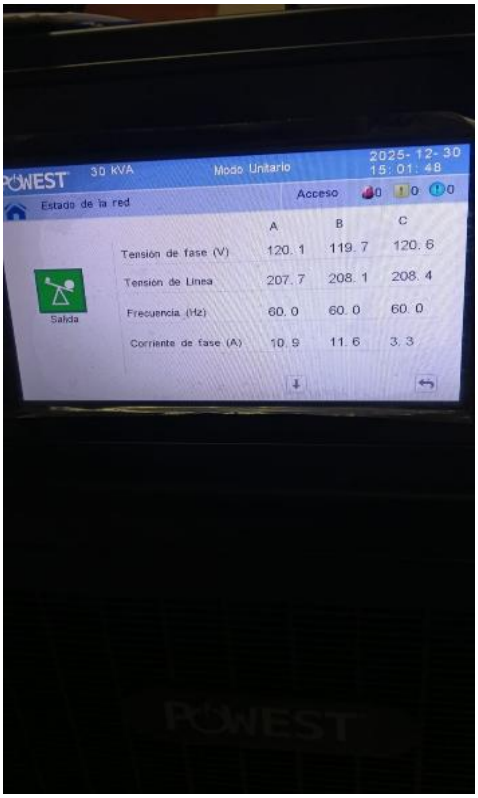
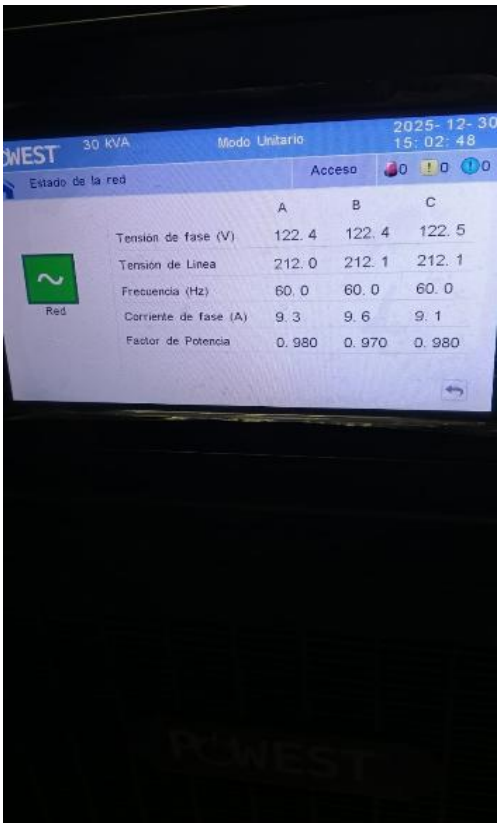
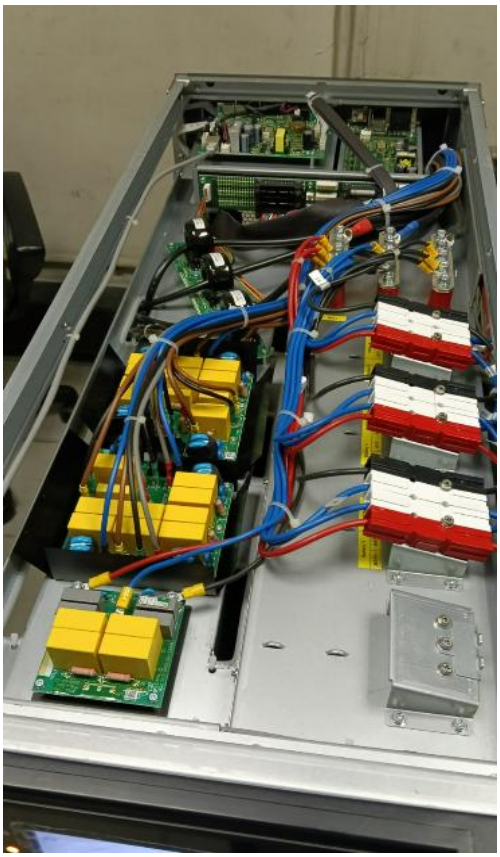
G- Datos del equipo intervenido:

Ubicación: Edificio Ícaro oficina difra

Marca: Powest

Capacidad: 30Kva

Estado inicial del equipo: Ups encendida.

Dictamen, observaciones y recomendaciones: La UPS se encuentra en funcionamiento,

- La UPS se deja en funcionamiento con carga sobre inversor, sin anomalías

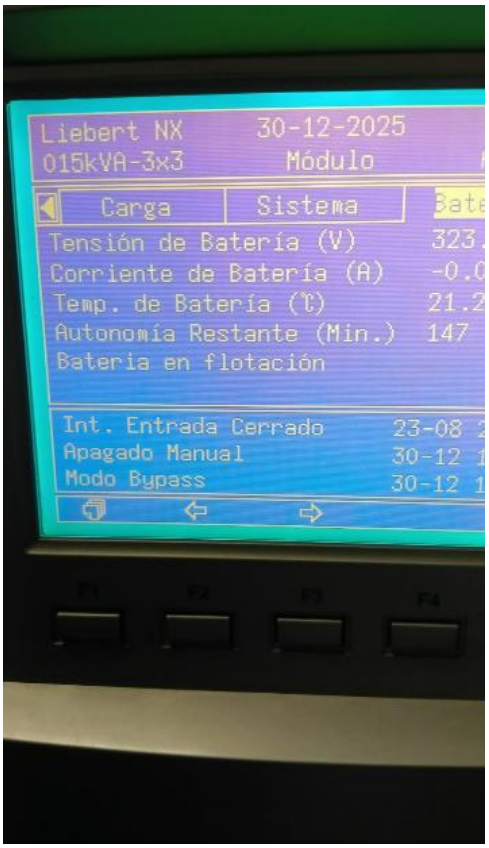
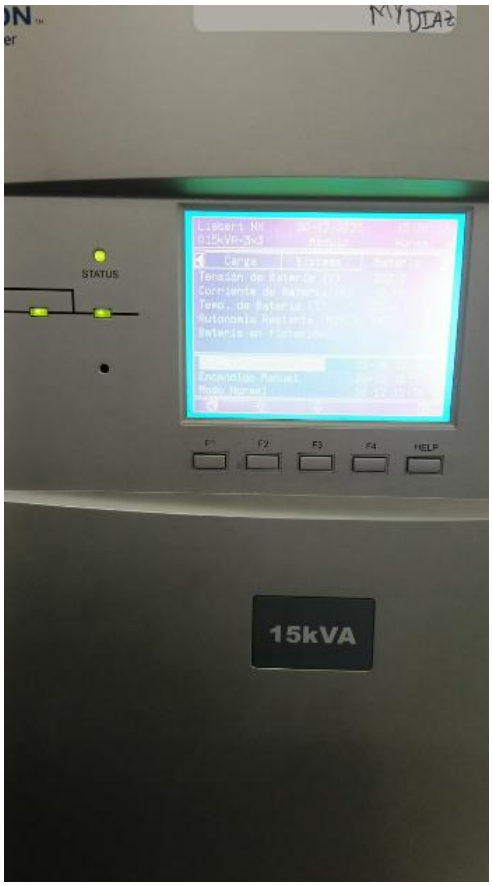
H- Datos del equipo intervenido:

Ubicación: Edificio Ícaro oficina difra

Marca: Liebert

Capacidad: 15Kva

Estado inicial del equipo: Ups encendida.

Dictamen, observaciones y recomendaciones: La UPS se encuentra en funcionamiento, banco de baterías compuesto por 20 unid 12V-9AH.

- La UPS se deja en funcionamiento con carga sobre inversor, sin anomalías.

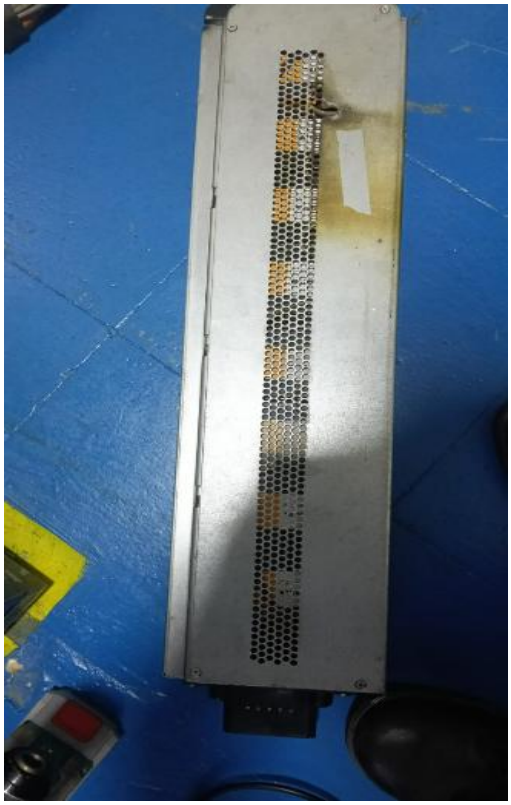
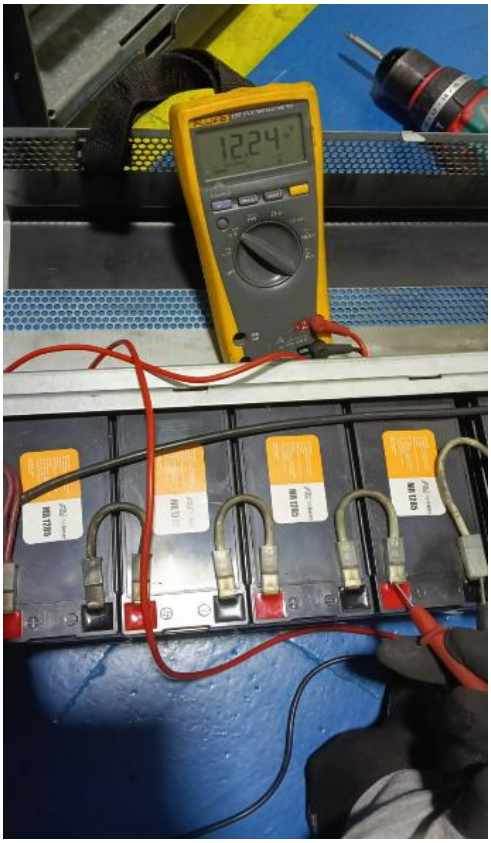
I- Datos del equipo intervenido:

Ubicación: Edificio Ícaro oficina difra sotano

Marca: APC

Capacidad: 20Kva

Estado inicial del equipo: Ups encendida.

Dictamen, observaciones y recomendaciones: La UPS se encuentra en funcionamiento, banco de baterías compuesto por 96 unid 12V-9AH.

- La UPS se deja en funcionamiento con carga sobre inversor, sin anomalías.
