INFORME MENSUAL No. 004 – EJECUTIVO

CONTRATO DE INTERVENTORÍA

No. 430 DE 2025

SEPTIEMBRE 01 – SEPTIEMBRE 30 DE 2025

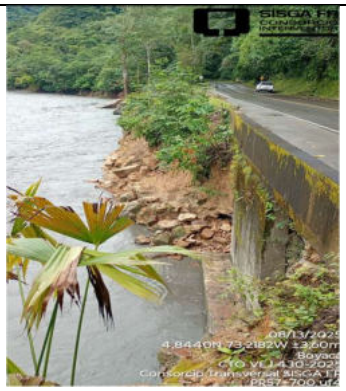
Sitio PR57+180 a PR57+240 Ruta 5608. Unidad Funcional 4. se presenta perdida de soporte en la cuneta pérdida parcial de la banca, afectaciones en geocontenedores, debido a creciente súbita del río Lengupá. No relacionado en el Apéndice Técnico 1.

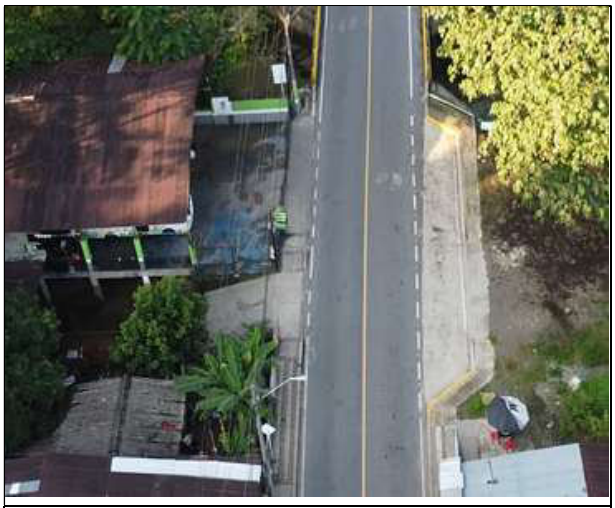
PR66+760. Bahía No.1 Ruta 5608. Unidad Funcional 4.

El Concesionario cuenta con una ejecución del 100%.

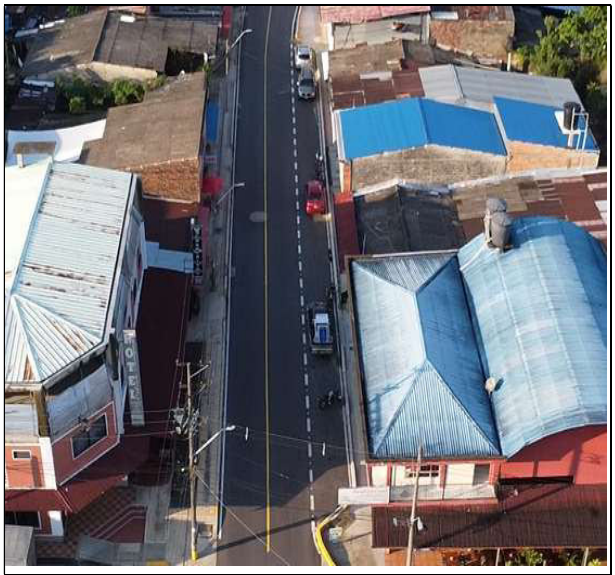
PR65+263,5 al PR65+328,5. Bahía No.5 Ruta 5608. UF4

El Concesionario cuenta con una ejecución del 100%.

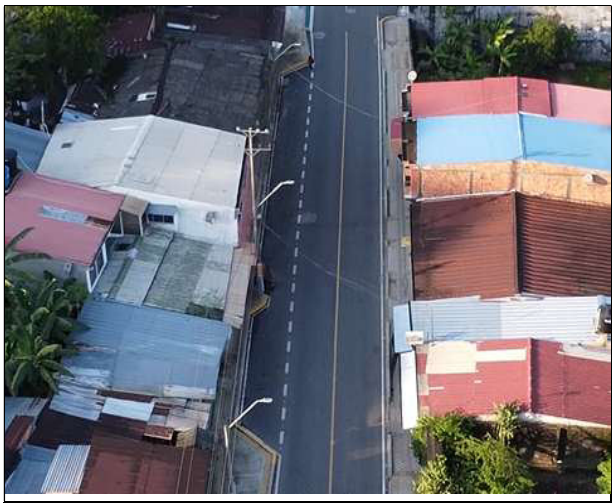
PR65+363.30-PR65+411.66. Bahía No.6 Ruta5608. UF4

El Concesionario cuenta con una ejecución del 100%.

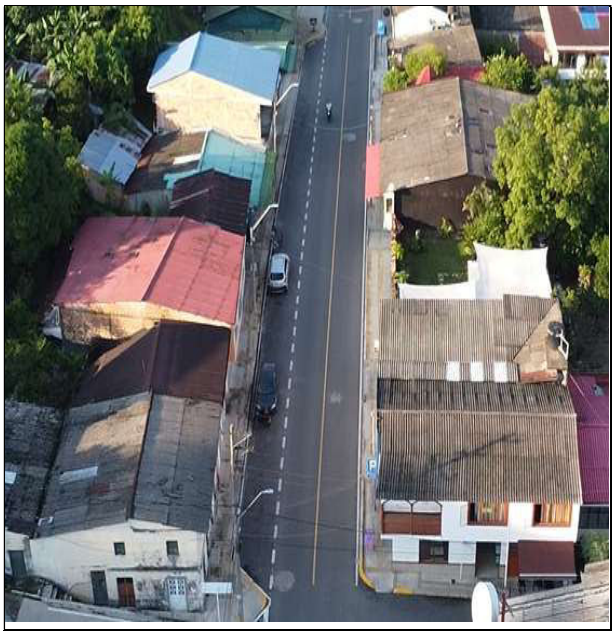
PR65+429 al PR65+509. Bahía No.7 Ruta5608. UF4

El Concesionario cuenta con una ejecución del 100%.

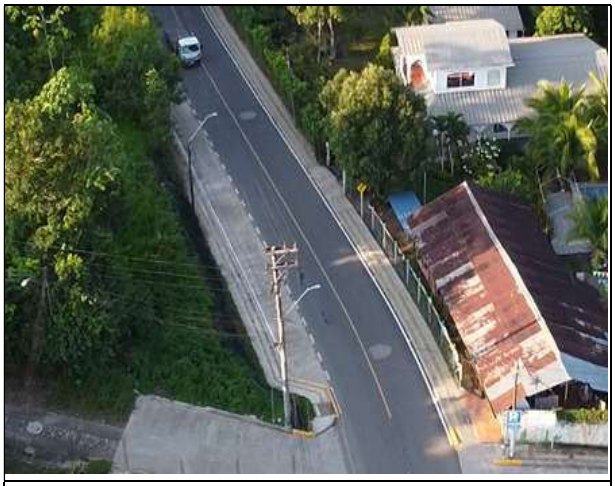
PR65+523 al PR65+552. Bahía No.8 Ruta 5608. UF4

El Concesionario cuenta con una ejecución del 100%.

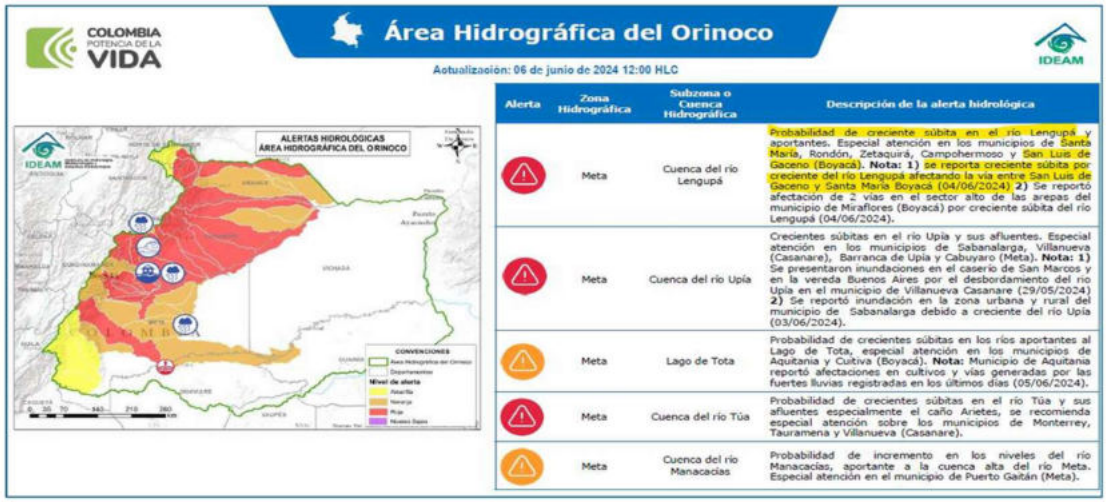
7.8 Estado de Avance - Obras de atención de la mitigación para la movilidad por sector crítico derivado de la creciente del rio Lengupá entre los PR56+000 al PR60+450, Ruta Nacional 5608, UF4:

Posteriormente, el día 4 de junio de 2024, como consecuencia de las fuertes y constantes lluvias que se presentaron entre los municipios de Santa María y San Luis de Gaceno, Departamento de Boyacá, se registró la creciente súbita del Río Lengupá, el cual sobrepasó por completo el nivel de la estructura denominada “Puente Piedra Campana”, generando afectaciones a la altura de vía (perdida de banca, socavación y procesos erosivos) a la altura de los PR56+060, PR56+200, PR56+900, PR57+030, PR57+920, PR58+170, PR60+450, Ruta Nacional 5608, UF 4.:

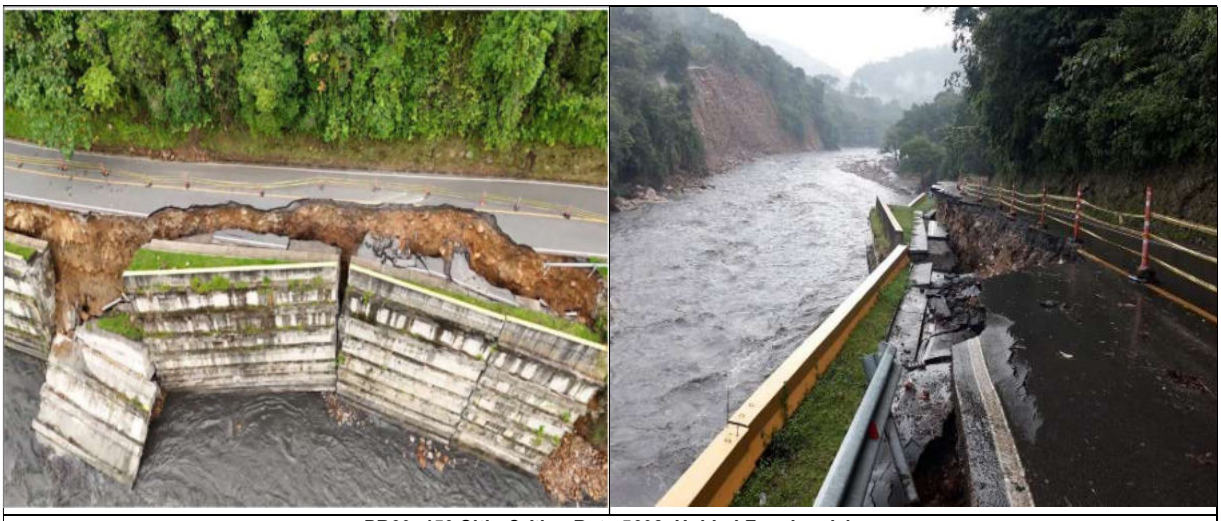
PR57+230 RN 5608. Unidad Funcional 4.

- **Socavación con potencial pérdida parcial de banca PR57+230 RN 5608, Unidad Funcional 4.**

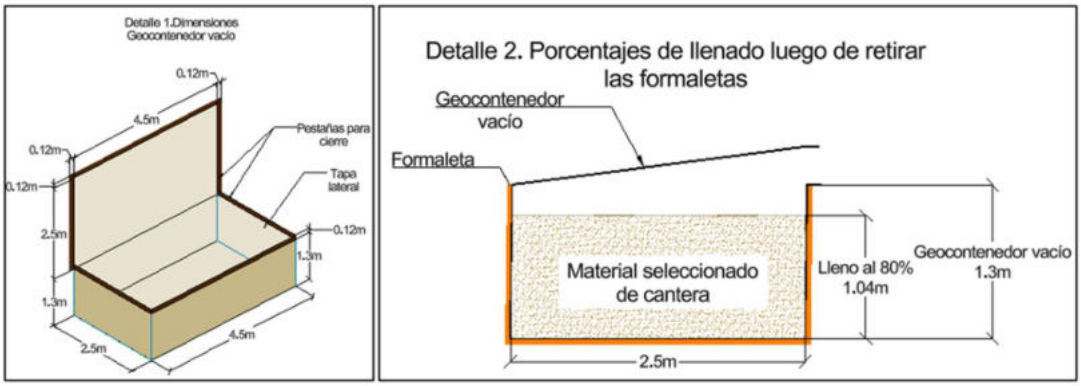
Figura 5. Detalle Dimensiones Geocontenedores

Los geocontenedores tienen dimensiones aproximada de 4.5 m de largo, 2.5 m de ancho y 1.3 m de alto, está fabricado con geotextil tejido de poliéster PET de alta resistencia. Para el relleno se empleó material seleccionado de cantera, llenando un 80% del total de la capacidad del contenedor.

Para las labores de restitución de la vía, se emplearon geocontenedores, ubicándolos desde la parte inferior del talud externo de la vía de modo ascendente hasta alcanzar el nivel de la rasante de la vía.

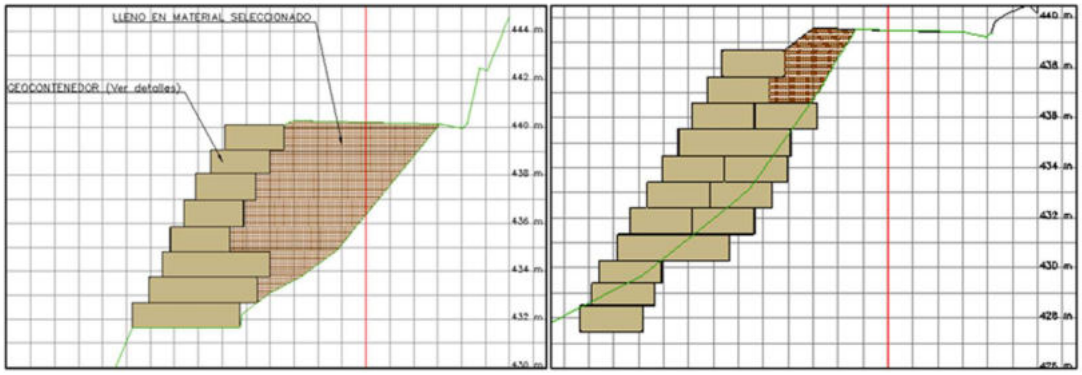
Figura 6. Detalle Instalación de Geocontenedores

Para el lleno de la vía se empleó material seleccionado. La disposición de los geocontenedores alcanza alturas entre 7.0 m y 12.0 m dependiendo del nivel del terreno remanente posterior al evento.

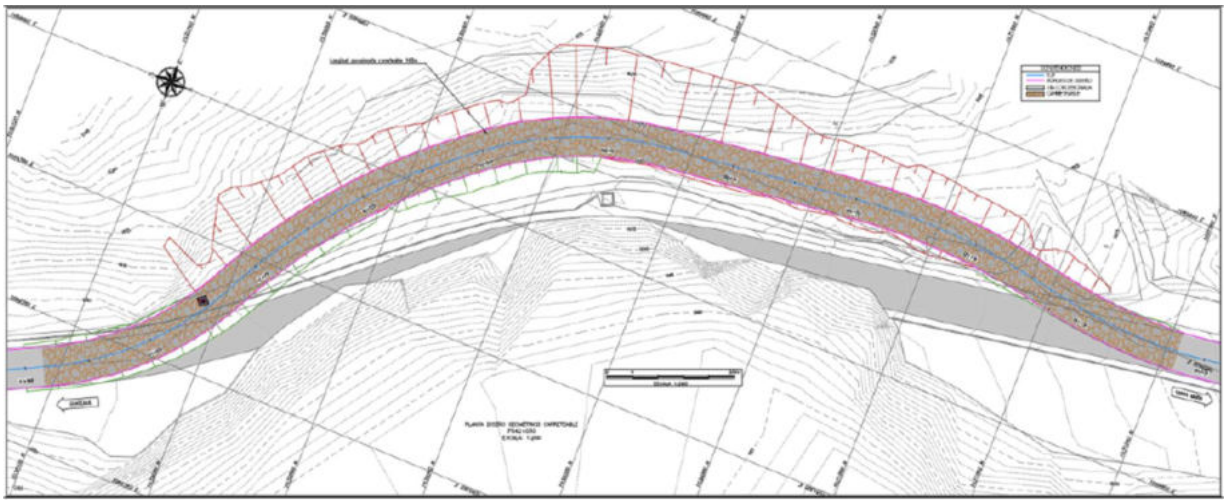
Figura 8. Esquema Carreteable temporal

Desde el pasado 14 de julio del 2025, fecha en la que se presentaron los sucesos de la naturaleza, producto de la temporada invernal que azota el Área de Influencia Directa del Proyecto, que impactaron grave y directamente la infraestructura vial, interrumpiendo la normalidad de la Operación y Movilidad por el sector del Asunto, el Concesionario con apoyo de la compañía AES Colombia y Cia. SCA ESP y los Municipios del Área de Influencia han venido ejecutando de manera coordinada las actividades provisionales y/o temporales para dar tránsito en el sector del PR42+020 de la Unidad Funcional 3, tal y como se evidencia en el siguiente registro fotográfico:

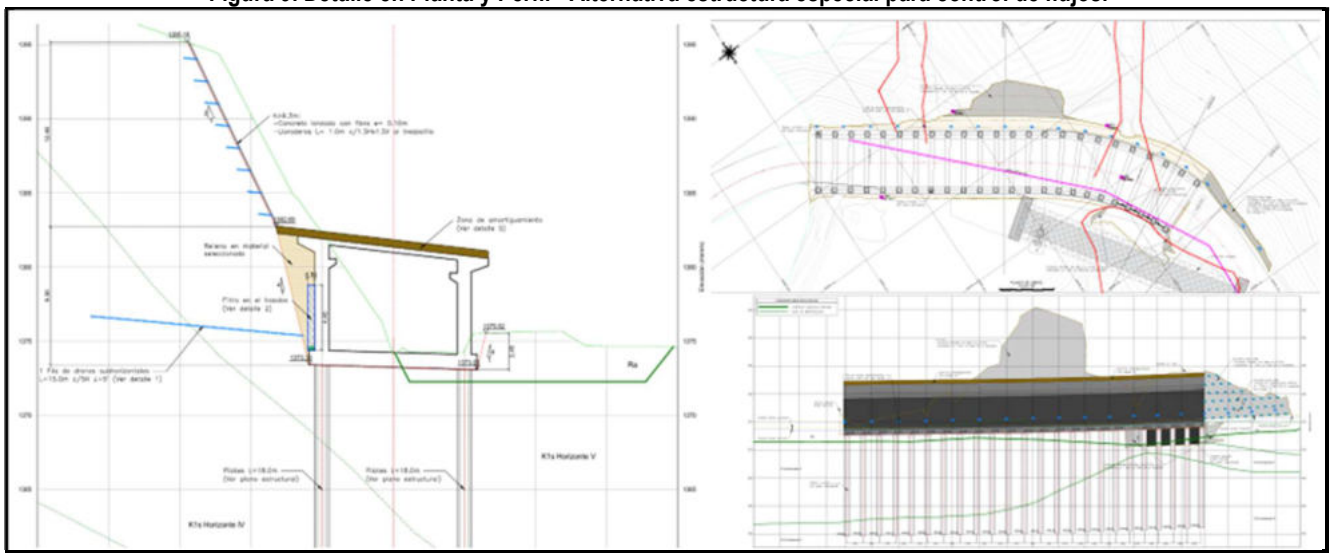
Figura 9. Detalle en Planta y Perfil - Alternativa estructura especial para control de flujos.

Debido a una ola invernal ocurrida en el 2024. En mayo de 2024, se presentó la perdida de la banca sobre el sector PR34+520 de la Ruta Nacional 5608 de la Unidad Funcional 3, ocasionada por una avenida torrencial consecuencia del incremento en los caudales de dos drenajes estacionales localizados en el talud interno de la vía. La ladera corresponde a un talud de cerca de 500 m de altura con alta pendiente, generando el desprendimiento de los materiales superficiales. El daño se extiende a lo largo de aproximadamente 100m, afectando parcialmente la calzada.

Para la recuperación de la calzada y protección de eventos futuros se proyecta una estructura especial para control de flujos.

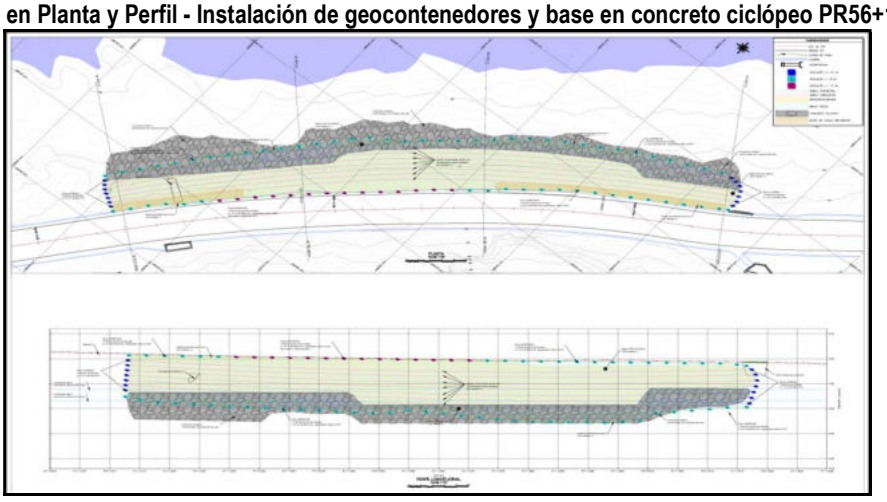
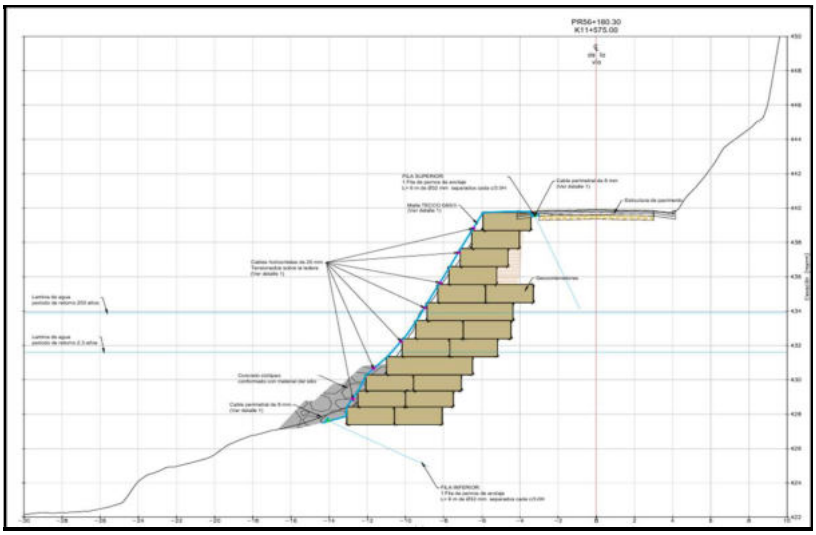
Figura 10. Detalle en Planta y Perfil - Instalación de geocontenedores y base en concreto ciclópeo PR56+130 al PR56+330

La falla de la calzada ocurrida el 6 de julio del 2024 consiste en una perdida parcial de la banca, en donde se evidencia el colapso de carril de la margen izquierda del corredor vial y afectación de la cuneta.

Se establece como alternativa de intervención la retención de los geocontenedores existentes por medio de una malla de alta resistencia, sujetada por un cable perimetral y anclado con pernos en la base y corona. Adicionalmente, se requieren cables intermedios longitudinales para el aseguramiento de la malla (7 cables). La malla cubre un área de cerca de 1500 m².

Esta alternativa deberá ir acompañada de elementos de protección contra socavación en la base del talud externo de la vía. Se plantea un concreto ciclópeo en la base de los geocontenedores, este deberá disponerse prioritariamente en la fracción del depósito aluvial que es mayoritariamente matriz soportado, es decir en la fracción que se encuentra entre las cotas 433.82msnm (Tr 200 años) y la cota 430.75msnm (Tr 2.3 años).

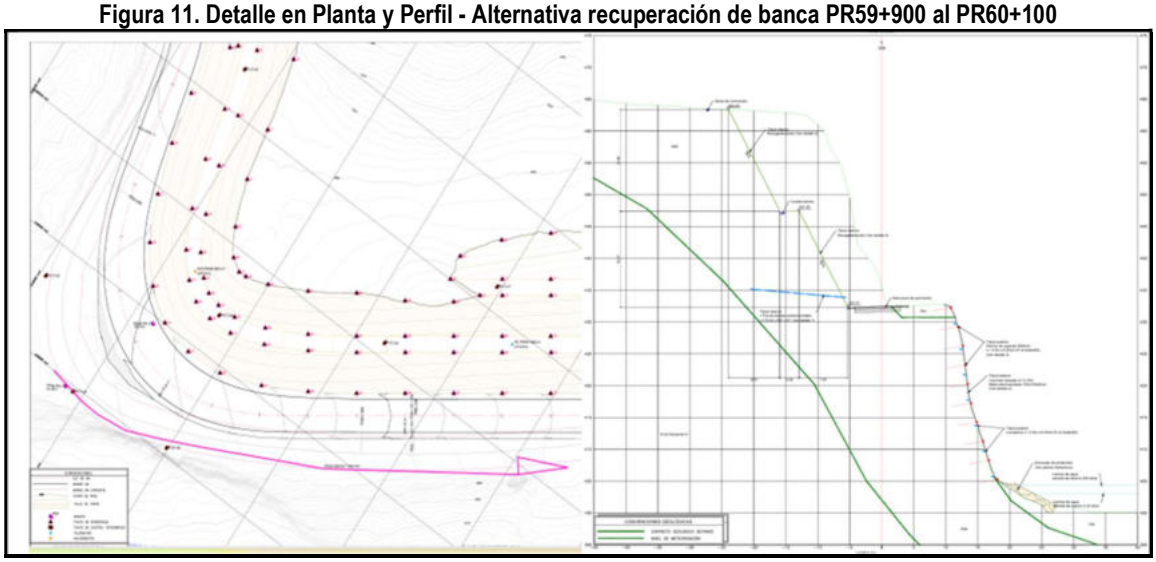
Figura 11. Detalle en Planta y Perfil - Alternativa recuperación de banca PR59+900 al PR60+100

La Transversal del Sisga experimentó daños en diferentes puntos de la vía, debido a una ola invernal ocurrida en el año 2024. Es por ello por lo que desde el 4 de mayo de 2024 se evidenció una posible pérdida de banca sobre el sector PR59+900 al PR60+100 entre los municipios de Santa María y San Luis de Gaceno, originada por la socavación generada por el Rio Lengupá. El daño se extiende a lo largo de aproximadamente 60 m, afectando parcialmente la calzada.

La alternativa del desplazamiento de la calzada hacia el talud interno de la vía deberá ir acompañada de elementos de protección contra socavación, en la base del talud externo de la vía, con el fin de controlar el efecto del río, con el fin de que no se siga desarrollando el proceso erosivo que pone en riesgo la estabilidad de la calzada. Para ello se proyecta un concreto lanzado que abarca la parte superior del talud, alcanzando la cota máxima para el periodo de retorno de 200 años (404.34 m.s.n.m). Adicional en la base del talud se deberán disponer un enrocado de sacrificio, cuyo objetivo es mitigar la socavación, en especial durante eventos de creciente.

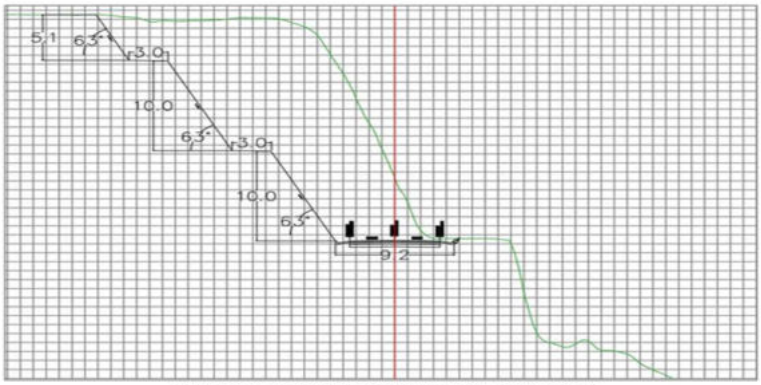
Figura 8-2. Proyección corte sección transversal
Fuente: Geotecnia y Cimentaciones 2025

La Transversal del Sisga, debido a una ola invernal ocurrida en el 2024. En especial el pasado 04 de junio de 2024, se presentó la socavación del muro de contención y conformación de la vía, generando la perdida parcial de la banca debido a la creciente súbita del rio Lengupá sobre el sector PR60+300 al PR60+500 entre los municipios de Santa María y San Luis de Gaceno. El daño se extiende a lo largo de aproximadamente 150 m, afectando parcialmente la calzada.

Dada la dificultad para remover los remanentes de los muros existentes en la zona, se considerará una alternativa de protección contra erosión que involucre estas estructuras. Sin embargo, se resalta que existe una incertidumbre sobre la estabilidad de los muros fallados durante eventos extremos en particular (sismo y crecientes del río).

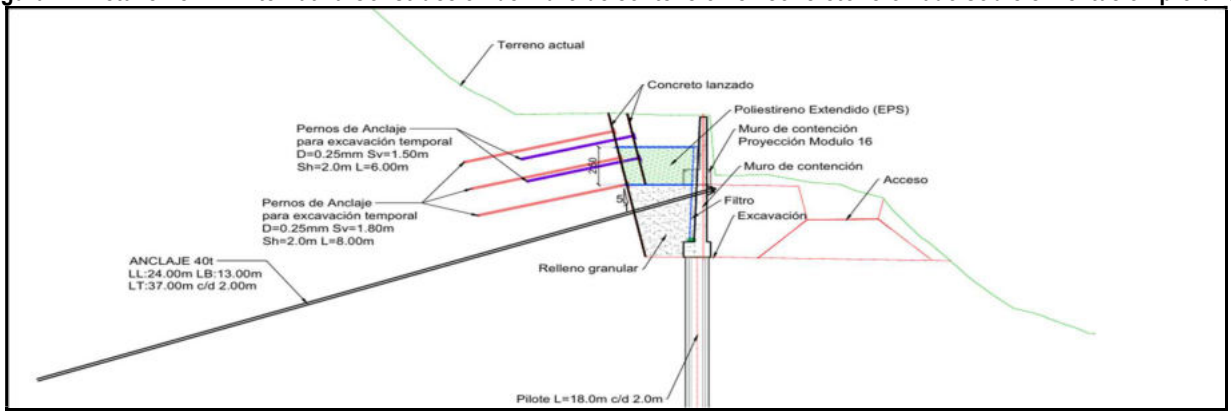
Figura 12. Detalle Perfil - Alternativa Construcción de muro de contención en concreto reforzado sobre cimentación profunda

Durante los días 5, 6 y 7 de julio del 2024, la zona se mantuvo en alerta roja por creciente súbita del río Lengupá, y por amenaza de deslizamiento en el municipio de San Luis de Gaceno. En consecuencia, el 5 de julio del 2024, se evidenciaron agrietamientos y desplazamientos sobre la carpeta asfáltica y el muro de contención a la altura del PR73+820. Finalmente, el 6 de julio se registró el colapso de la estructura de pavimento, y pérdida parcial de banca.

Construcción de muro de contención en concreto reforzado sobre cimentación profunda:

- Excavación controlada con elementos de soporte para mantener la transitabilidad de los usuarios en condiciones seguras.
- Construcción de 28 pilotes; L= 18.0 m, D= 1.00 m.
- Viga Cabezal + Muro; L= 65 ml, H= 8.30 m.
- Anclajes activos de 30 Ton.
- Relleno aligerado con poliestireno expandido.

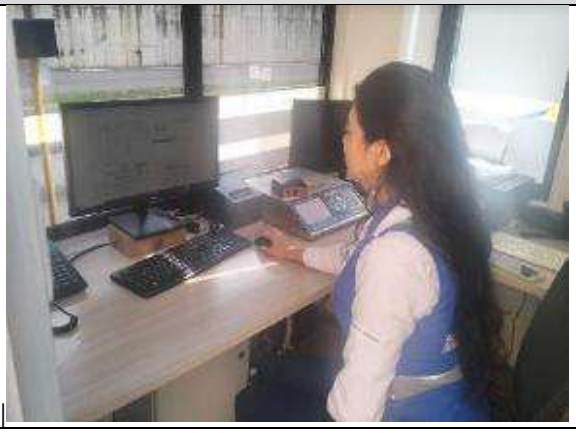
Tabla 94 Registro Fotográfico.	
Visita Inspección zona de pesaje Macheta

Bascula dinámica.	Bascula dinámica en funcionamiento.

Planta Eléctrica	Combustible de reserva.

Semáforo y pantalla de información.	Cámaras y alumbrado
