PROCESO					
GESTION ORGANIZACIONAL Y DEL RIESGO					
NOMBRE DEL DOCUMENTO					
INFORME INCIDENTE FUGA DE GAS- CENTRO TECNOLOGICO DEL MOBILIARIO-COMPLEJO SUR					
CLASIFICACIÓN DE LA INFORMACIÓN					
Pública	X	Pública Clasificada		Pública Reservada

Mayo de 2025

Registrar condiciones inseguras asociadas en las áreas de la cafetería del Centro Tecnológico del Mobiliario del Complejo Sur, frente a la emergencia presentada por fuga de gas en el área de cafetería .

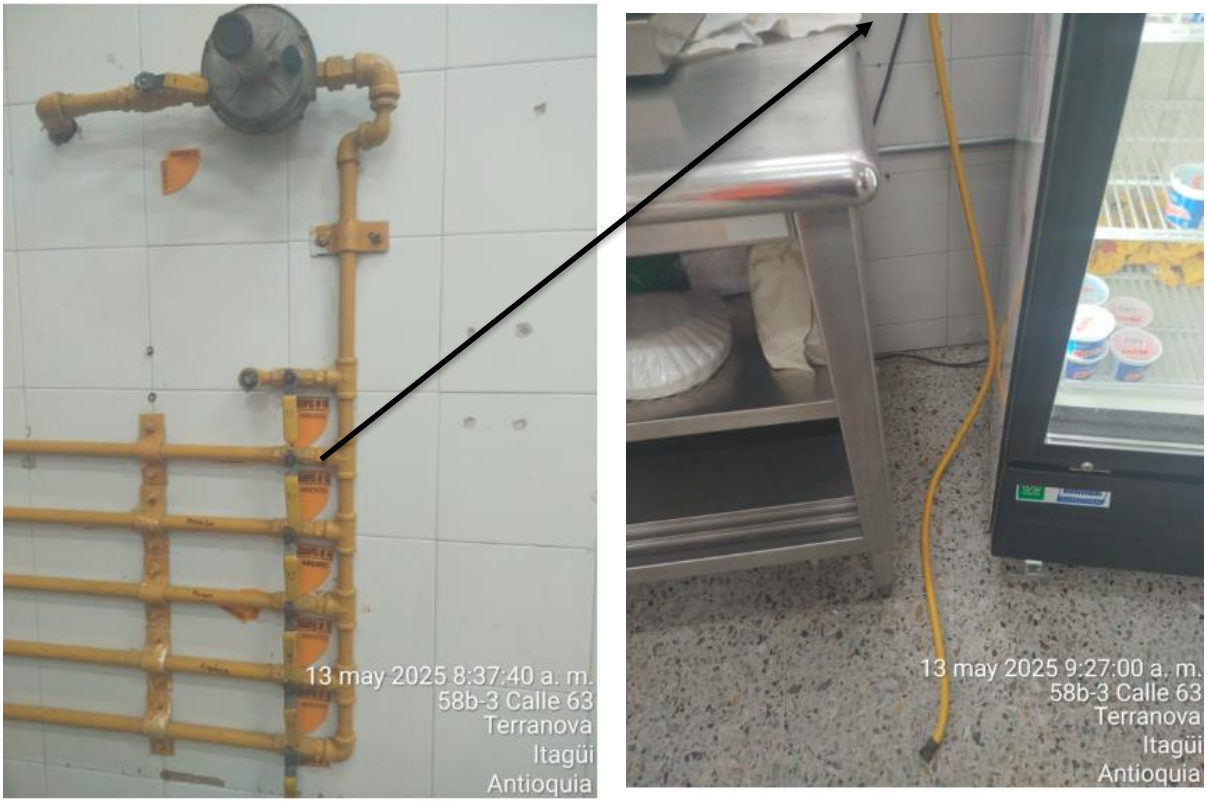
Revisiòn de las conexiones del gas para la identificaciòn de hallazgos

Se evidencia manguera con paso de gas y sin conexión a la fuente, lo que puede permitir fuga al abrir el regulador que la conecta.

Tras la intervención de EPM, se revisó el área interna de la cafetería, donde se identificó que la manguera de paso del gas no estaba correctamente conectada. Como medida preventiva, se cerró el paso de gas en esta manguera mediante la instalación de un tapón.
