FUERZA AEROESPACIAL COLOMBIANA	Código:	GA-JEADA-FR-201
	FORMATO CERTIFICACIÓN PARA PAGO	Versión N°:	07
		Vigencia:	28-11-2024

AUTORIZACIÓN Y CERTIFICACIÓN PAGO N° **FAC-S-2025-012053-CP**

<table>
<tr><th>ACTA DE RECIBO A SATISFACCIÓN DE BIENES Y SERVICIOS PARCIAL</th><th>FECHA 31/10/2025</th></tr>
<tr><td>CONTRATO No.</td><td>021-00-E-CACOM-2-GRUAL-2025</td></tr>
<tr><td>FECHA SUSCRIPCIÓN</td><td>13/05/2025</td></tr>
<tr><td>OBJETO DEL CONTRATO</td><td>SERVICIO DE MANTENIMIENTO PREVENTIVO Y CORRECTIVO A TODO COSTO DE AIRES ACONDICIONADOS, LAVADORAS Y SECADORAS PARA EL COMANDO AÉREO DE COMBATE No. 2, ZONAS DESCONCENTRADAS Y CPMS FAC</td></tr>
<tr><td>FORMA DE PAGO</td><td>LA NACIÓN - MINISTERIO DE DEFENSA NACIONAL - FUERZA AEROESPACIAL COLOMBIANA pagará al contratista el valor del contrato así:
<table>
<tr><th>No.</th><th>PAC</th><th>VALOR</th><th>FECHA DE CORTE</th></tr>
<tr><td>1</td><td>Agosto 2025</td><td>De acuerdo a facturación, el cual debe ser como mínimo el 30% del valor del contrato.</td><td>30 de junio de 2025</td></tr>
<tr><td>2</td><td>Noviembre 2025</td><td>De acuerdo a facturación por el saldo del contrato</td><td>30 de septiembre de 2025 y/o hasta por el saldo del

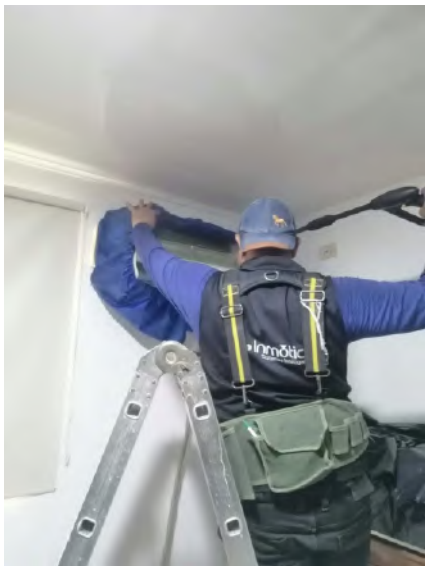
12.000
PRESION PSI
90
HORA DE INICIO DEL SERVICIO
13:00
ESTADO INICIAL DEL EQUIPO
FUNCIONA
FALLA QUE PRESENTA
Falta refrigerante
DESCRIPCION DEL SERVICIO
1) Mantenimiento General Unidad Manejadora * Limpieza interior y exterior de la unidad de aire acondicionado. * Limpieza de filtro. * Limpieza y peinado de serpentines. * Limpieza de bandejas de drenaje. * Limpieza del blower de ventilación. * Lubricación en general. * Revisión del alineamiento del acople de los motores. * Ajuste tornillos de ensamble. 2) Unidad Condensadora * Limpieza interior y exterior de la unidad * Limpieza del rotor del ventilador * Limpieza del serpentín * Limpieza del circuito de potencia * Limpieza de turbinas * Lavado y peine del serpentín * Lavado de evaporador y condensador con desincrustante * Lubricación en general * Revisión del ajuste y estado de motores eléctricos * Chequeo de la mirilla de líquido. * Revisión y verificación de la operación de las válvulas de servicio * Revisión y limpieza de contactos y bimetálicos del interruptor y protección de motores eléctricos * Se determino temperaturas de entrada y salida del aire de condensación * Toma de lecturas de voltaje y corriente de motores eléctricos * Limpieza aspa condensador * Revisión de presión de gas refrigerante

ESTADO DEL EQUIPO LUEGO DEL MANTENIMIENTO
REQUIERE CORRECTIVO
OBSERVACIONES
Necesita carga de refrigerante
REGISTRO FOTOGRAFICO

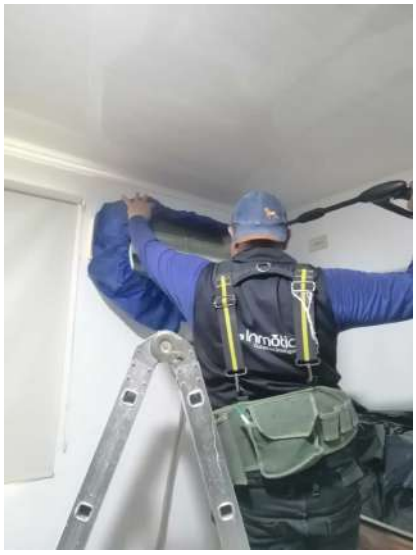
REQUIERE CORRECTIVO

Necesita carga de refrigerante

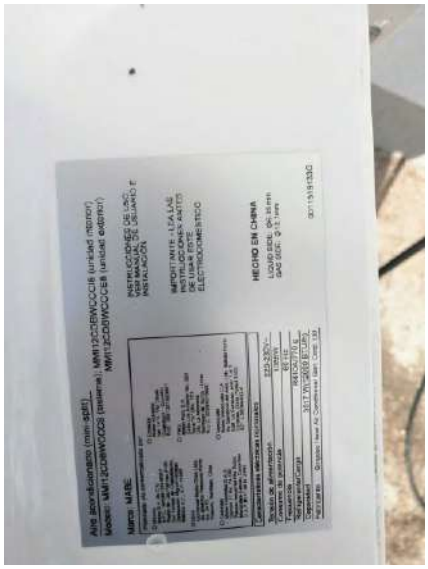
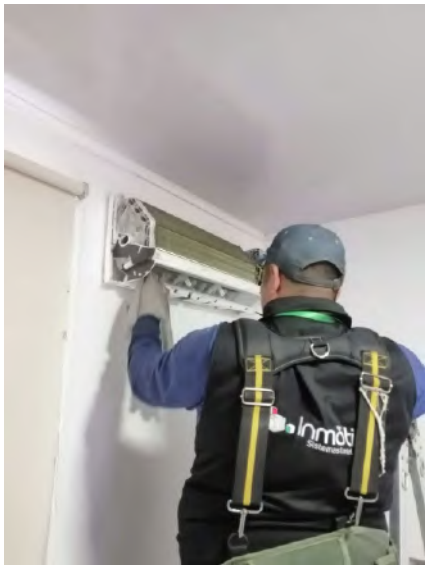
REQUIERE CORRECTIVO

Necesita carga de refrigerante

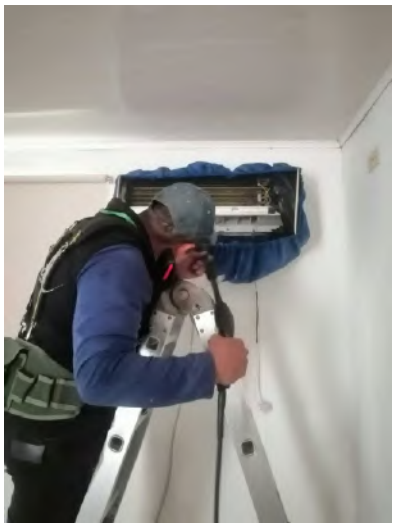
REQUIERE CORRECTIVO

Necesita carga de refrigerante

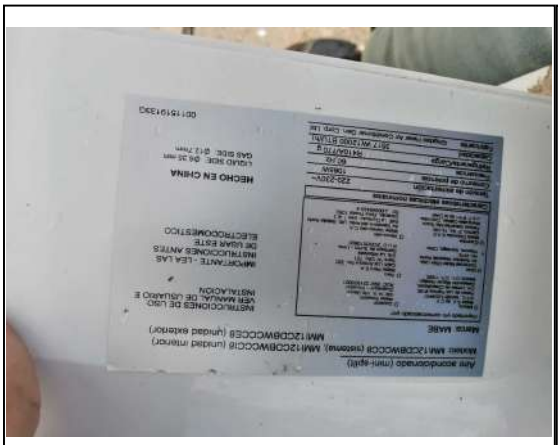
ESTADO DEL EQUIPO LUEGO DEL MANTENIMIENTO

REQUIERE CORRECTIVO

1) Mantenimiento General Unidad Manejadora
* Limpieza interior y exterior de la unidad de aire acondicionado.
* Limpieza de filtro.
* Limpieza y peinado de serpentines.
* Limpieza de bandejas de drenaje.
* Limpieza del blower de ventilación.
* Lubricación en general.
* Revisión del alineamiento del acople de los motores.
* Ajuste tornillos de ensamble.

2) Unidad Condensadora
* Limpieza interior y exterior de la unidad
* Limpieza del rotor del ventilador
* Limpieza del serpentín
* Limpieza del circuito de potencia
* Limpieza de turbinas
* Lavado y peine del serpentín
* Lavado de evaporador y condensador con desincrustante
* Lubricación en general
* Revisión del ajuste y estado de motores eléctricos
* Chequeo de la mirilla de líquido.
* Revisión y verificación de la operación de las válvulas de servicio
* Revisión y limpieza de contactos y bimetálicos del interruptor y protección de motores eléctricos
* Se determino temperaturas de entrada y salida del aire de condensación
* Toma de lecturas de voltaje y corriente de motores eléctricos
* Limpieza aspa condensador
* Revisión de presión de gas refrigerante

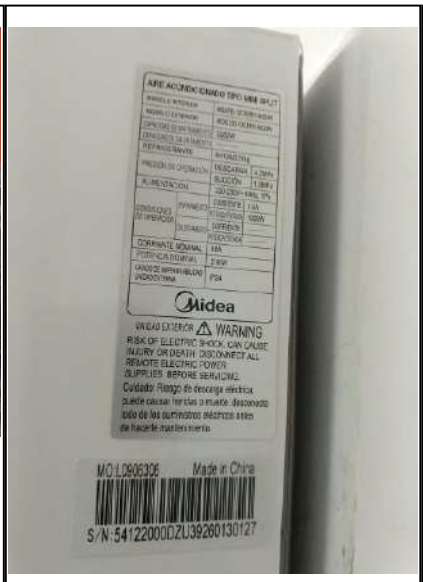
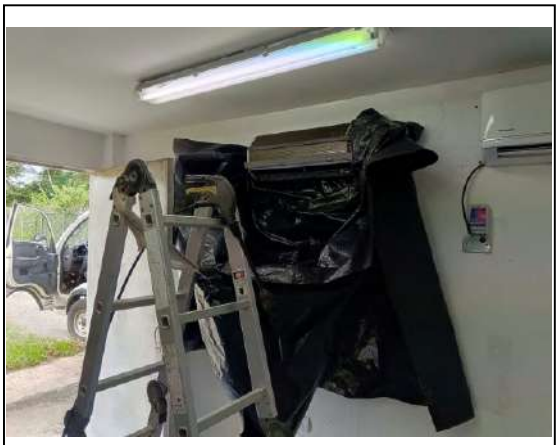
REQUIERE CORRECTIVO

Necesita carga de refrigerante

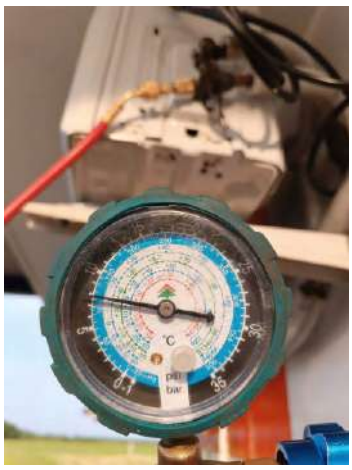
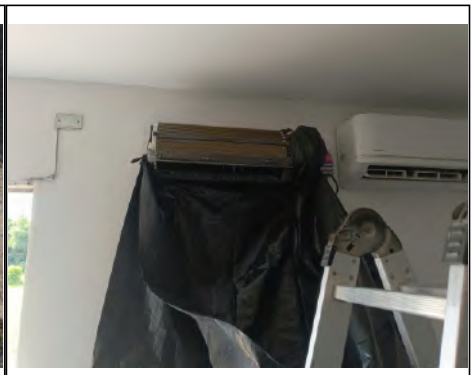
REQUIERE CORRECTIVO

Necesita carga de refrigerante

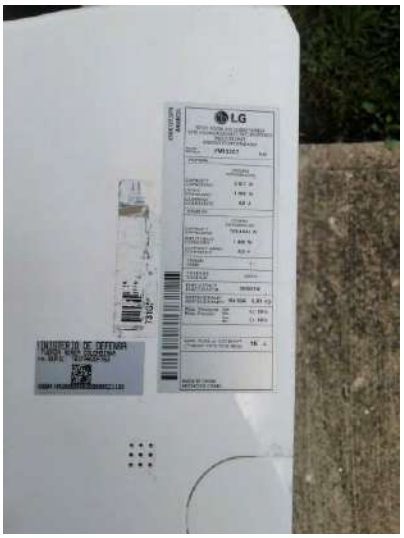
ESTADO DEL EQUIPO LUEGO DEL MANTENIMIENTO

REQUIERE CORRECTIVO

2) Unidad Condensadora
* Limpieza interior y exterior de la unidad
* Limpieza del rotor del ventilador
* Limpieza del serpentín
* Limpieza del circuito de potencia
* Limpieza de turbinas
* Lavado y peine del serpentín
* Lavado de evaporador y condensador con desincrustante
* Lubricación en general
* Revisión del ajuste y estado de motores eléctricos
* Chequeo de la mirilla de líquido.
* Revisión y verificación de la operación de las válvulas de servicio
* Revisión y limpieza de contactos y bimetálicos del interruptor y protección de motores eléctricos
* Se determino temperaturas de entrada y salida del aire de condensación
* Toma de lecturas de voltaje y corriente de motores eléctricos
* Limpieza aspa condensador
* Revisión de presión de gas refrigerante

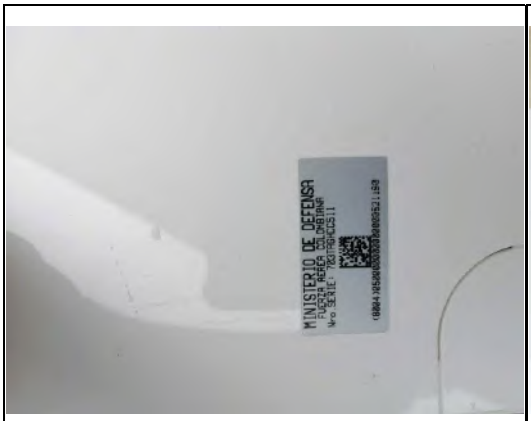
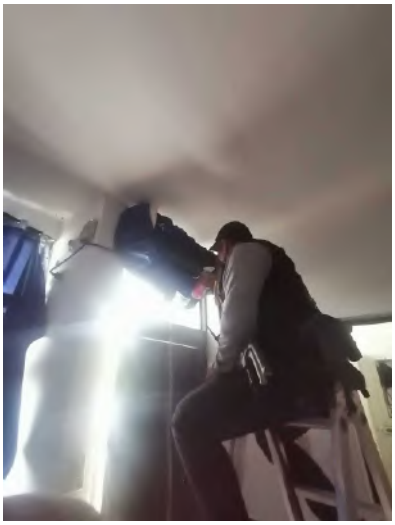
REQUIERE CORRECTIVO

Necesita carga de refrigerante

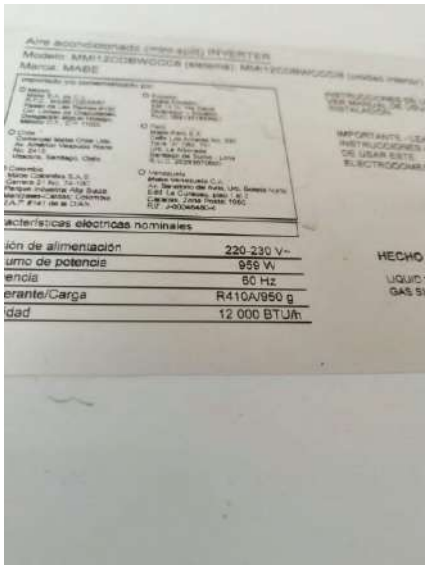
12.000
PRESION PSI
0
HORA DE INICIO DEL SERVICIO
13:00
ESTADO INICIAL DEL EQUIPO
FALLA
FALLA QUE PRESENTA
Error F8
DESCRIPCION DEL SERVICIO
1) Mantenimiento General Unidad Manejadora * Limpieza interior y exterior de la unidad de aire acondicionado. * Limpieza de filtro. * Limpieza y peinado de serpentines. * Limpieza de bandejas de drenaje. * Limpieza del blower de ventilación. * Lubricación en general. * Revisión del alineamiento del acople de los motores. * Ajuste tornillos de ensamble. 2) Unidad Condensadora * Limpieza interior y exterior de la unidad * Limpieza del rotor del ventilador * Limpieza del serpentín * Limpieza del circuito de potencia * Limpieza de turbinas * Lavado y peine del serpentín * Lavado de evaporador y condensador con desincrustante * Lubricación en general * Revisión del ajuste y estado de motores eléctricos * Chequeo de la mirilla de líquido. * Revisión y verificación de la operación de las válvulas de servicio * Revisión y limpieza de contactos y bimetálicos del interruptor y protección de motores eléctricos * Se determino temperaturas de entrada y salida del aire de condensación * Toma de lecturas de voltaje y corriente de motores eléctricos * Limpieza aspa condensador * Revisión de presión de gas refrigerante

ESTADO DEL EQUIPO LUEGO DEL MANTENIMIENTO
REQUIERE CORRECTIVO
OBSERVACIONES
Necesita cambio de capacitor de tarjeta (cambio de tarjeta) por falta de velocidad en el motor de la unidad condensadora.
REGISTRO FOTOGRAFICO

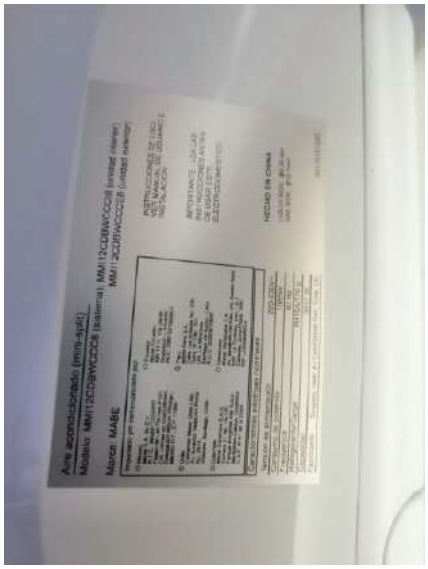
REQUIERE CORRECTIVO

Necesita carga de refrigerante

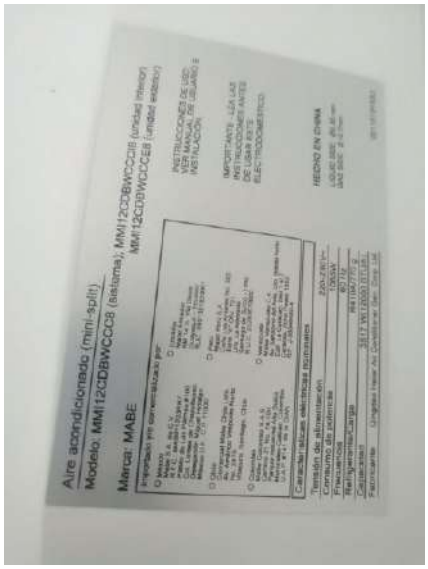
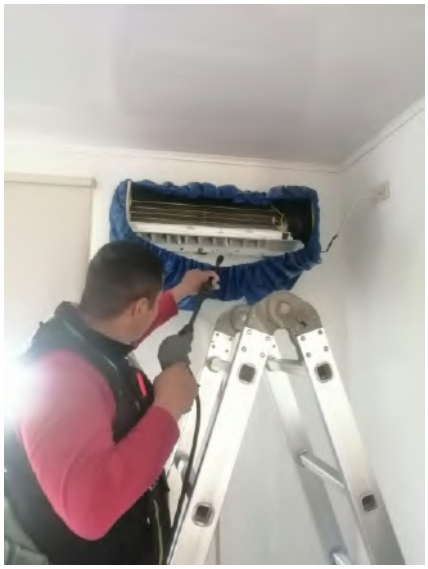
ESTADO DEL EQUIPO LUEGO DEL MANTENIMIENTO

NORMAL

Sin novedad.

1) Mantenimiento General Unidad Manejadora
* Limpieza interior y exterior de la unidad de aire acondicionado.
* Limpieza de filtro.
* Limpieza y peinado de serpentines.
* Limpieza de bandejas de drenaje.
* Limpieza del blower de ventilación.
* Lubricación en general.
* Revisión del alineamiento del acople de los motores.
* Ajuste tornillos de ensamble.

2) Unidad Condensadora
* Limpieza interior y exterior de la unidad
* Limpieza del rotor del ventilador
* Limpieza del serpentín
* Limpieza del circuito de potencia
* Limpieza de turbinas
* Lavado y peine del serpentín
* Lavado de evaporador y condensador con desincrustante
* Lubricación en general
* Revisión del ajuste y estado de motores eléctricos
* Chequeo de la mirilla de líquido.
* Revisión y verificación de la operación de las válvulas de servicio
* Revisión y limpieza de contactos y bimetálicos del interruptor y protección de motores eléctricos
* Se determino temperaturas de entrada y salida del aire de condensación
* Toma de lecturas de voltaje y corriente de motores eléctricos
* Limpieza aspa condensador
* Revisión de presión de gas refrigerante

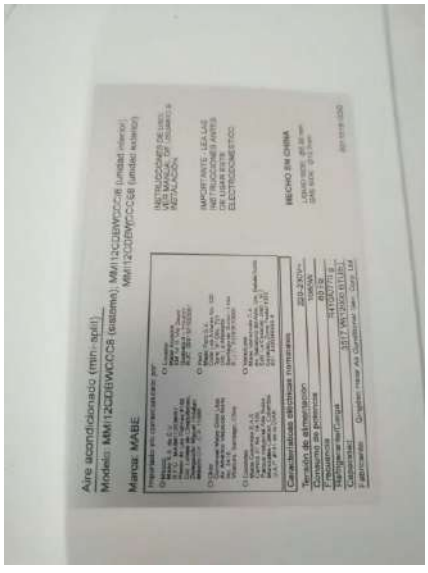
NORMAL

Sin novedad. R410

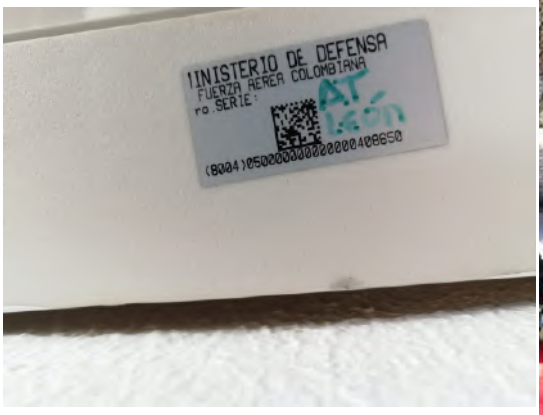
Requiere carga de gas Refrigerante

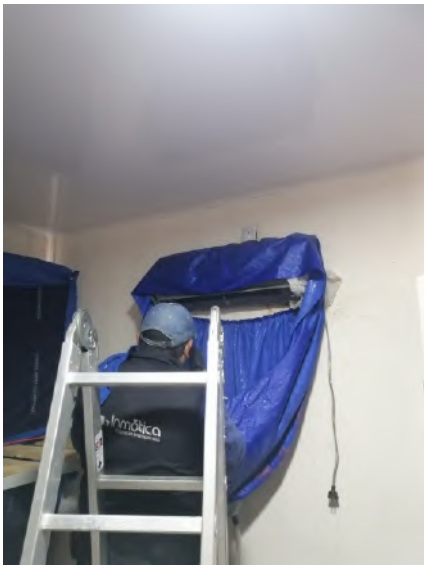
Requiere carga de gas Refrigerante

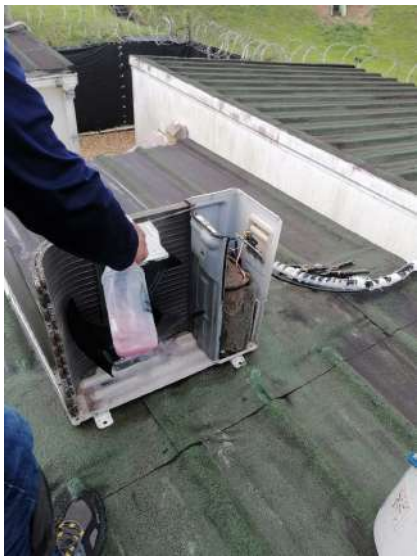
REQUIERE CORRECTIVO

Requiere recarga de gas

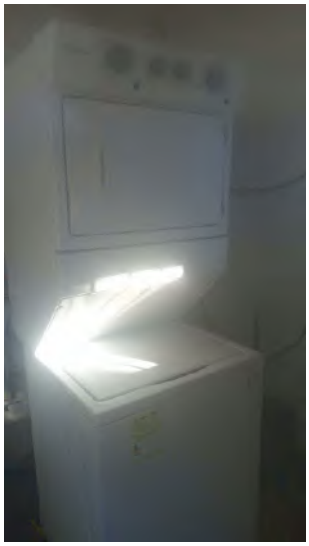
NORMAL

Nivelación del equipo: Comprobé que la lavadora estuviera bien nivelada y ajusté las patas en caso necesario para evitar vibraciones durante el funcionamiento.

Prueba de funcionamiento: Una vez finalizado el mantenimiento, conecté la lavadora nuevamente y realicé un ciclo corto de prueba, confirmando que el equipo funciona correctamente y sin presentar anomalías.
